CONFEDERACIÓN HIDROGRÁFICA DEL JÚCAR

ACTUACIONES DE CONSERVACIÓN DEL D.P.H. Y ORDENACIÓN DEL USO SOCIAL EN LA CUENCA DEL JÚCAR EN LA PROVINCIA DE ALICANTE

ADECUACIÓN HIDRÁULICA Y MEDIOAMBIENTAL DEL RÍO GIRONA, DEL BARRANCO ORBETA Y DEL BARRANCO TRULLENS, ORBA (ALICANTE)

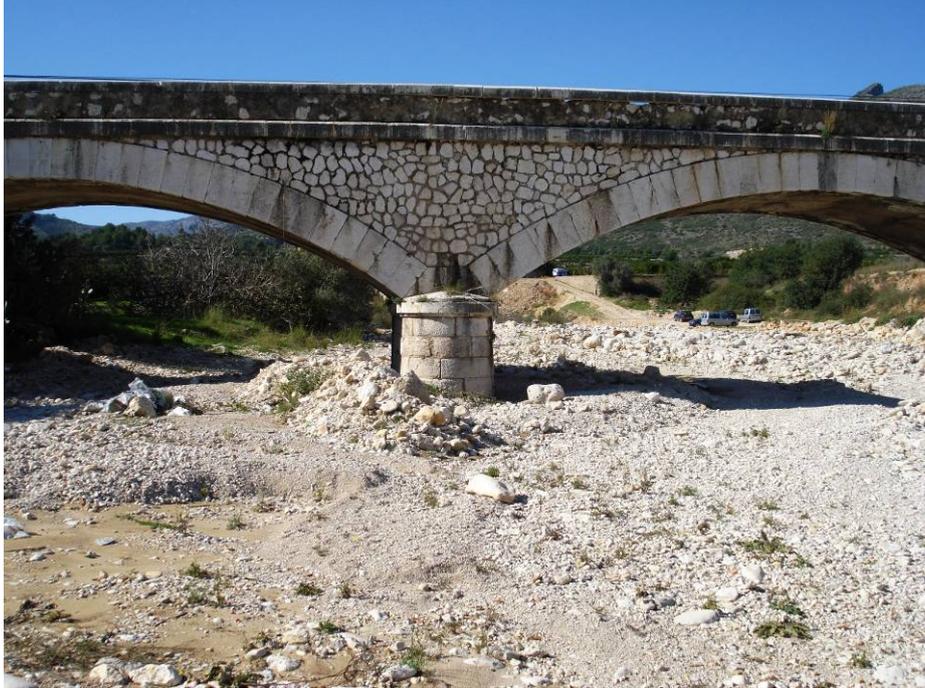
La problemática de estos tres tramos de cauces consistía principalmente en la existencia de importantes acumulaciones de acarreos en su lecho mermando notablemente su capacidad hidráulica, unida a la existencia de tramos en los que las márgenes se muestran inestables desplomándose sus taludes sobre el propio cauce con análogas consecuencias.

Río Girona. Aspecto de su lecho antes de la actuación.

El objeto de esta actuación es la recuperación de la capacidad hidráulica en estos tramos de cauce mediante la reordenación de los depósitos de acarreos y la retirada de los desplomes de terrenos que obstruían la corriente, conformando protecciones con escolleras de las márgenes inestables que eviten nuevos desprendimientos.

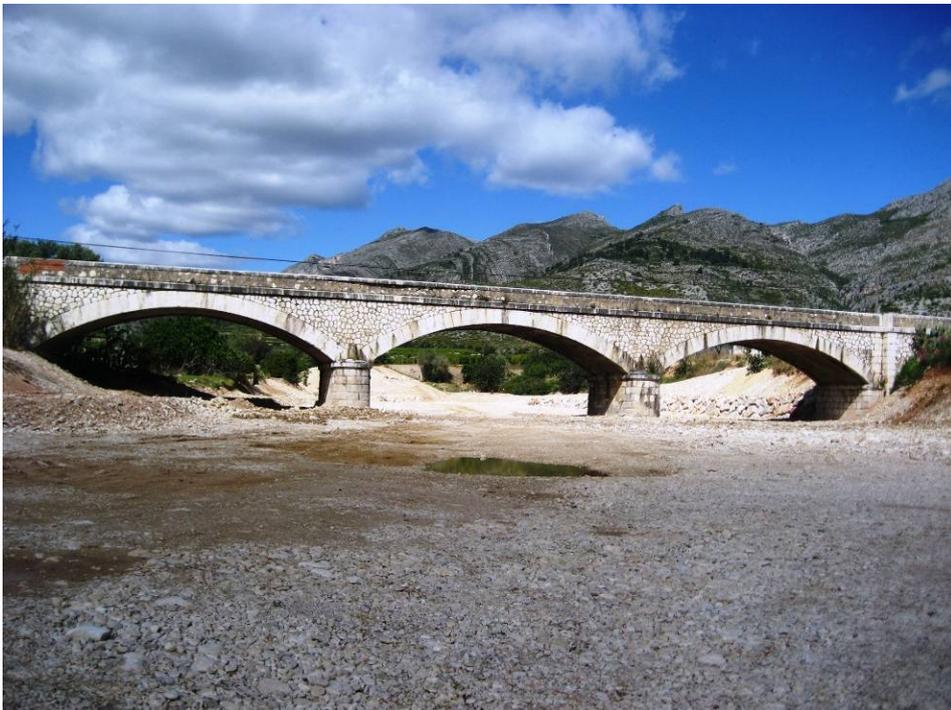
Río Girona. Aspecto de su lecho tras la actuación.

1. Tratamiento selvícola de la vegetación. Apeo y tronzado de la vegetación invasora y de aquellos pies caídos o vencidos que suponían un obstáculo para la corriente. Clareo y podas de formación en especies autóctonas.
2. Regularización de los acarreos existentes en el cauce, reacomodándolos en la formación de una nueva sección naturalizada o extrayendo en su caso los excedentes imposibles de reacomodar. Perfilado de un lecho de aguas bajas centrado en el cauce.
3. Protección con escolleras de aquellos tramos de cauce más expuestos a la acción erosiva de la corriente o con mayor riesgo de desplome, con el fin de minimizar los daños en estos puntos en caso de crecidas y de evitar que eventuales derrumbes de estos taludes vuelvan a conformar un obstáculo para el paso de la corriente.

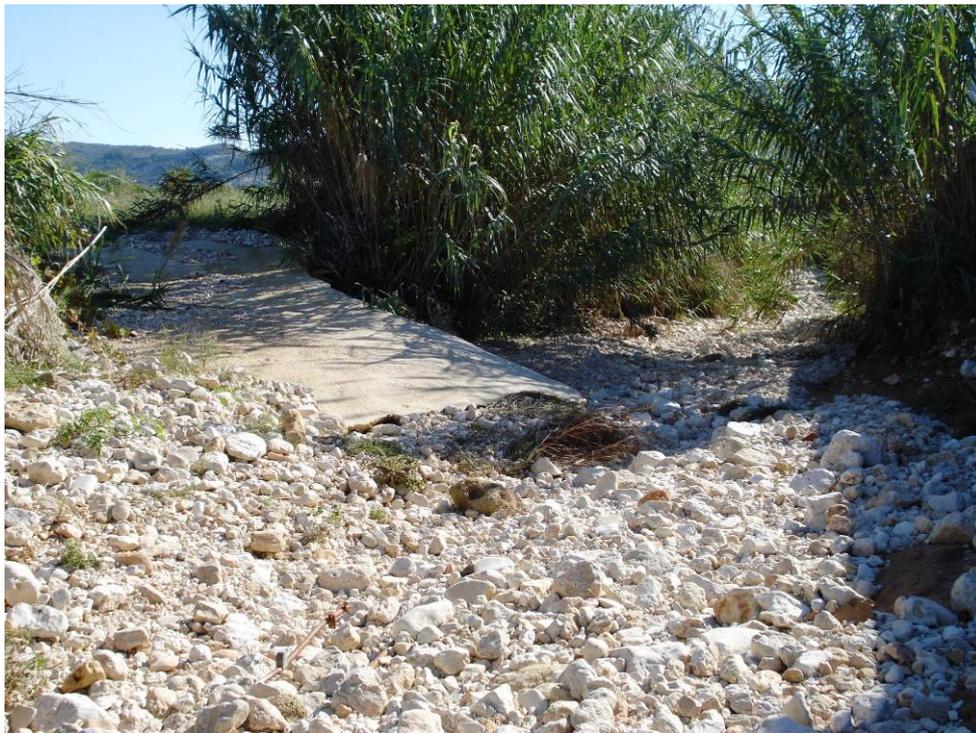
Barranco de Trullens. Aspecto de su lecho antes de la actuación.

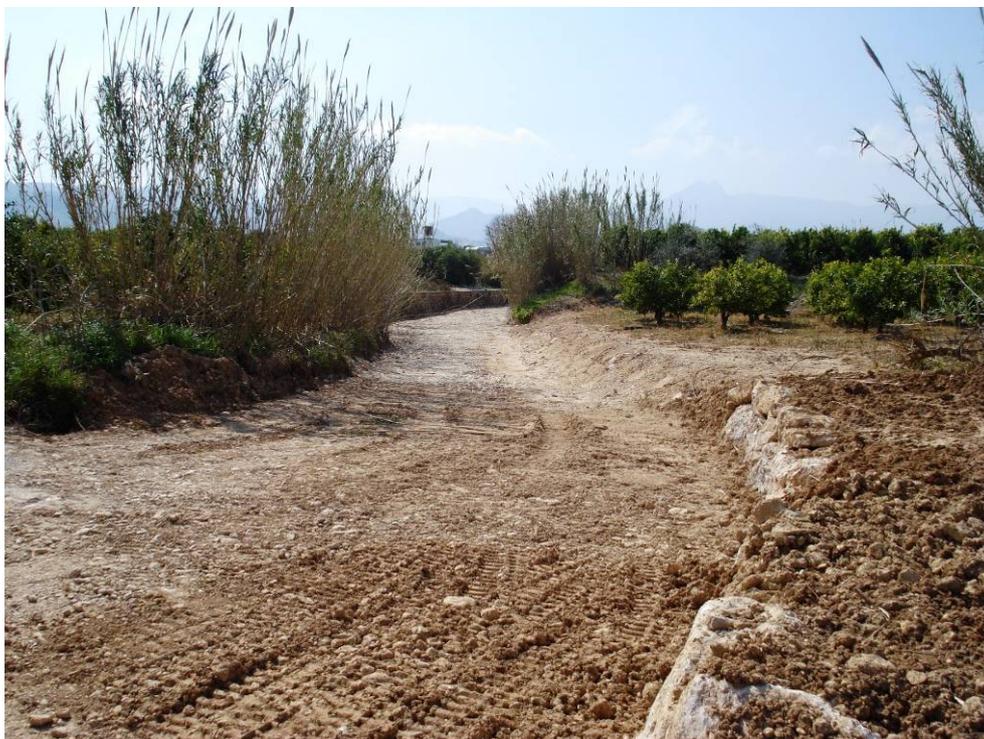
Barranco de Trullens. Aspecto de su lecho tras la actuación.

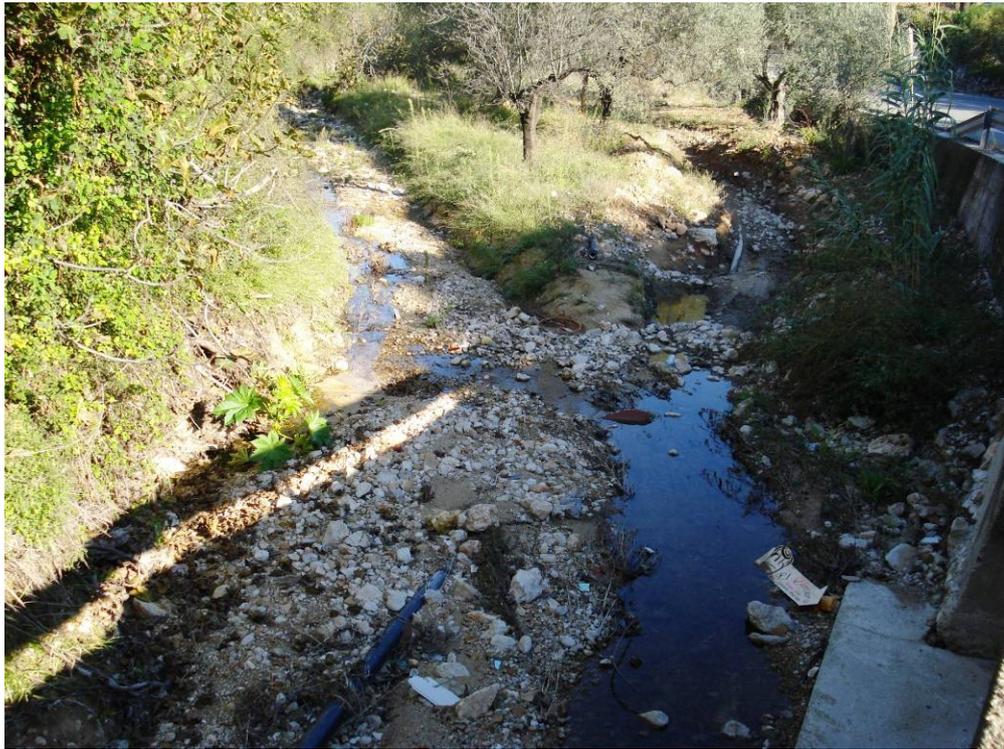
Barranco de Orbeta. Aspecto de su lecho antes de la actuación.

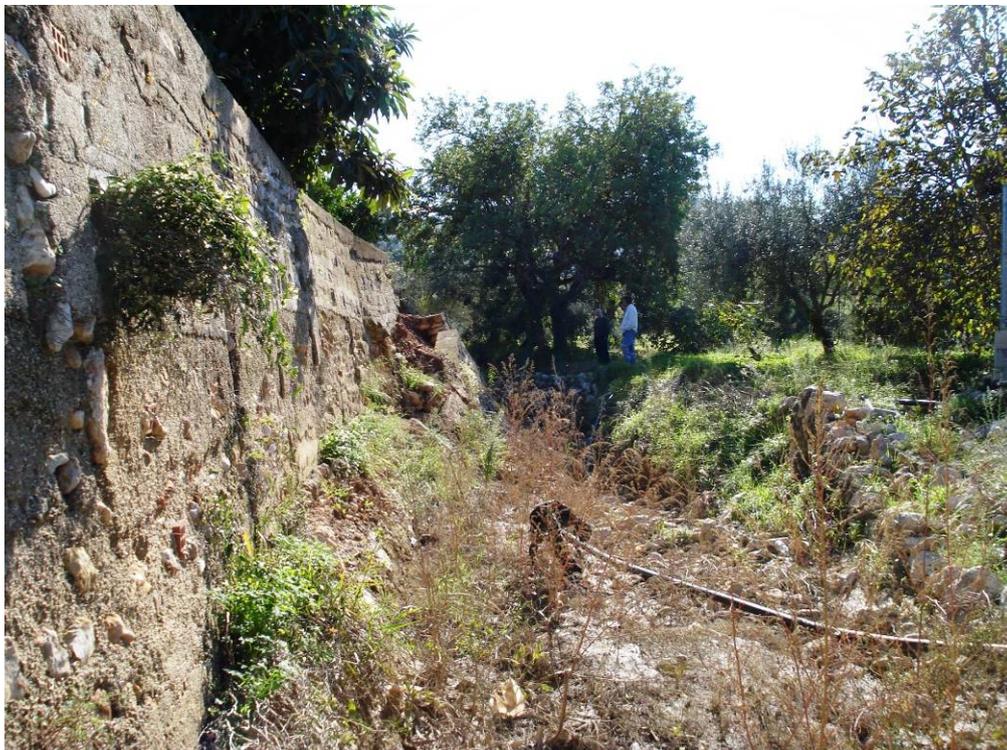
Barranco de Orbeta. Aspecto de desplome de margen antes de la actuación.

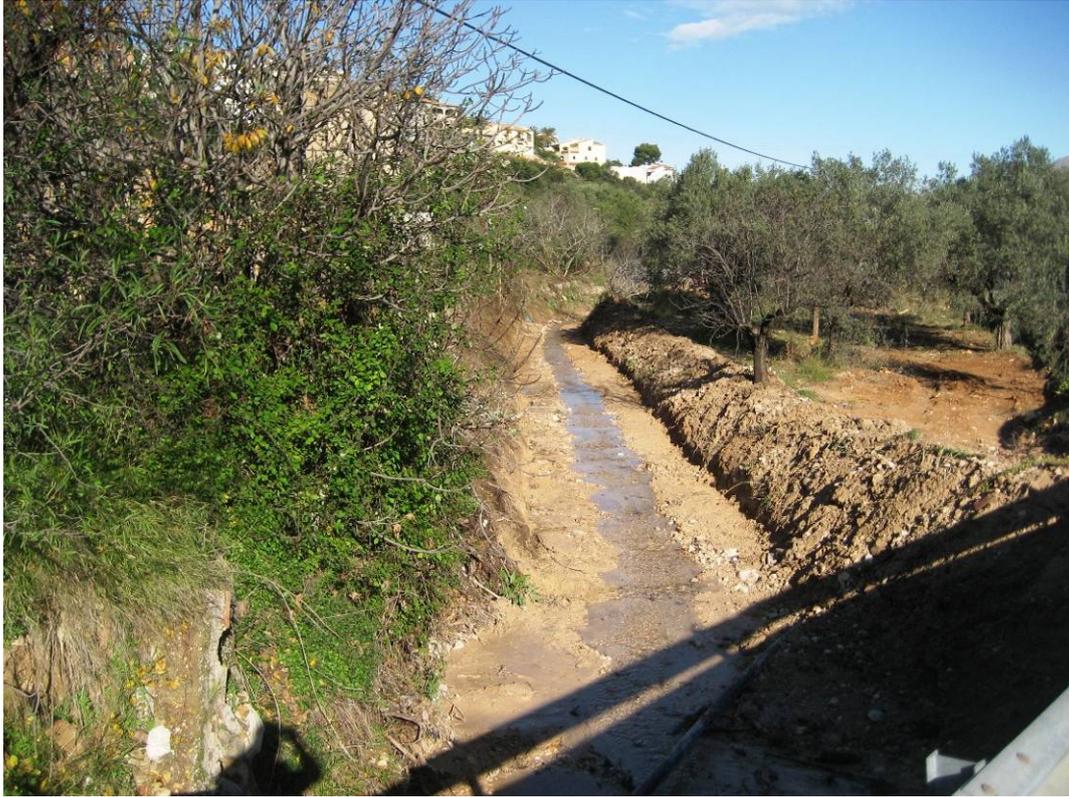
Barranco de Orbeta. Aspecto de su lecho tras la actuación.

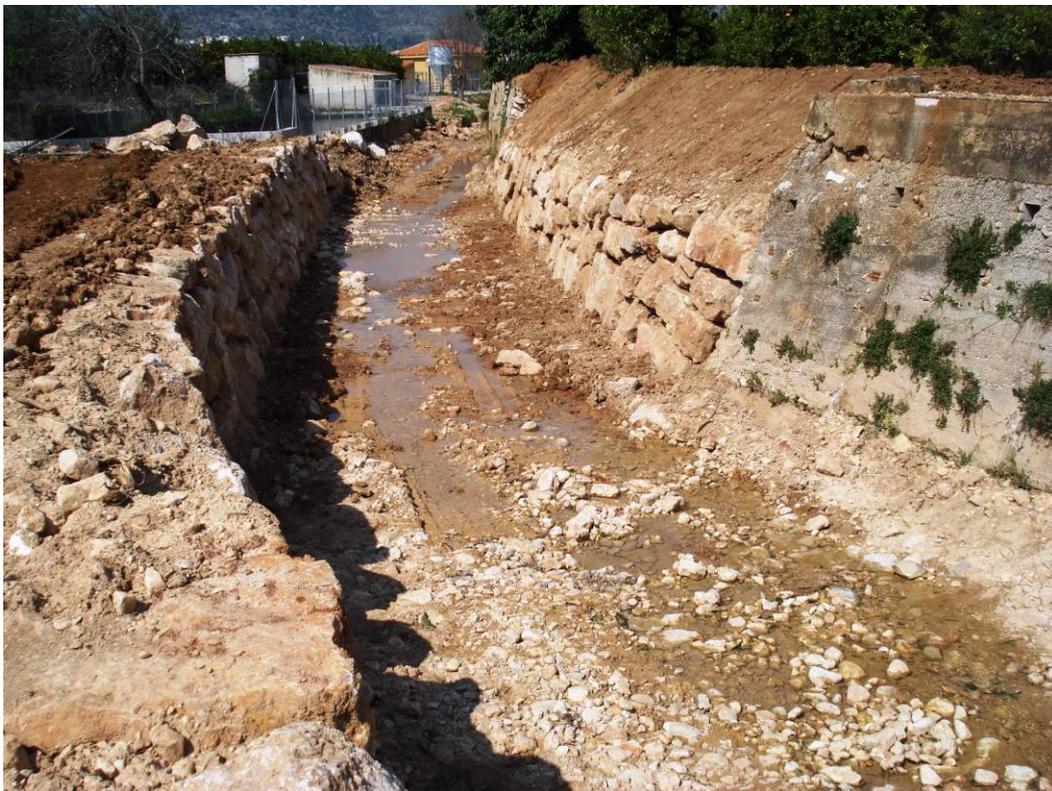
Barranco de Orbeta. Aspecto de protección de margen tras la actuación.
