CONFEDERACIÓN HIDROGRÁFICA DEL JÚCAR

ACTUACIONES DE CONSERVACIÓN DEL D.P.H. Y ORDENACIÓN DEL USO SOCIAL EN LA CUENCA DEL JÚCAR EN LA PROVINCIA DE ALICANTE

ADECUACIÓN HIDRÁULICA Y MEDIOAMBIENTAL DEL RÍO VALLESETA, COCENTAINA (ALICANTE)

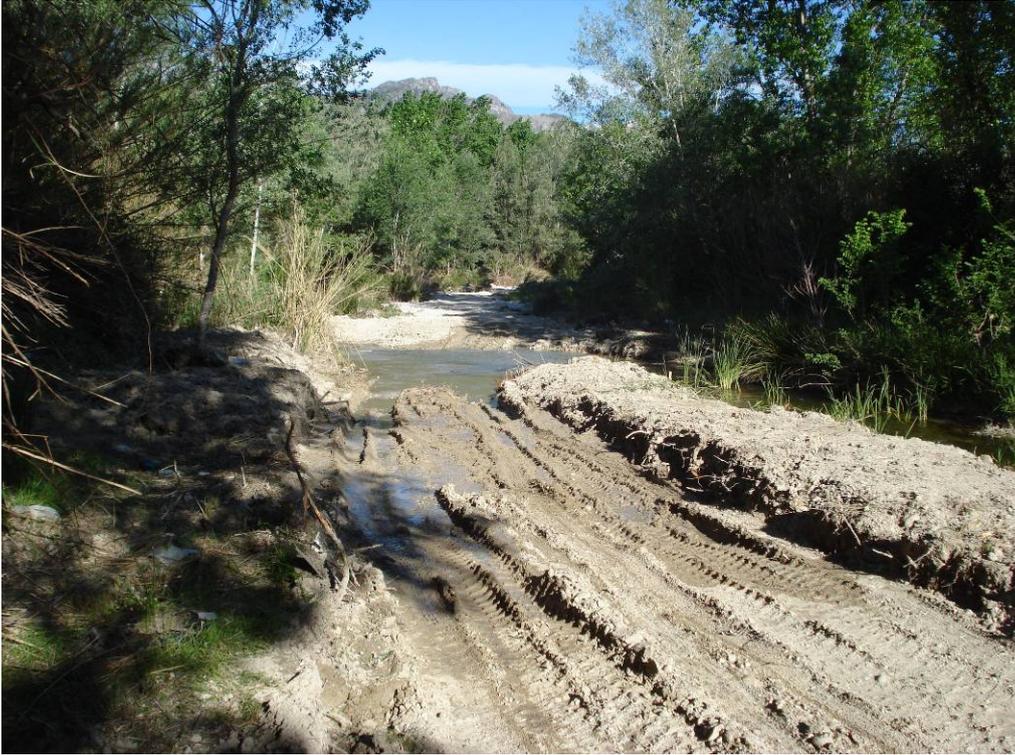
Las crecidas experimentadas por este cauce en los últimos años han ido acumulando en este tramo numerosos árboles caídos y arrastrados por la corriente, lo que unido al depósito de abundantes acarreos en su lecho ha ocasionado que este tramo de cauce tuviese comprometida de forma notable su capacidad hidráulica.

Aspecto del tramo de cauce antes de los trabajos.

1. Retirada de restos de vegetación. Se procedió al apeo, tronzado y astillado in situ de los distintos árboles y arbustos de distintas dimensiones que por el efecto de las riadas quedaron caídos, arrastrados, tronchados y trabados en este tramo de cauce.
2. Reconstrucción de 20 metros lineales de muro de protección de margen, muy dañado por la acción de las corrientes, reponiéndolo por otro de escollera concertada. Para la ejecución de este nuevo muro fue precisa la disposición de un acceso provisional para acceder al mismo, incluyendo pasos provisionales para vadear el cauce.
3. Regularización de los acarreos existentes en el cauce, reabriendo un paso para las aguas en un tramo de 600 ml.

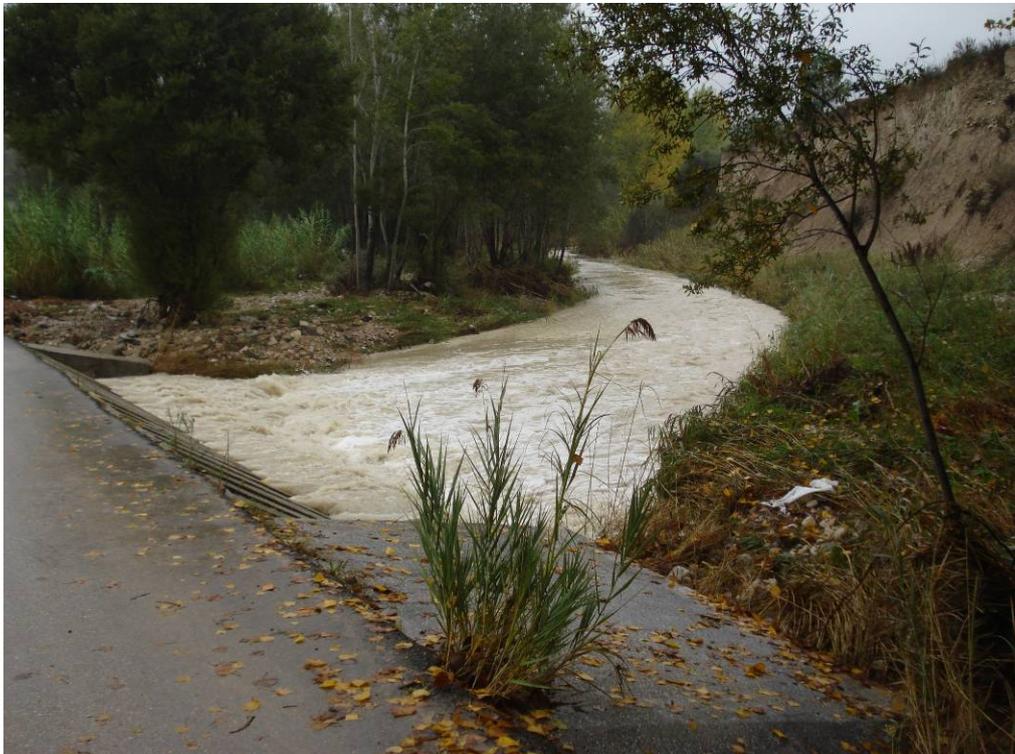
Aspecto del tramo de cauce tras los trabajos.

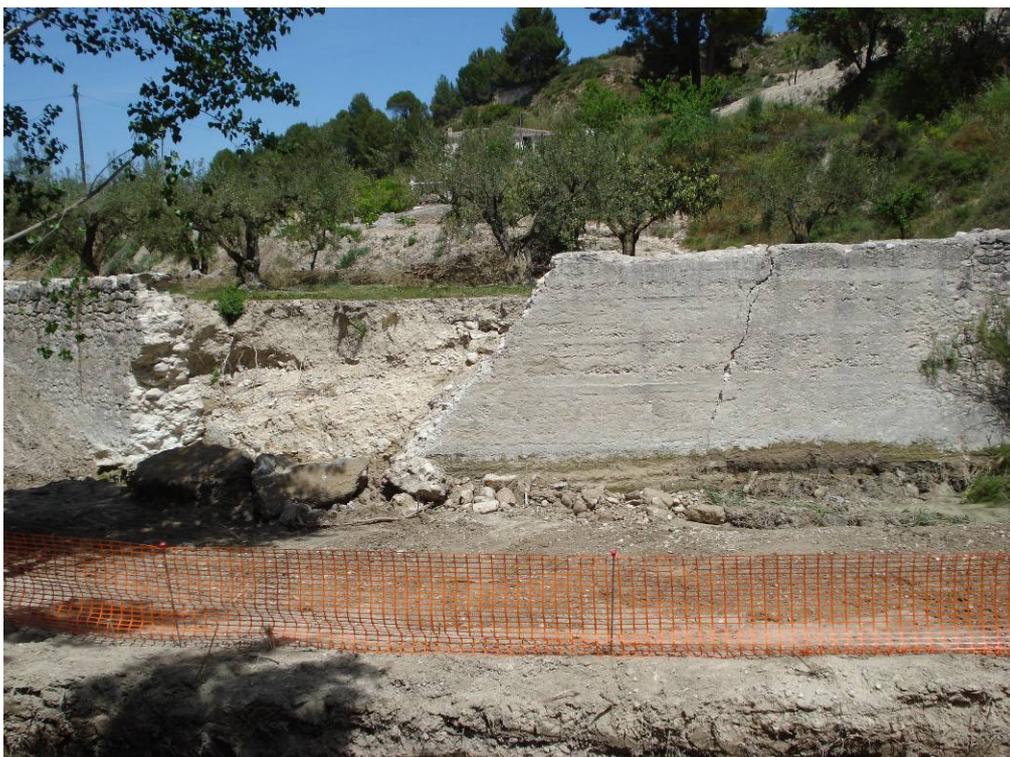
Aspecto del muro existente antes de los trabajos.

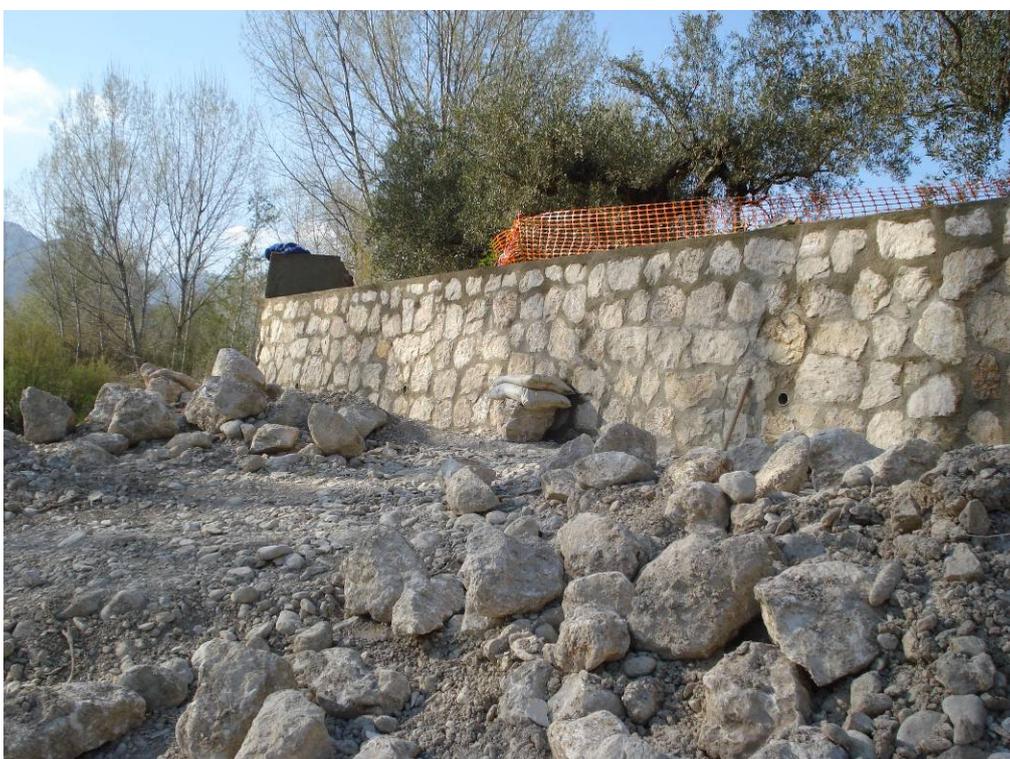
Aspecto del nuevo muro tras los trabajos.
