ADECUACIÓN AMBIENTAL Y LIMPIEZA EN LA CUENCA DEL JÚCAR EN LA PROVINCIA DE ALICANTE (2010)

OBRAS DE ADECUACIÓN HIDRÁULICA Y MEDIOAMBIENTAL EN EL BARRANCO DEL DERRAMADOR, ELDA (ALICANTE)

UNIDAD COMPETENTE: COMISARIA DE AGUAS

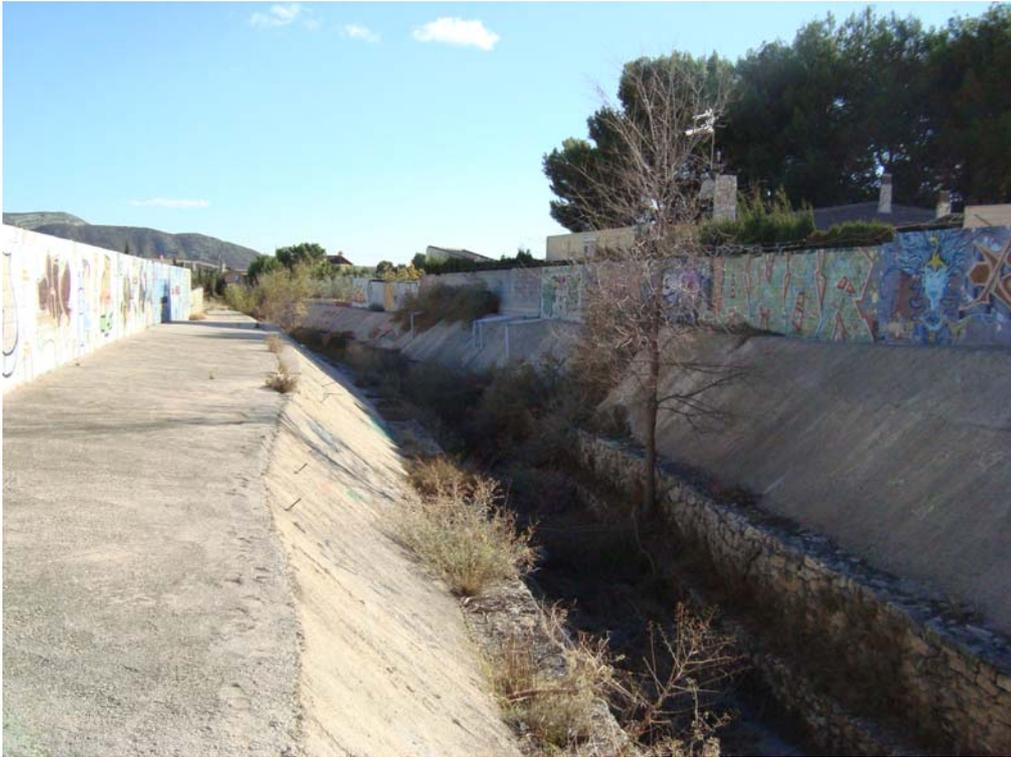
Aspecto inicial del encauzamiento antes de los trabajos.

1. Desbroce y retirada de la vegetación arbustiva obstructiva existente en el encauzamiento. Apeo y tronzado de la vegetación arbórea incipiente que había proliferado en las oquedades de las obras de fábrica del encauzamiento.
2. Retirada de las acumulaciones de basuras y vegetación muerta depositada a lo largo del encauzamiento.
3. Retirada de los sedimentos acumulados sobre el lecho del encauzamiento y que habían servido de sustrato para la proliferación de esta vegetación.

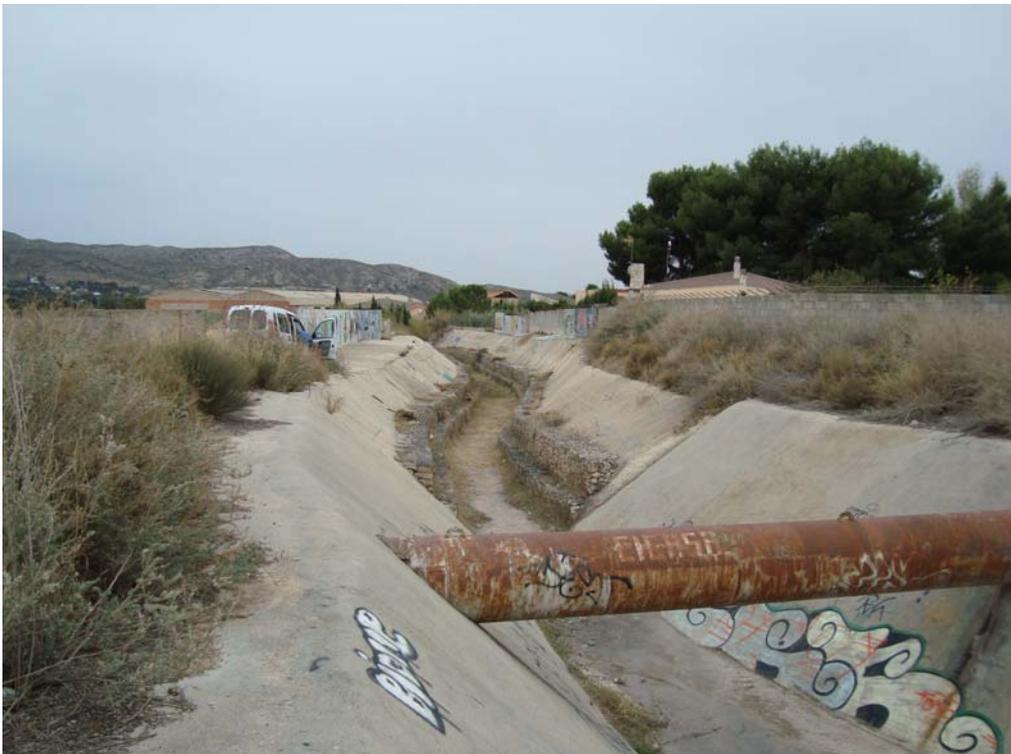
Aspecto final del mismo tramo antes de los trabajos.

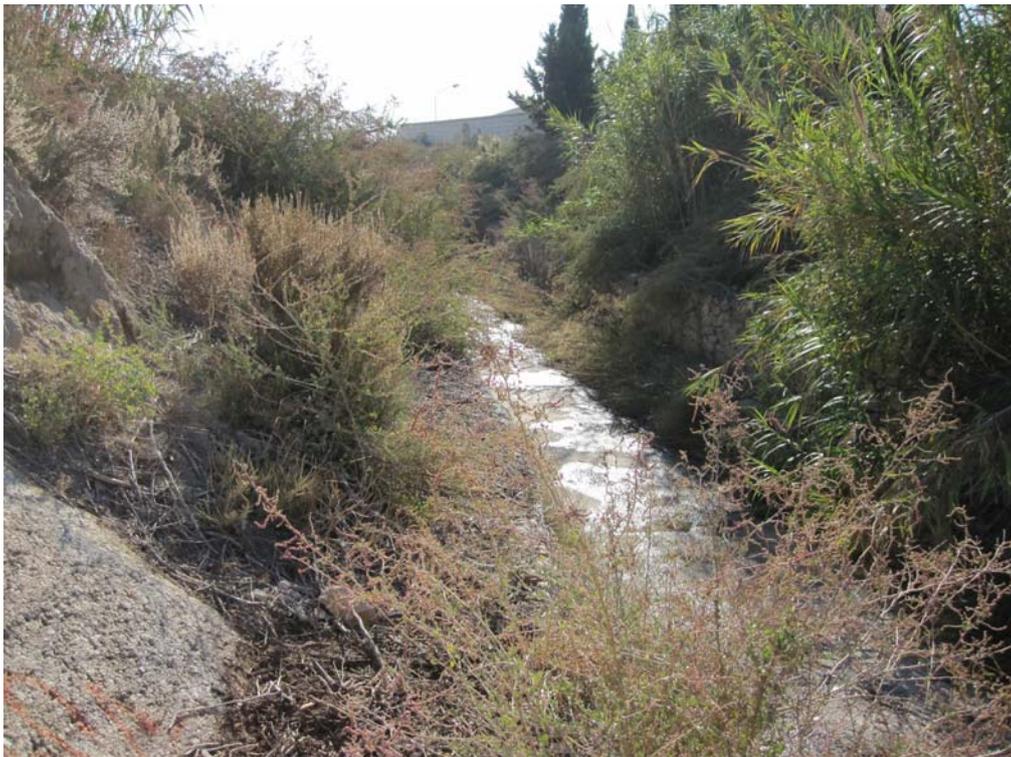
Aspecto inicial del encauzamiento antes de los trabajos.

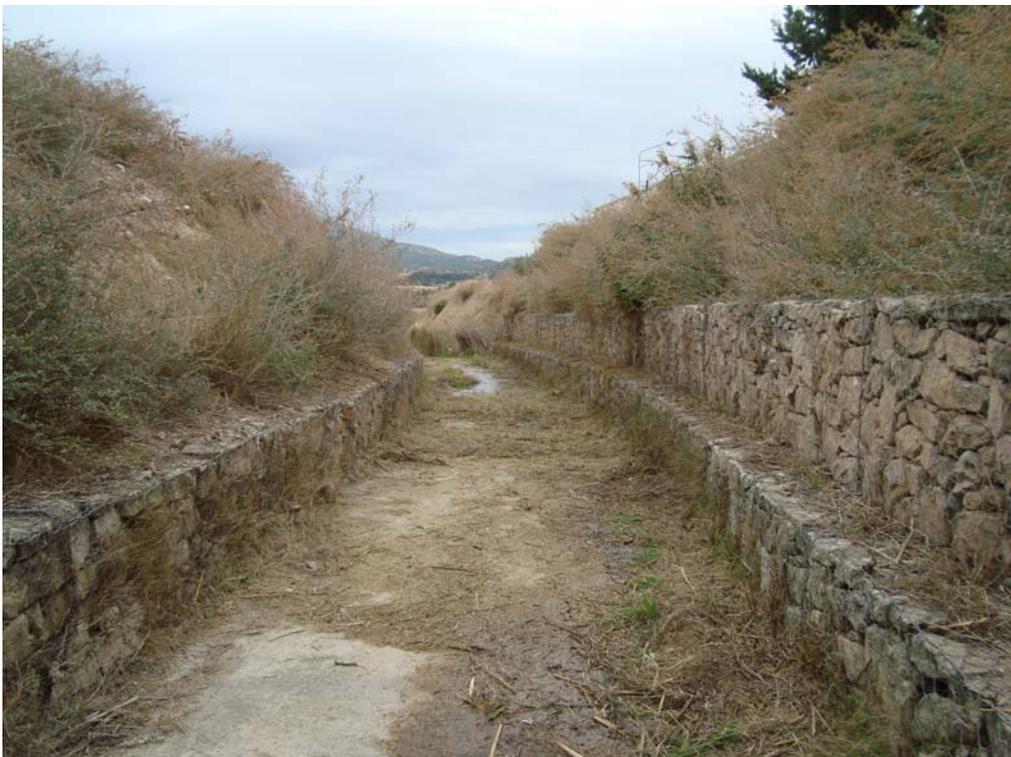
Aspecto final del mismo tramo antes de los trabajos.
