Actuaciones de conservación del Dominio Público Hidráulico y ordenación de uso social en la Cuenca del Júcar en la Provincia de Valencia 2009/2010

ADECUACIÓN HIDRÁULICA Y MEDIOAMBIENTAL DEL BARRANCO ALFAHUIR EN EL T.M. DE ALFAHUIR

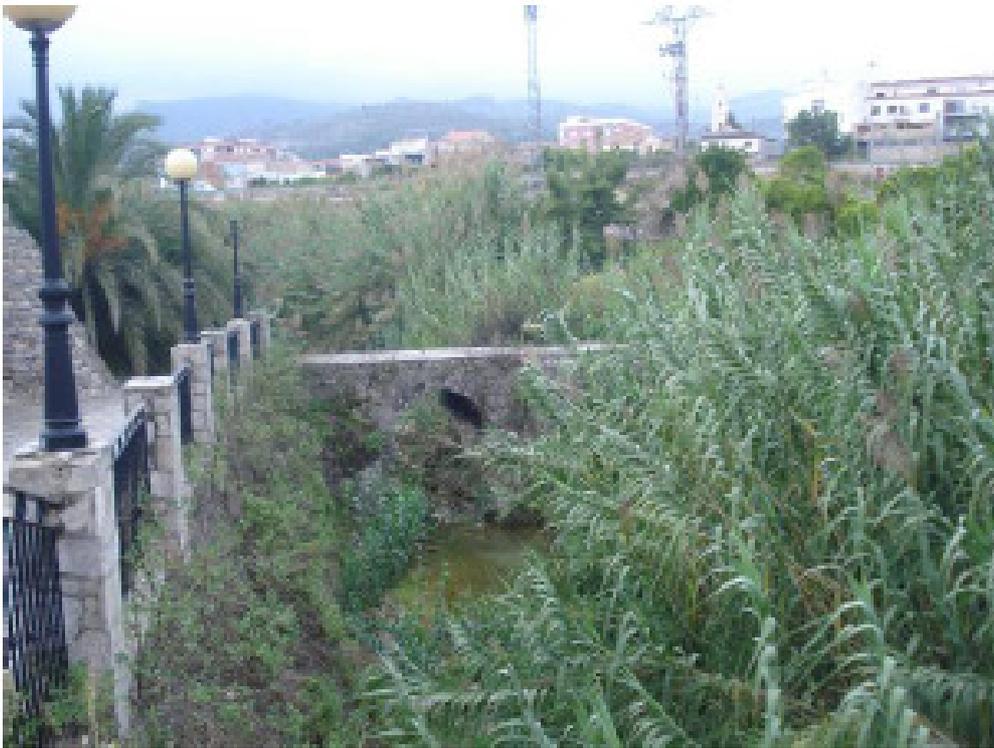
Situación antes de la actuación

En el tramo objeto de actuación se llevó a cabo una serie de actuaciones encaminadas a la recuperación de la capacidad fluvial del mismo. Se eliminó la vegetación invasora, principalmente caña (*Arundo donax*), que se encontraba, tanto en el lecho del cauce, como en las riberas. Por otra parte, se pretendía reducir considerablemente la densidad de especies arbustivas, tales como la zarza (*Rubus sp.*), las cuales podían llegar a causar problemas de tipo hidráulico, de diversidad de especies y de conflictos con la propiedad privada.

A continuación, tuvieron lugar los trabajos de movimiento de tierras y residuos generados en los trabajos de desbroce, los cuales fueron complementarios a los anteriores, para recuperar la capacidad hidráulica del cauce de estudio. Se procedió a la extracción de los materiales depositados en el lecho del barranco después de sucesivas avenidas. Los residuos resultantes de la eliminación de las especies invasoras fueron tratados in situ, o bien fueron acordonados, sacados a cargadero, cargados en contenedores y transportados a vertedero autorizado para una correcta gestión de los mismos.

Finalmente, se procedió a la conformación y perfilado de taludes con el fin de acondicionar y regularizar el cauce. Esta fase de los trabajos se realizó de forma mecanizada mediante el empleo de retroexcavadora de orugas dotada de cazo de limpieza para causar un menor impacto en la zona.

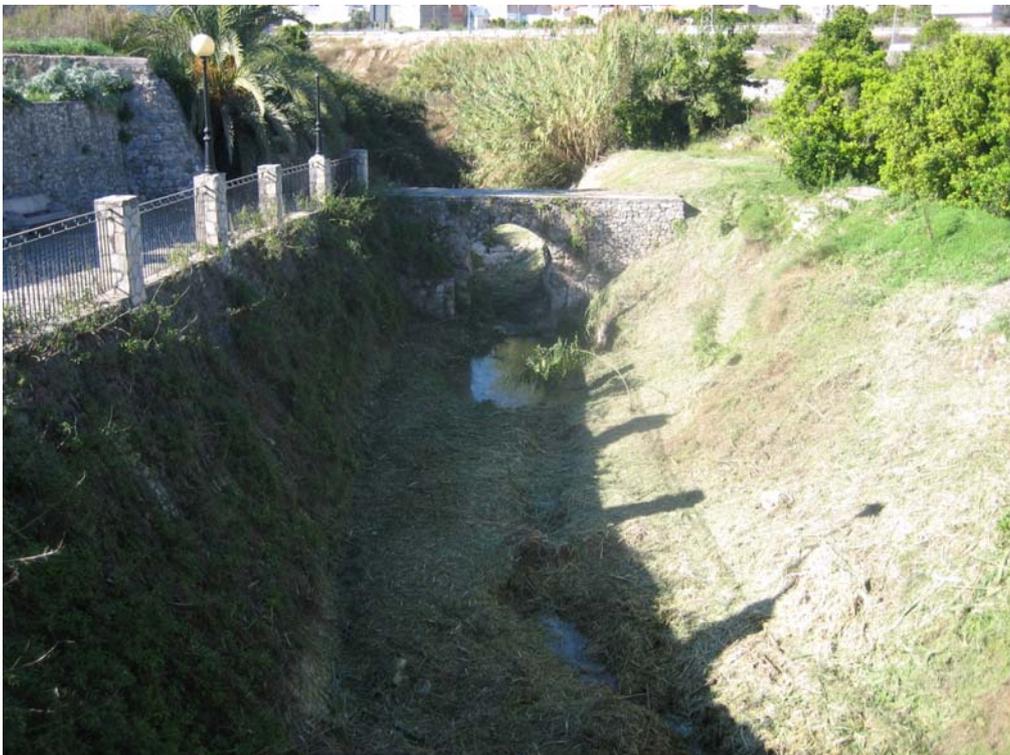
Situación después de la actuación

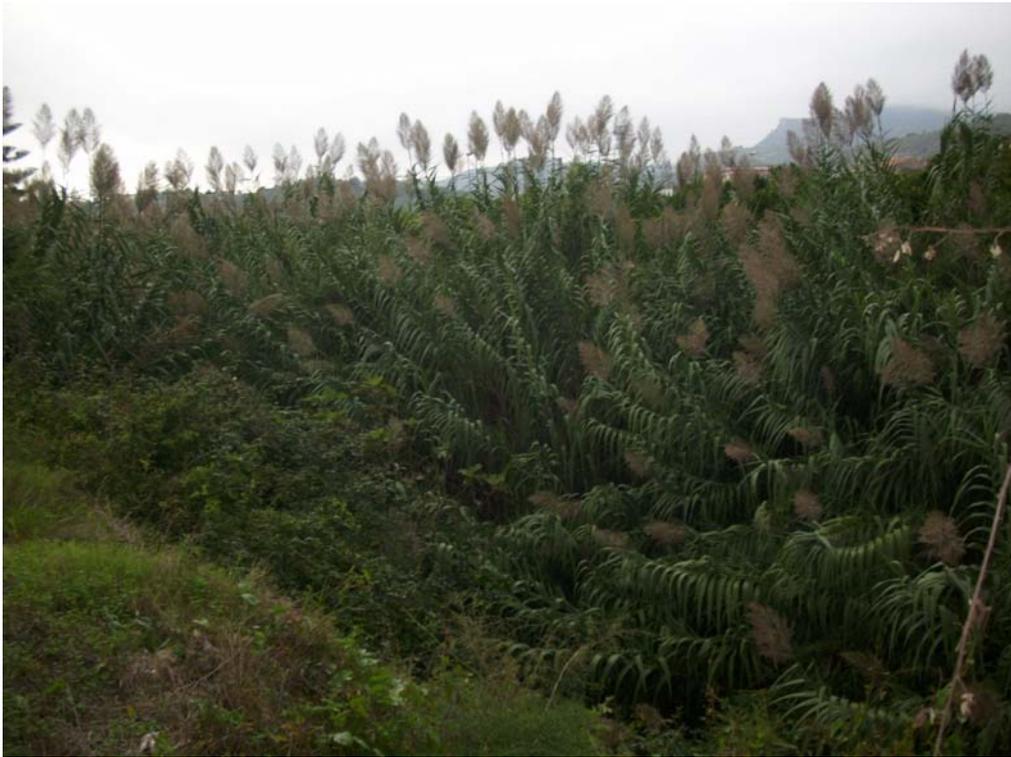
Situación antes de la actuación

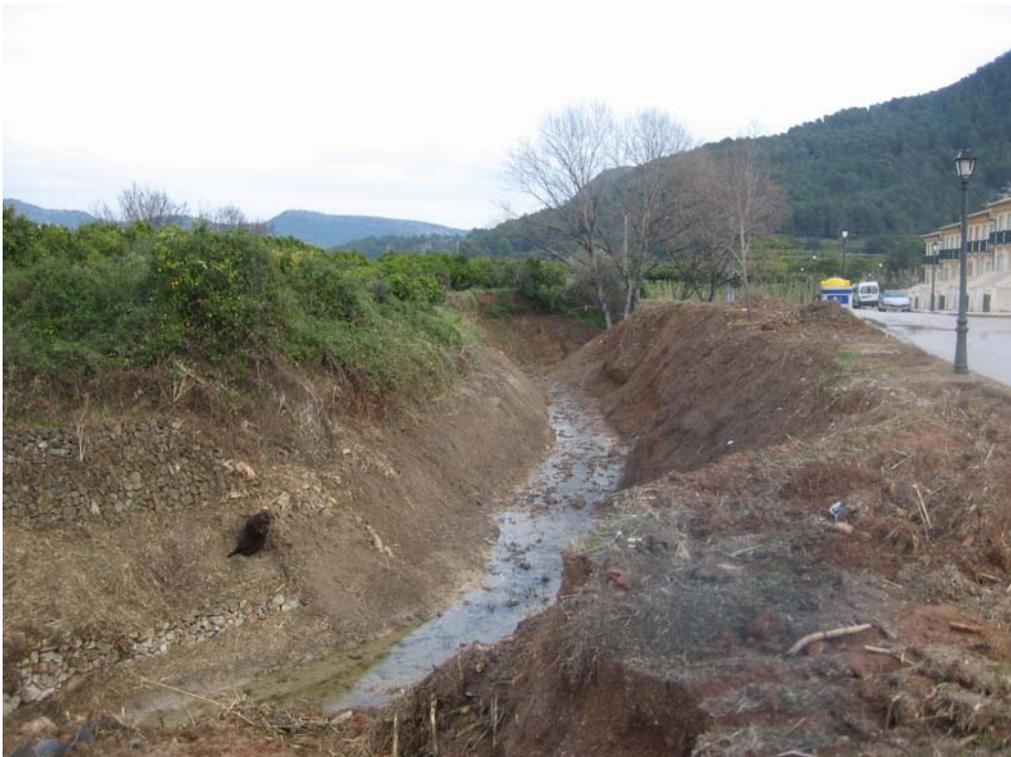
Situación después de la actuación
