CONFEDERACIÓN HIDROGRÁFICA DEL JÚCAR

ACTUACIONES DE CONSERVACIÓN DEL DOMINIO PÚBLICO HIDRÁULICO Y ORDENACIÓN DEL USO SOCIAL EN LA CUENCA DEL JÚCAR EN LA PROVINCIA DE ALICANTE (PERIODO 2010)

ADECUACIÓN HIDRÁULICA Y MEDIOAMBIENTAL DEL TRAMO FINAL DEL RÍO ALGAR, TM ALTEA (ALICANTE)

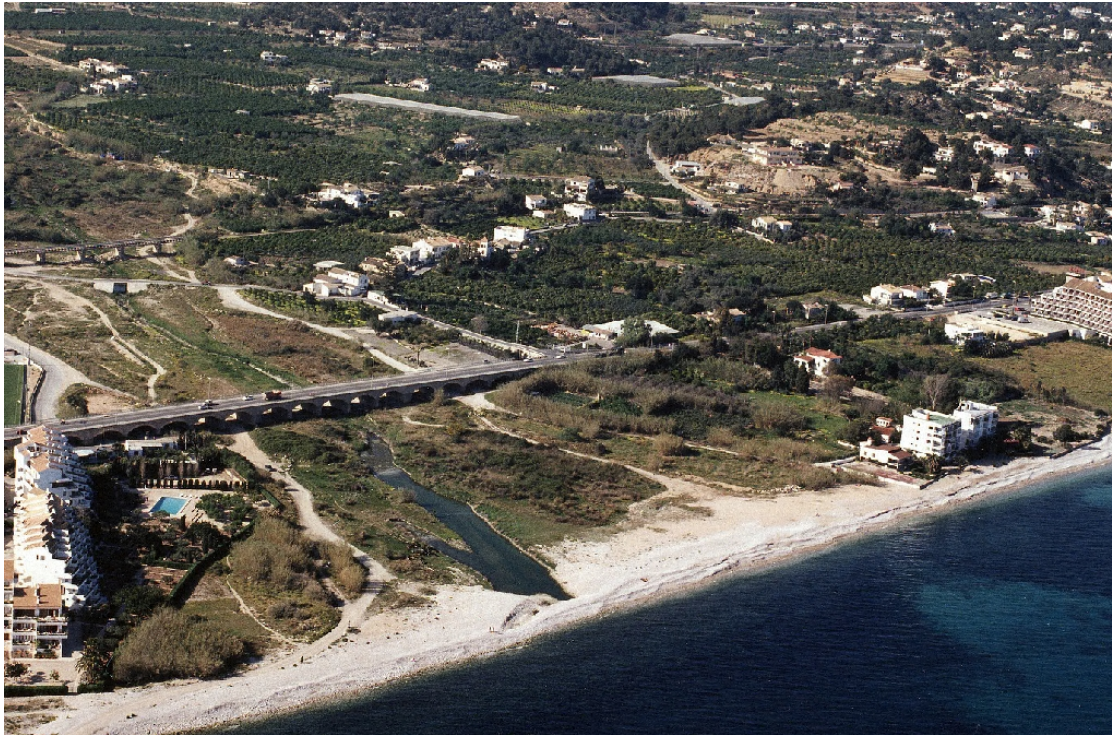
Estado del tramo final del río antes de actuar.

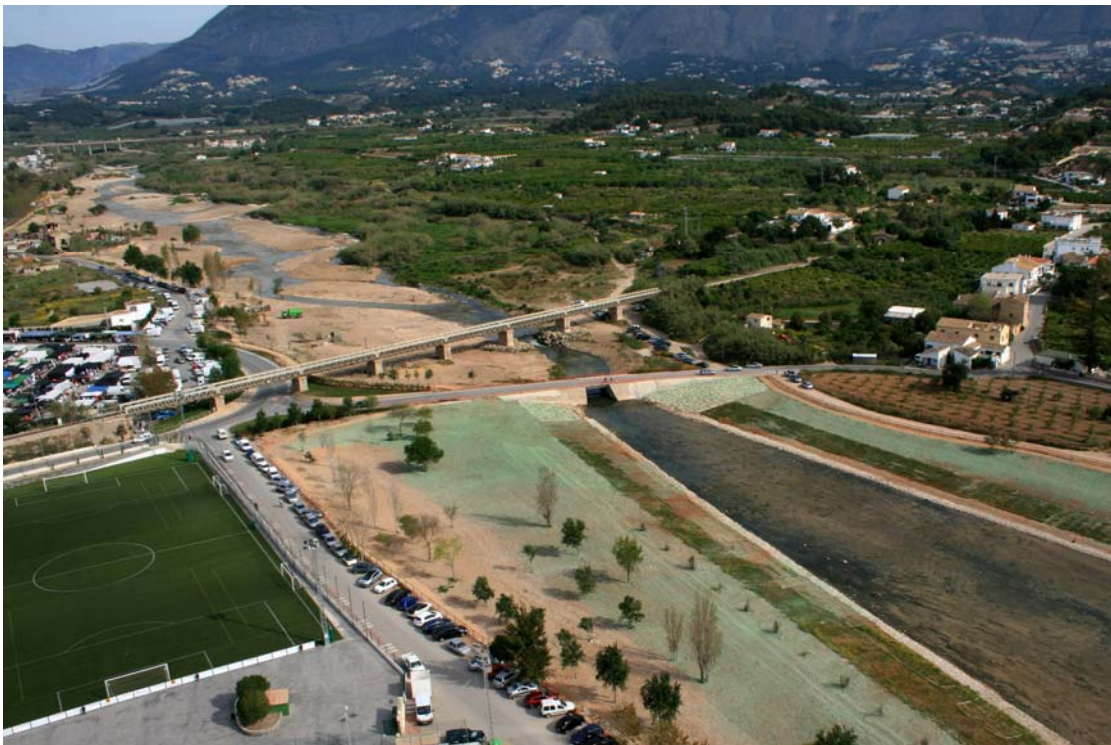
Vista aérea de los trabajos durante su ejecución (antes del crecimiento natural de las especies herbáceas plantadas mediante hidrosiembra).

- a. Se procedió a la ejecución de pies de escollera en aquellos puntos más vulnerables de la margen derecha, para frenar la erosión de la misma y mejorar su estabilidad.
- b. Se procedió a la disposición de casi 4.000 m² de geoceldas y encachados de escollera para proteger el lecho del cauce de la erosión localizada que se origina aguas abajo del badén existente junto al polideportivo. Sobre estas geoceldas protectoras se efectuó posteriormente una hidrosiembra para su cubrición con herbáceas autóctonas.

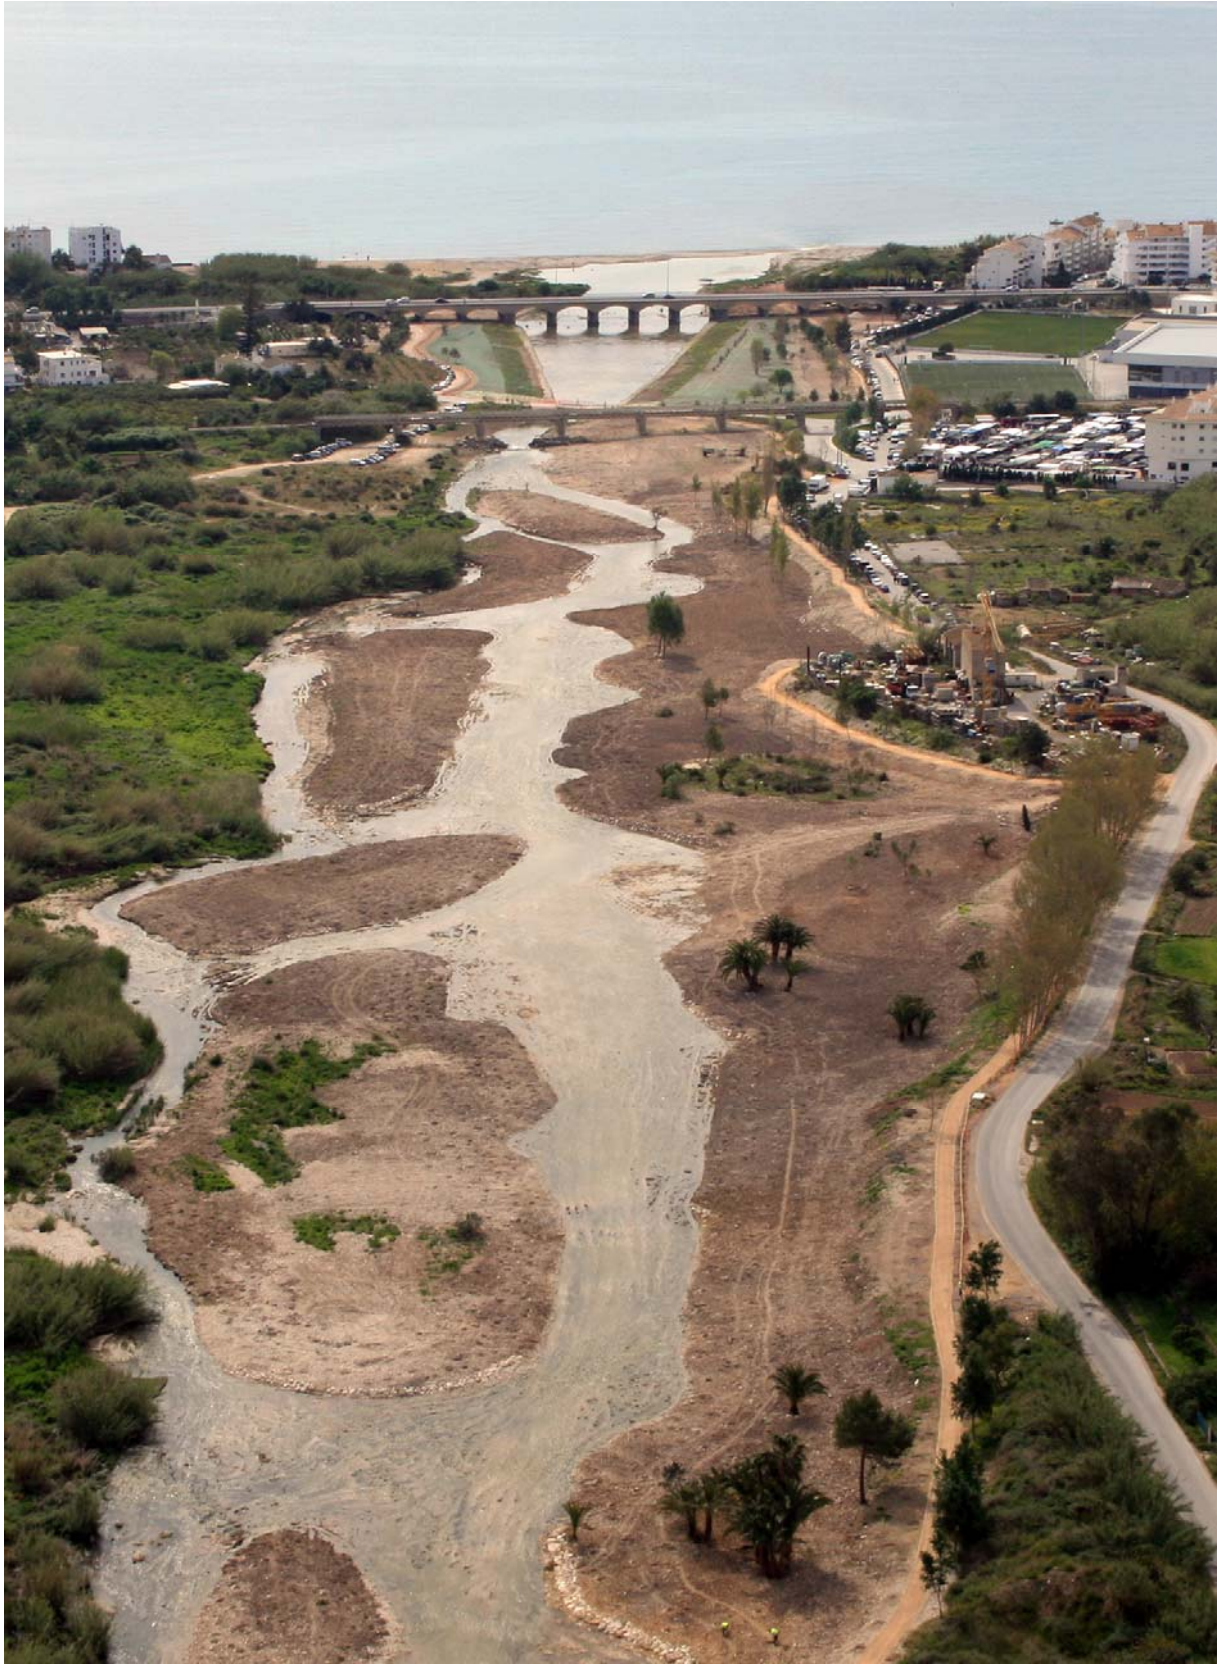
Vista general de los trabajos durante su ejecución. En primer término, reordenación de gravas. A la derecha senda perimetral, en color albero. Al fondo, en verde, geoceldas para protección del lecho.

3. Reordenación de las gravas del lecho y reconstrucción de las riberas, persiguiendo el aumento de la capacidad hidráulica y la estabilización de las márgenes. Esta reordenación se efectuó siguiendo patrones irregulares para favorecer la existencia de pequeñas islas naturalizadas que favorezcan las condiciones de proliferación de las especies autóctonas.

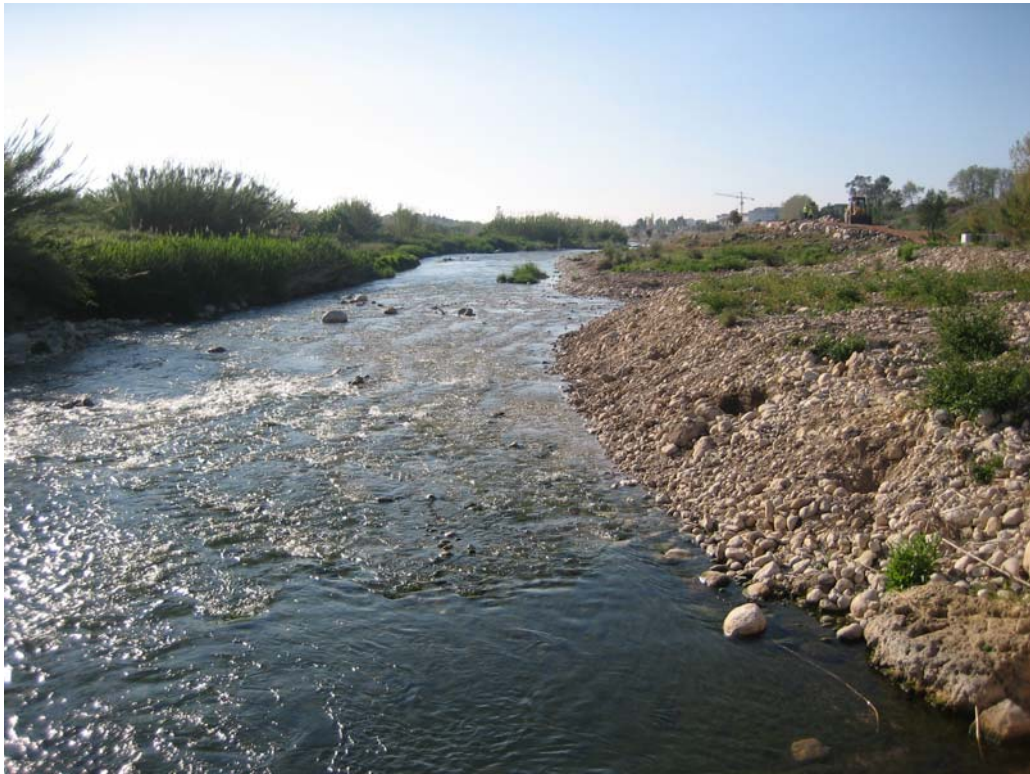
Detalle de la reordenación de gravas.

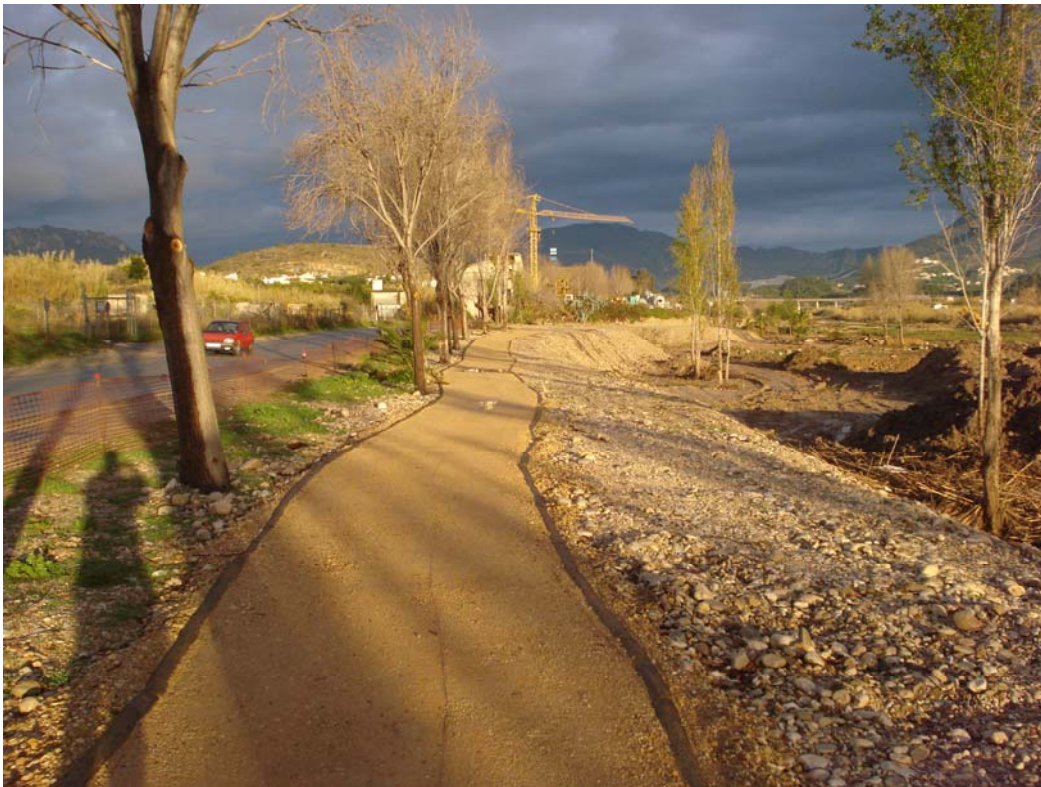
Detalle de la ejecución de senda perimetral

4. Se procedió a crear un espacio abierto y zona de recreo, con plantaciones y zonas estanciales, donde se enlaza una senda de casi 2 km, que recorre toda la actuación por la margen derecha, comunicando el paseo marítimo con un mirador situado aguas arriba, al final de la actuación. Esta senda está dotada de barandillas de madera para delimitar y protegerla de intrusión de vehículos.

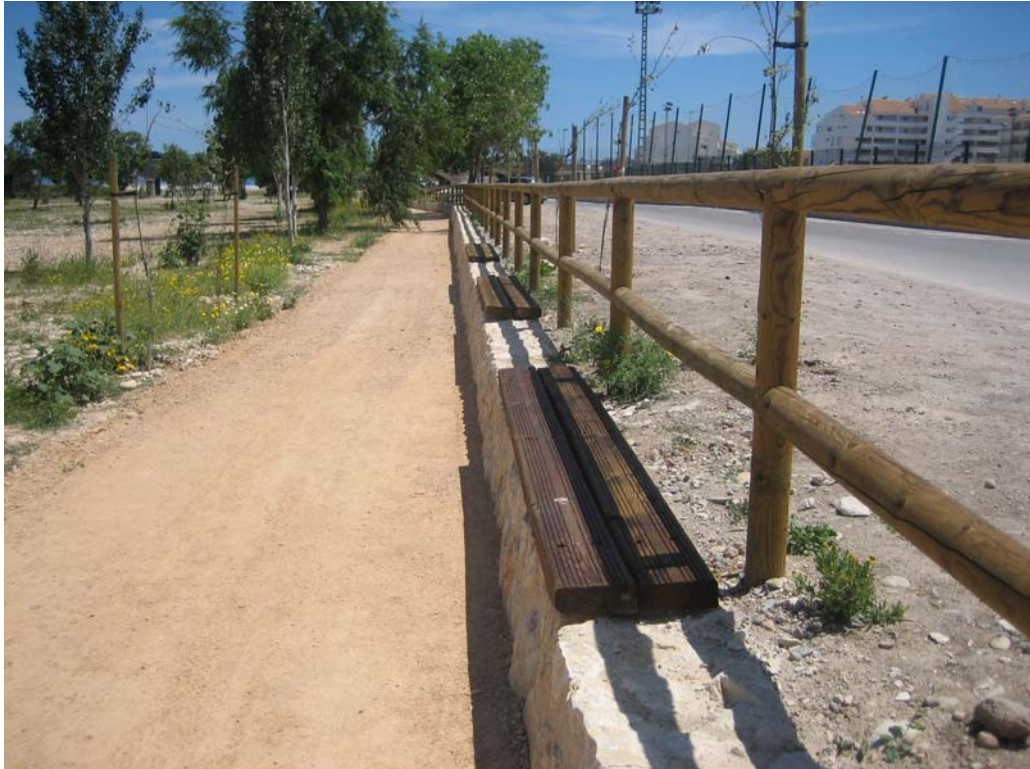
Detalle de la senda, bancos y talanquera de protección.

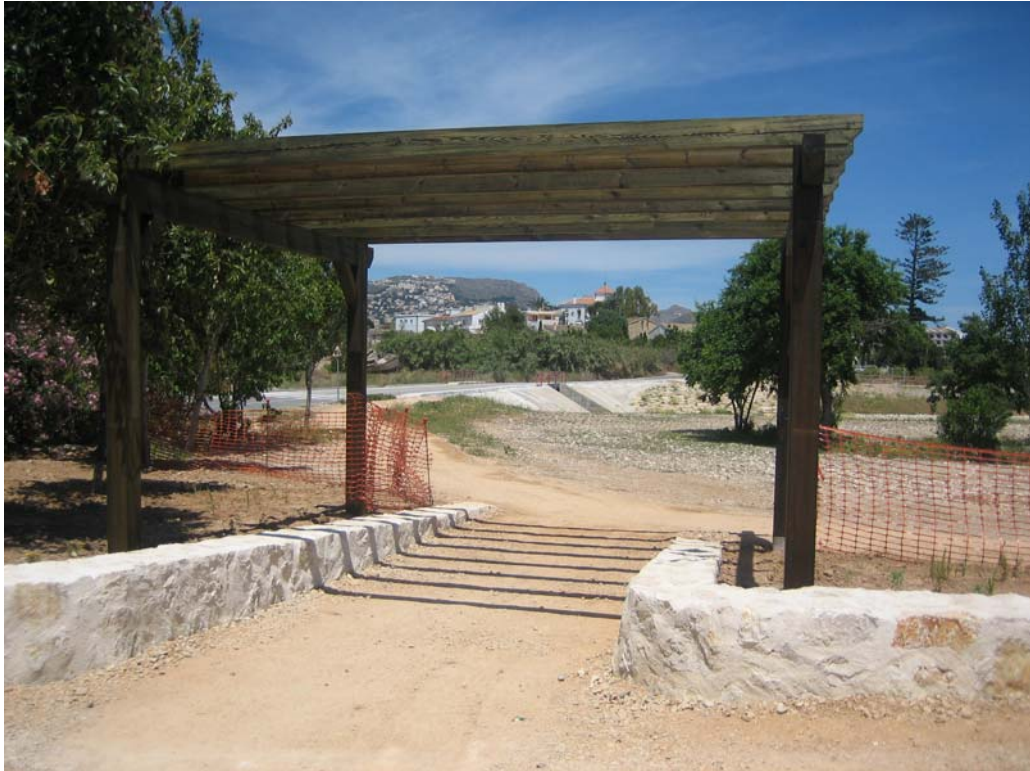
Detalle de la pérgola que da acceso a la zona estancial.
