CONFEDERACIÓN HIDROGRÁFICA DEL JÚCAR

ACTUACIONES DE CONSERVACIÓN DEL DOMINIO PÚBLICO HIDRÁULICO EN LOS CAUCES PÚBLICOS DE LA PROVINCIA DE ALICANTE (2010/2011)

## ADECUACIÓN HIDRÁULICA Y MEDIOAMBIENTAL EN EL BARRANCO TORRES, VILLAJOYOSA (ALICANTE)

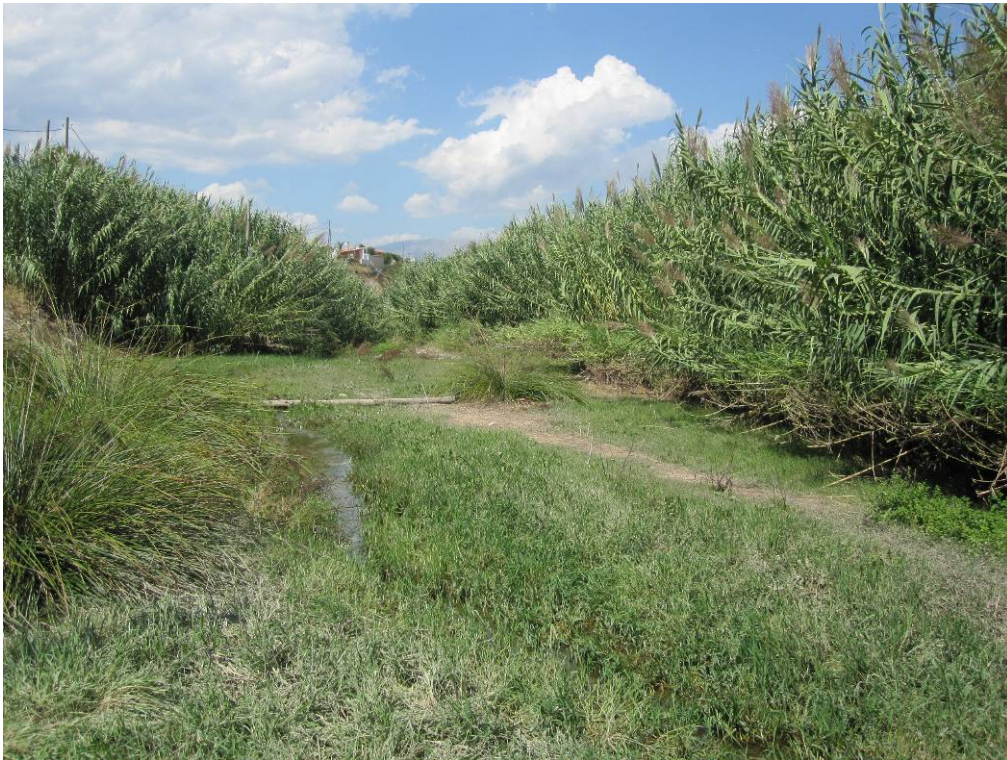
Estado del cañar en la desembocadura, antes de actuar.

1. Retirada de los residuos vertidos en el cauce y de los restos de vallados y construcciones que lo limitan u ocupan.
2. Retirada selectiva de los núcleos existentes de caña común y de sus rizomas, respetando y mejorando en lo posible la vegetación autóctona mediante la realización de podas sanitarias y de formación, así como la revegetación de riberas con especies ripícolas autóctonas.

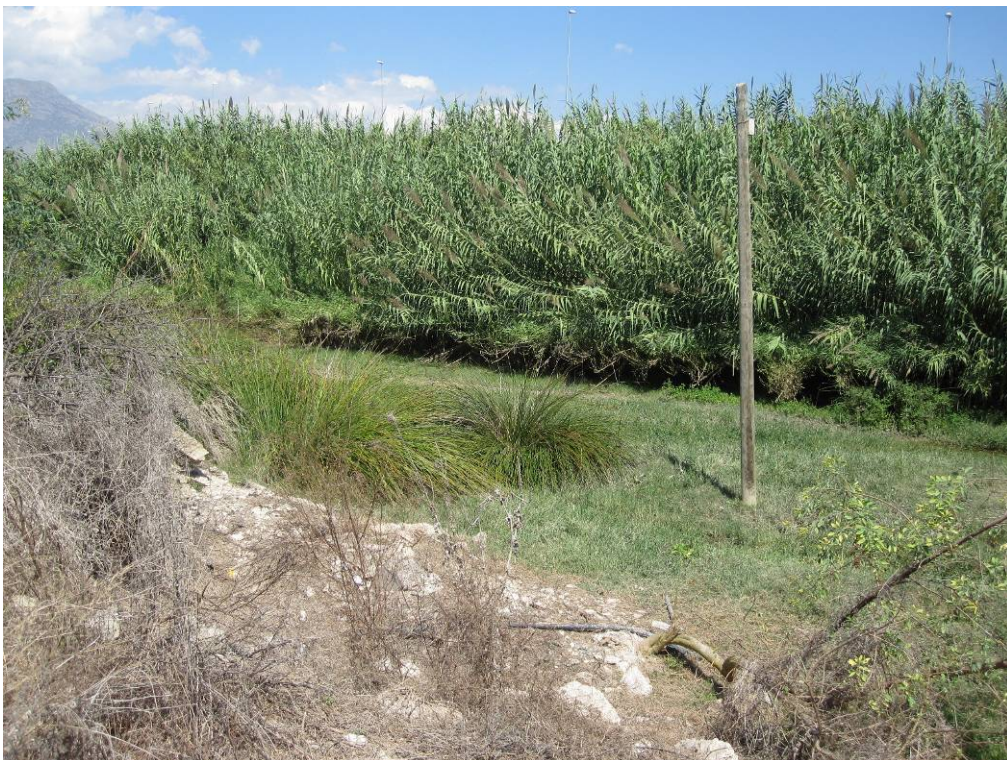
Estado del cañar en la desembocadura, antes de actuar.

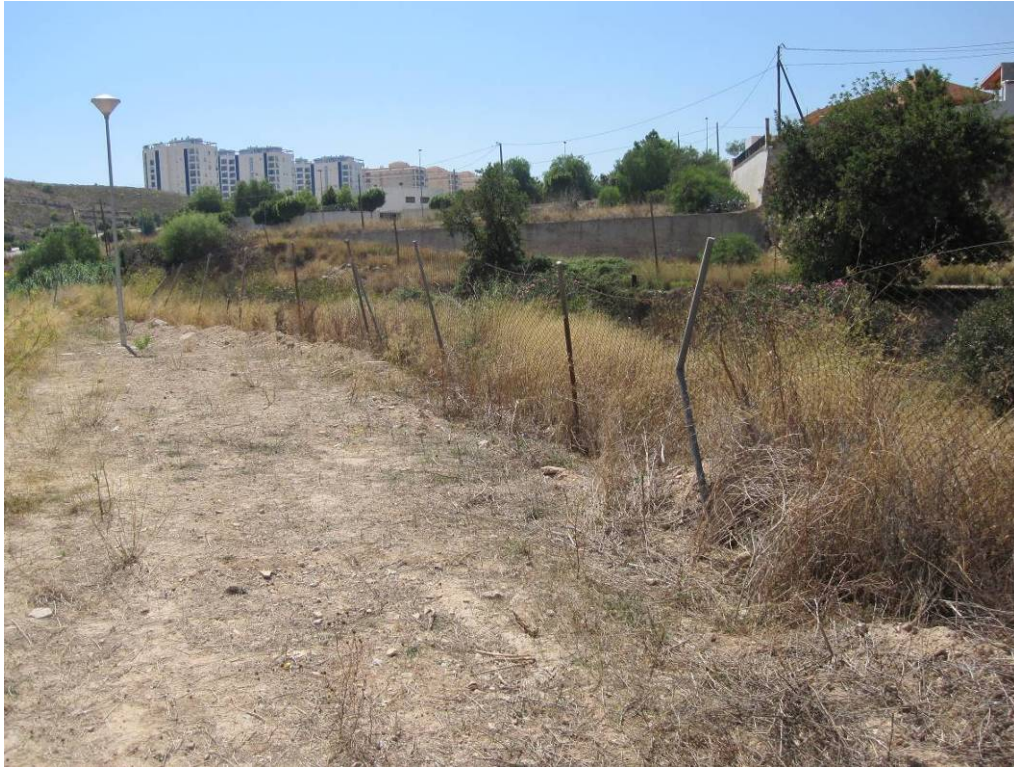
Restos de vallados impidiendo el acceso al cauce, antes de actuar.

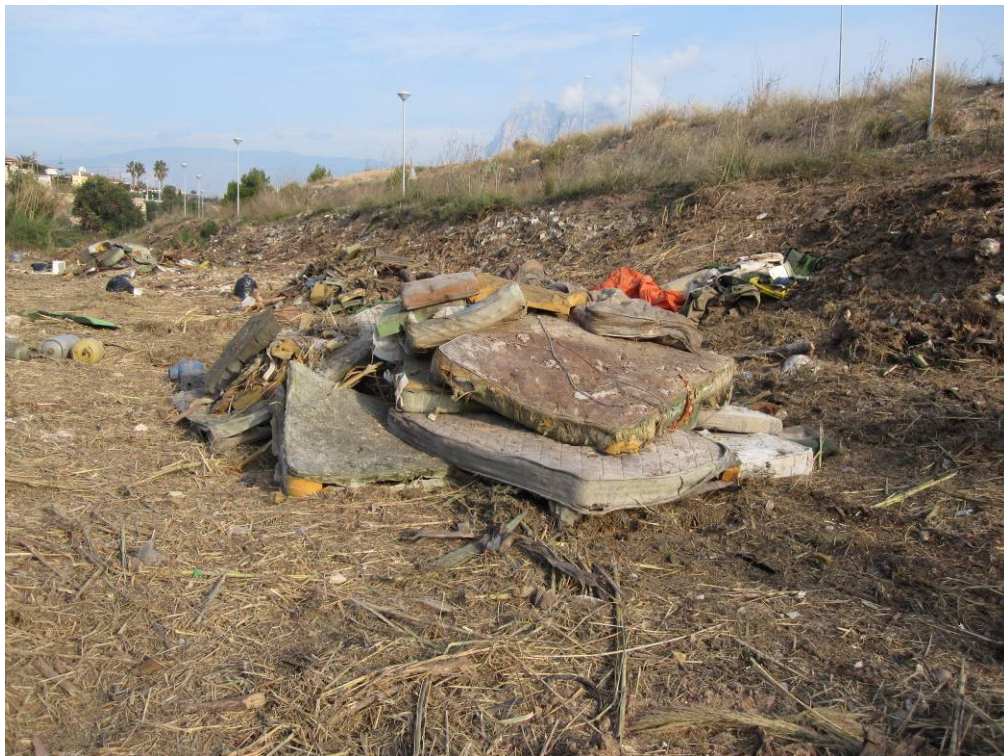
Residuos diversos existentes en el interior del cauce.

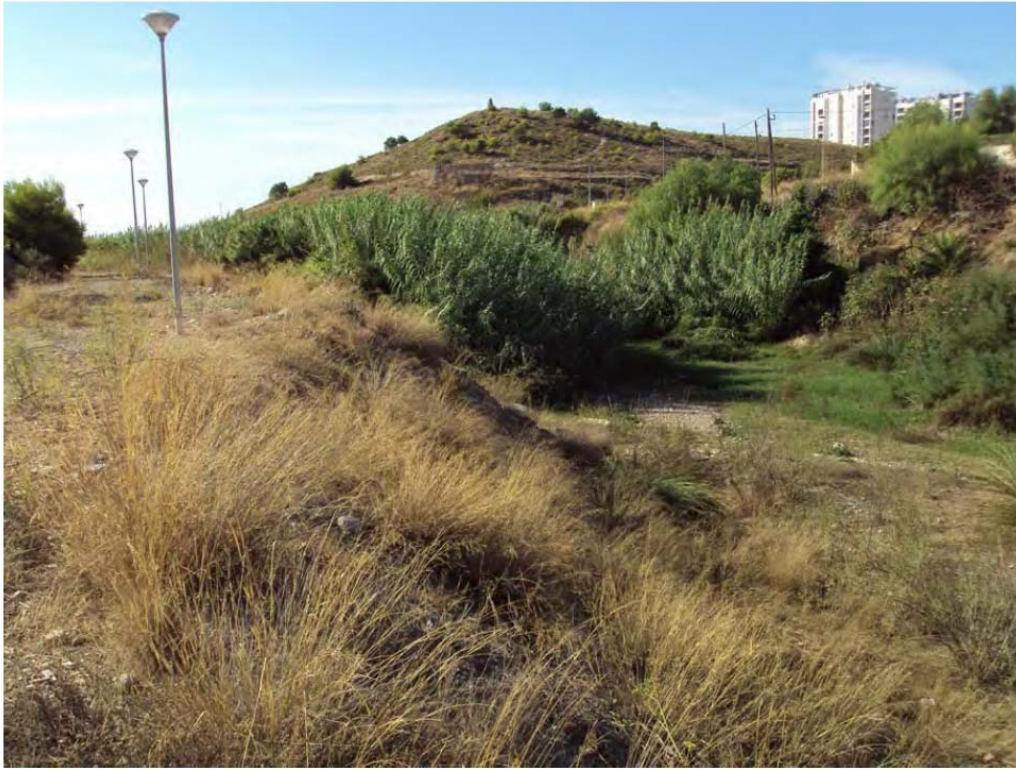
Aspecto de un tramo de cauce antes de actuar.

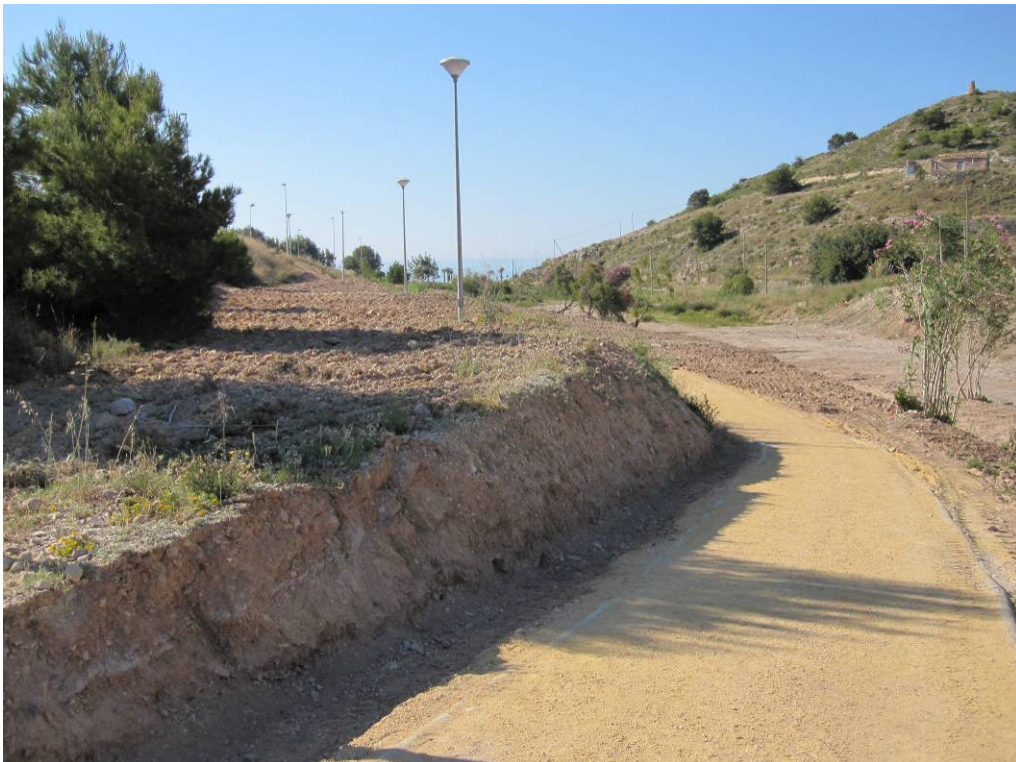
Aspecto del mismo tramo de cauce después de la actuación.

3. Retaluzado y naturalización de los puntos del cauce que aparecen alterados, adoptando las medidas necesarias para la integración del cauce en el entorno, delimitando y protegiendo el dominio público hidráulico, e impidiendo que el tráfico rodado acceda al cauce, con la pretensión de detener así los vertidos incontrolados. Cabe señalar aquí que en la reparcelación urbanística realizada en la margen izquierda de este tramo de cauce, contemplaron una futura parcela verde de uso municipal entre la urbanización propiamente dicha y el cauce, de forma que el Ayuntamiento de Villajoyosa ha autorizado que algunos de los trabajos aquí descritos se desarrollasen sobre estos terrenos municipales en aras de conseguir con ello la amortiguación de impactos para los que estaban previstos.

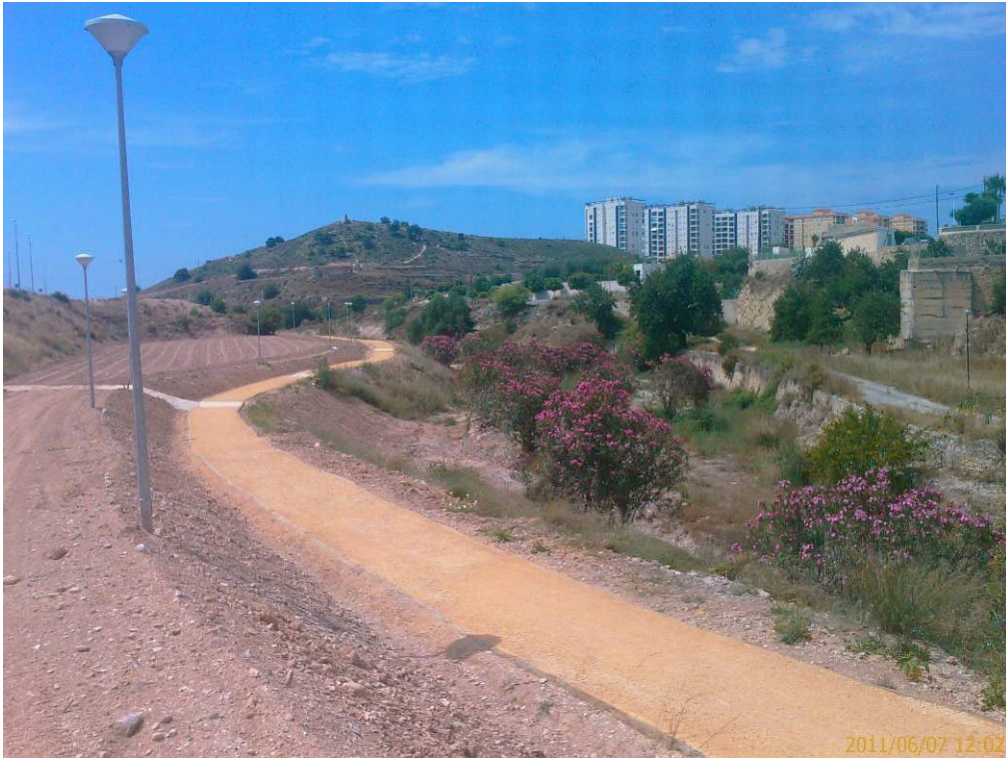
Vista general de la senda y del cauce sin cañas, aunque con abundante vegetación autóctona.

4. Construcción sobre la margen izquierda de una senda para peatones y ciclistas de 520 m de longitud, adecuando el tramo para desarrollar actividades que aumenten la sensibilidad de los habitantes por este paraje, así como delimitando claramente con ella el dominio público hidráulico para evitar futuras agresiones al mismo.

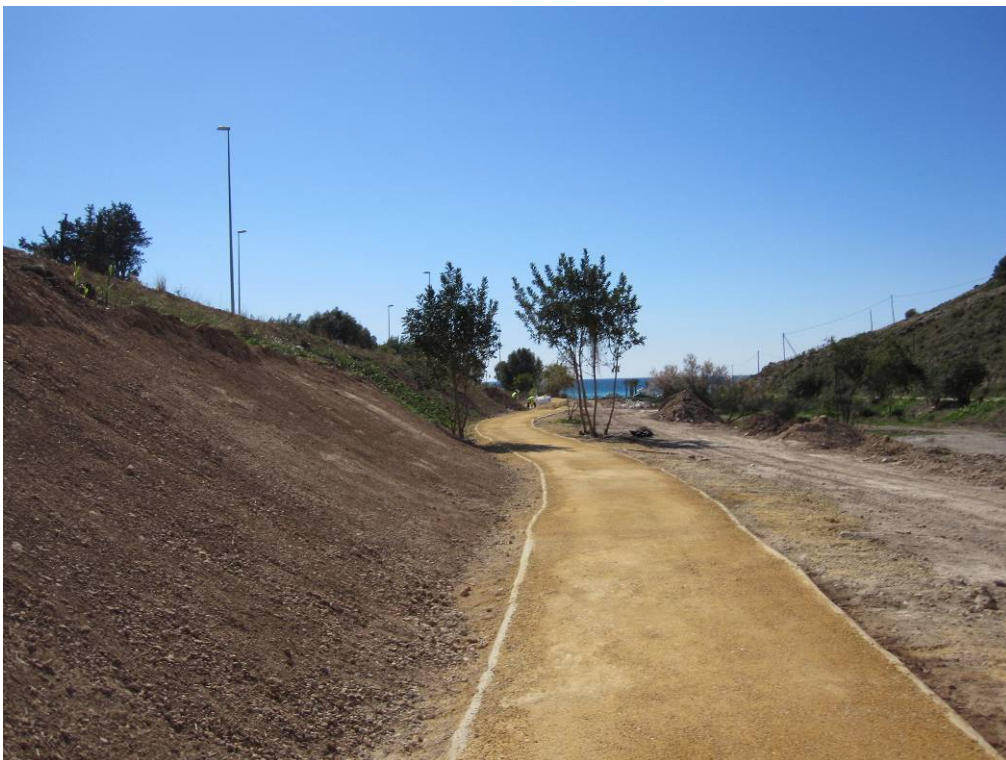
Vista del tramo final de la senda y de la reconstrucción de taludes adyacentes.

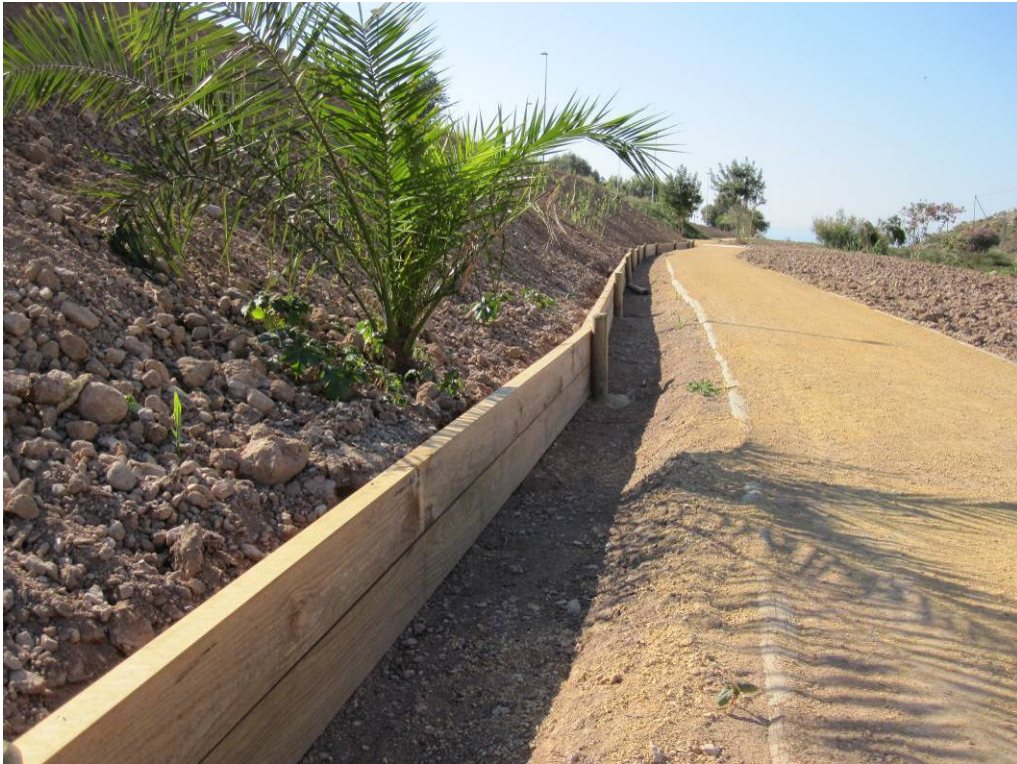
Vista de empalizadas de contención de tierras.

5. Construcción de diversas empalizadas de contención de tierras, muretes de mampostería y sistemas de evacuación de aguas pluviales, con el fin de proteger y minimizar la erosión de las escorrentías desde los terrenos adyacentes hasta el cauce.

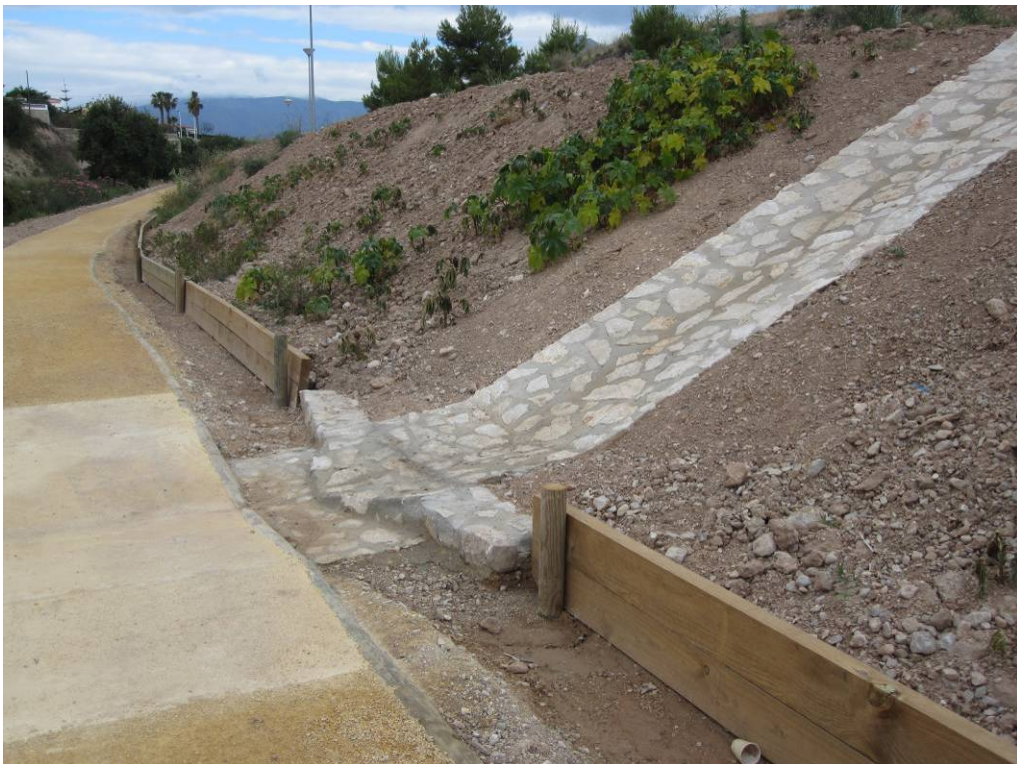
Vistas de las obras de drenaje y canalización de pluviales ejecutada.

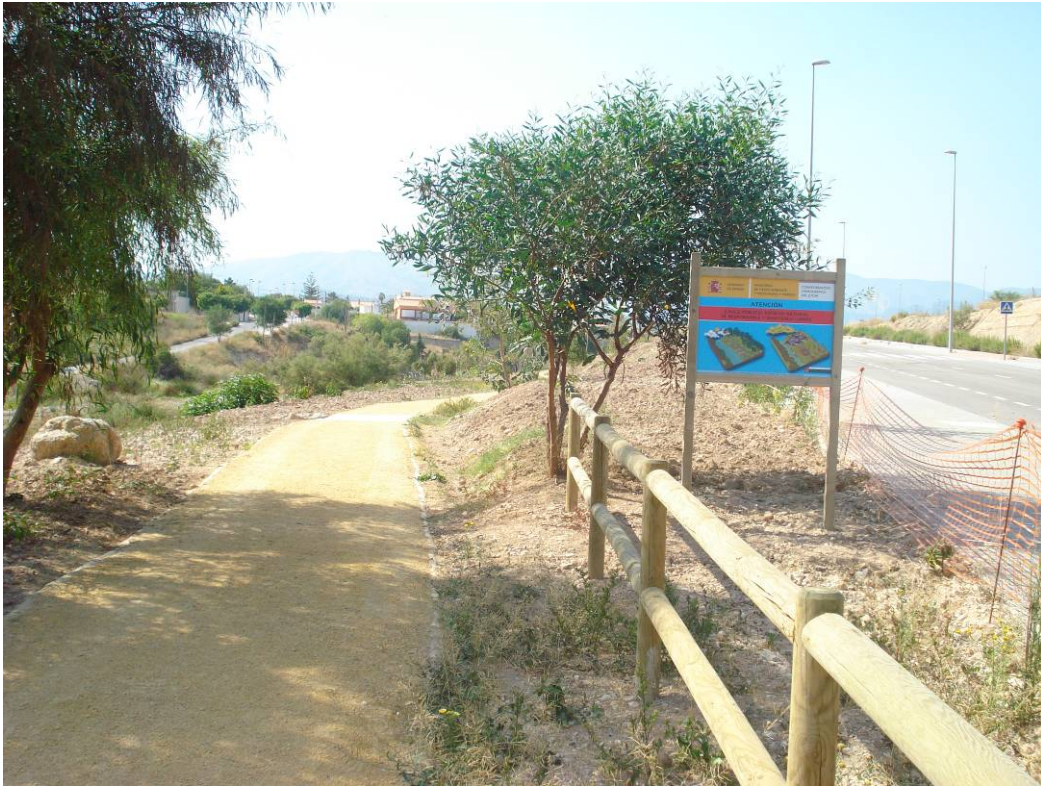
Señalización del cauce público y recomendaciones para su correcto uso social.
