ACTUACIONES DE CONSERVACIÓN DEL DOMINIO PÚBLICO HIDRÁULICO EN LOS CAUCES PÚBLICOS DE LA PROVINCIA DE ALICANTE (2010/2011)

ADECUACIÓN HIDRÁULICA Y MEDIOAMBIENTAL EN EL BARRANCO DEL QUISI, CALPE (ALICANTE)

UNIDAD COMPETENTE: COMISARIA DE AGUAS

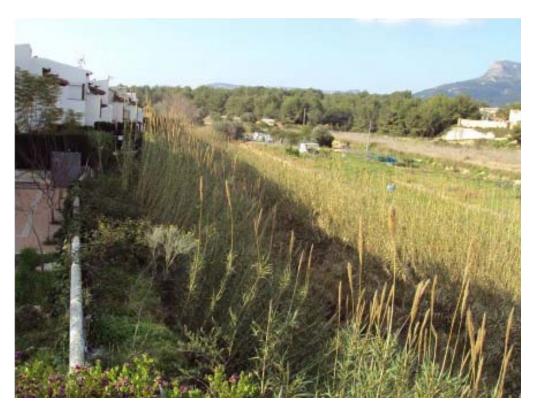
Estado previo de la abundante masa de cañar existente en el cauce.

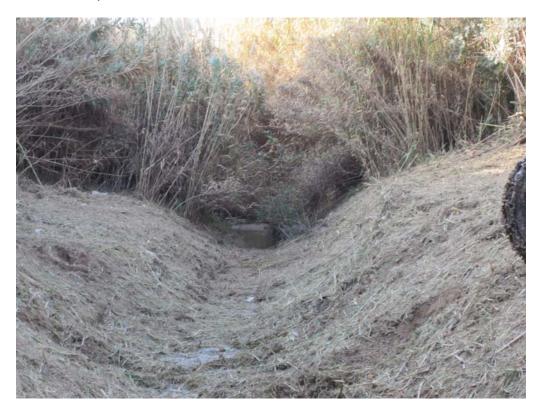
Detalle de la espesura del cañar en lecho y márgenes patente durante el desbroce.

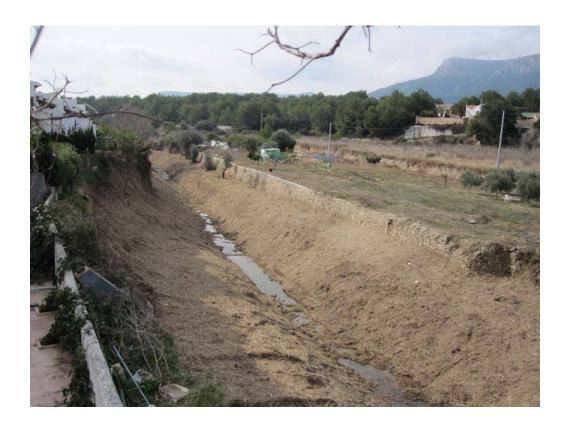
Estado del cauce tras el desbroce del cañar.

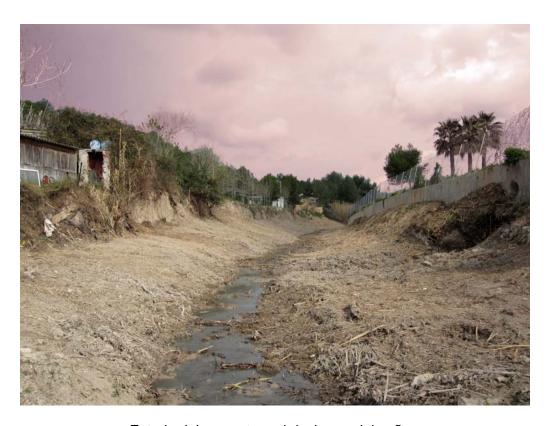
Estado del cauce tras el desbroce del cañar.

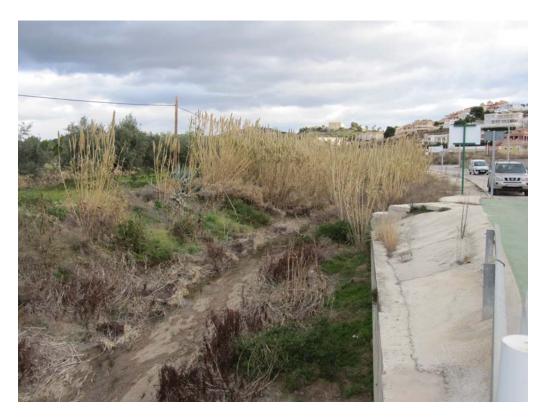
Aspecto general del cauce antes de los trabajos realizados.

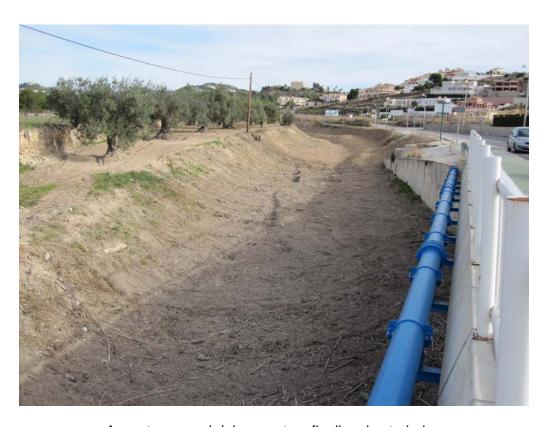
Aspecto general del cauce tras finalizar los trabajos
