Actuaciones de conservación del Dominio Público Hidráulico y ordenación de uso social en la Cuenca del Júcar en la Provincia de Valencia 2009/2010

ADECUACIÓN HIDRÁULICA Y MEDIOAMBIENTAL DEL BARRANCO DE BENAMIL EN EL T.M. DE ENGUERA

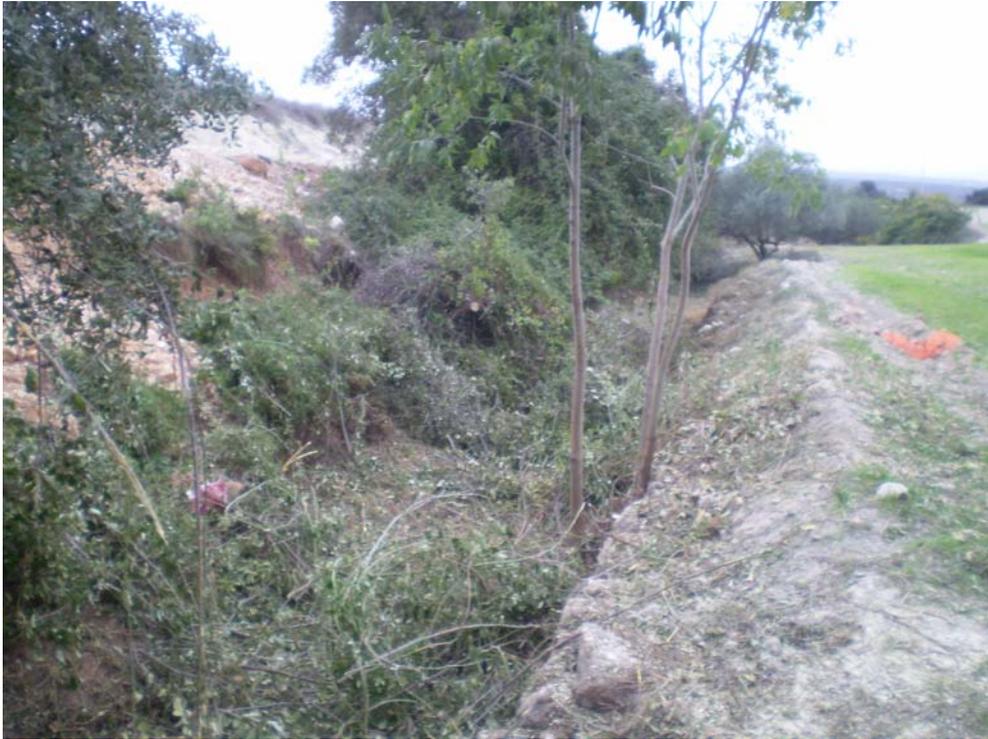
Situación antes de la actuación

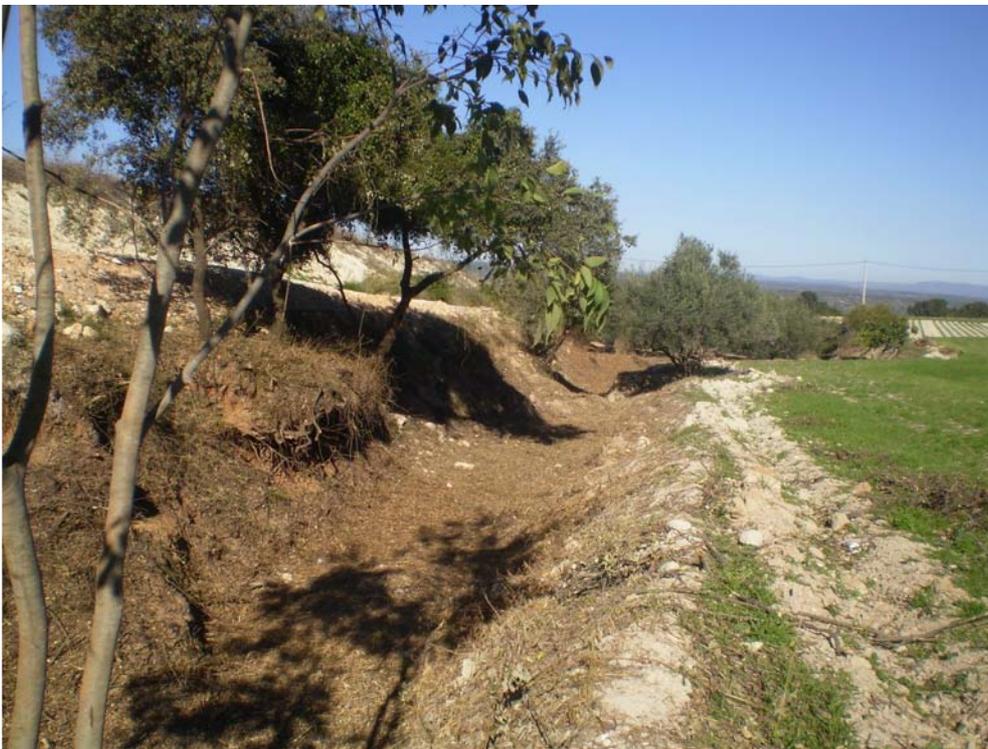
Situación después de la actuación

La actuación se localiza en el barranco de la Benamil, situado en el término municipal de Enguera. Se han llevado a cabo una serie de actuaciones encaminadas a la recuperación de la capacidad fluvial de dicho cauce. Para ello se procedió a la retirada de la vegetación invasora, principalmente zarza (*Rubus sp.*). Esta eliminación de dicha vegetación se llevó a cabo de forma mecanizada, mediante el uso de una retroexcavadora de orugas dotada de cabezal triturador. La maquinaria actuó en las zonas en que la maniobrabilidad de la misma fue posible, siempre en condiciones de máxima seguridad.

A continuación, tuvieron lugar los trabajos de movimiento de tierras y residuos generados en los trabajos de desbroce, los cuales fueron complementarios a los anteriores. Se procedió a la extracción de los materiales depositados en el lecho del barranco después de sucesivas avenidas, así como el rizoma presente en el interior del lecho. Se separó el residuo vegetal (rizoma) de la tierra vegetal para posteriormente ser depositada en las riberas del mismo. Los residuos resultantes de la eliminación de las especies invasoras fueron tratados in situ, o bien acordonados, sacados a cargadero, cargados en contenedores y transportados a vertedero autorizado para una correcta gestión de los mismos.

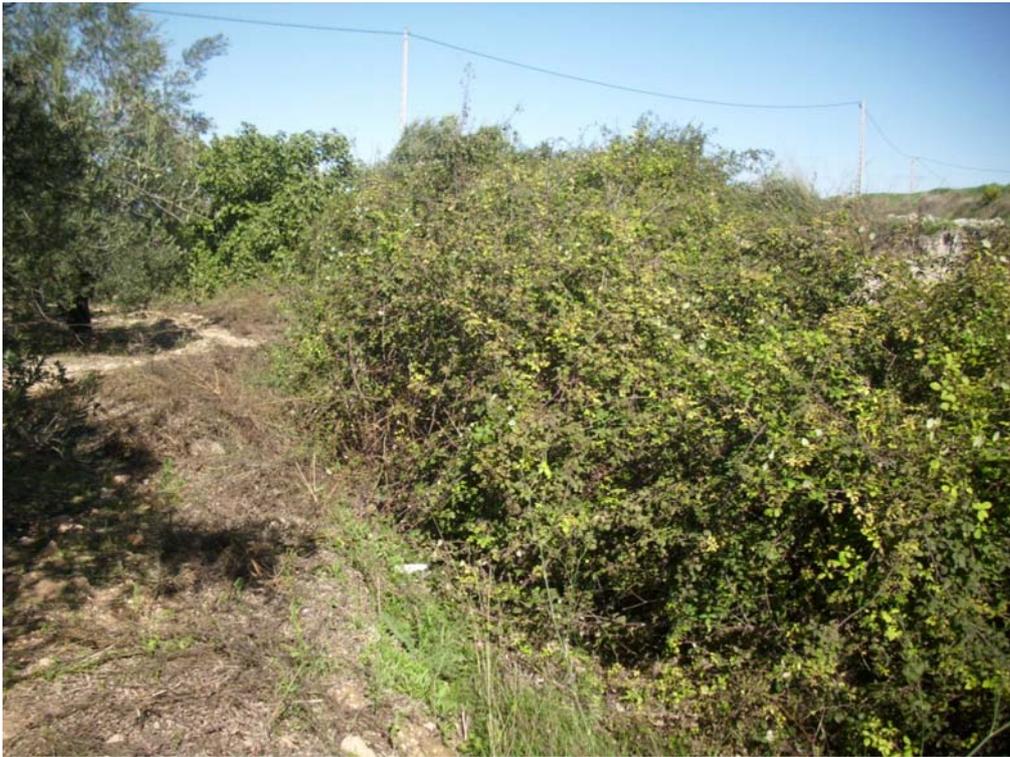
Situación antes de la actuación

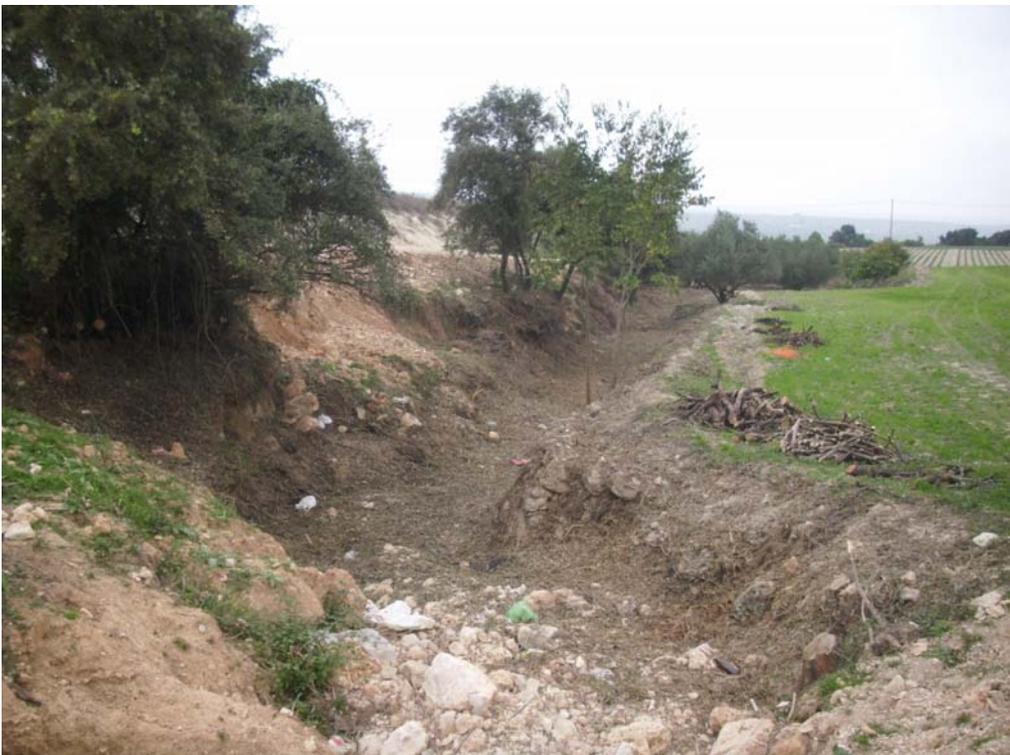
Situación después de la actuación
