Actuaciones de conservación del Dominio Público Hidráulico y ordenación de uso social en la Cuenca del Júcar en la Provincia de Valencia 2009/2010

ADECUACIÓN HIDRÁULICA Y MEDIOAMBIENTAL DEL BARRANCO DE LA MOTA EN EL T.M. DE ENGUERA

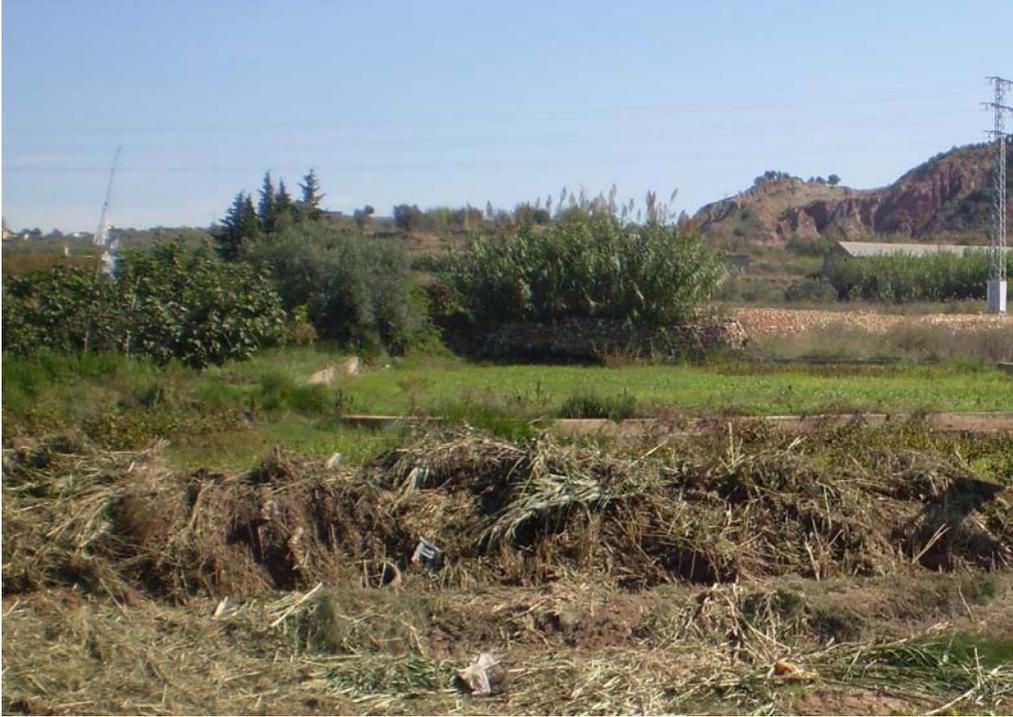
Situación antes de la actuación

La actuación se localiza en el barranco de la Mota, situado en el término municipal de Enguera. Se han llevado a cabo una serie de actuaciones encaminadas a la recuperación de la capacidad fluvial de dicho cauce. Para ello se procedió a la retirada de la vegetación invasora, principalmente caña (*Arundo donax*). Esta eliminación de dicha vegetación se llevó a cabo de forma mecanizada, mediante el uso de una retroexcavadora de orugas dotada de cabezal triturador. La maquinaria actuó en las zonas en que la maniobrabilidad de la misma fue posible, siempre en condiciones de máxima seguridad.

A continuación, tuvieron lugar los trabajos de movimiento de tierras y residuos generados en los trabajos de desbroce, los cuales fueron complementarios a los anteriores. Se procedió a la extracción de los materiales depositados en el lecho del barranco después de sucesivas avenidas, así como el rizoma presente en el interior del lecho. Se separó el residuo vegetal (rizoma) de la tierra vegetal para posteriormente ser depositada en las riberas del mismo. Los residuos resultantes de la eliminación de las especies invasoras fueron tratados in situ, o bien acordonados, sacados a cargadero, cargados en contenedores y transportados a vertedero autorizado para una correcta gestión de los mismos.

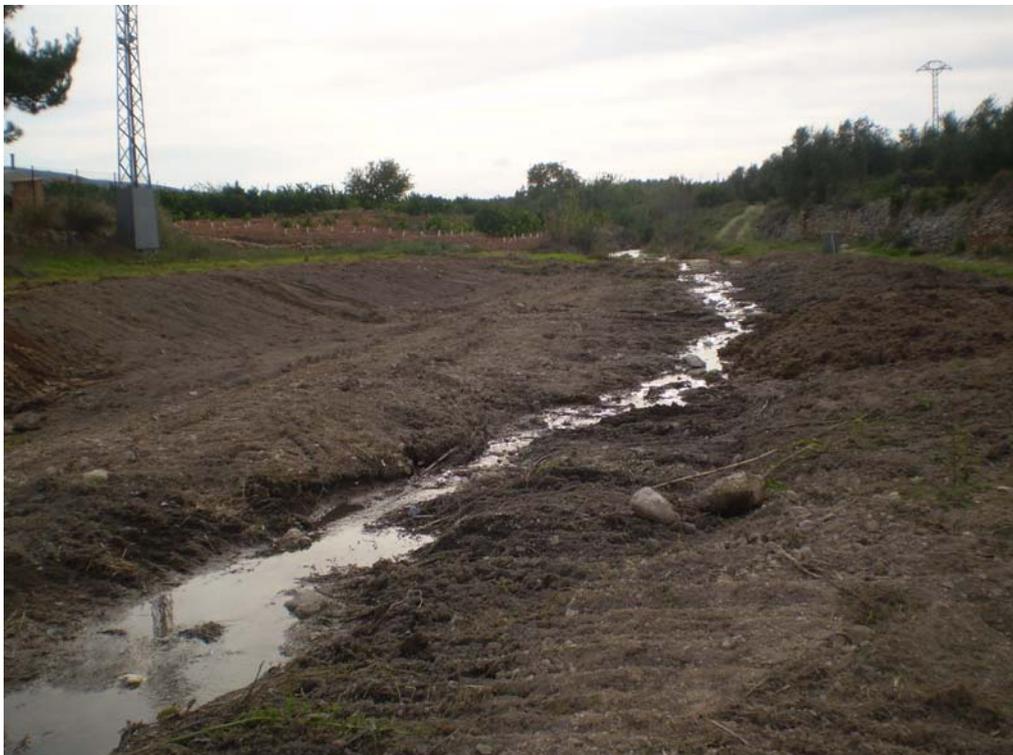
Situación después de la actuación
