Actuaciones de conservación del Dominio Público Hidráulico y ordenación de uso social en la Cuenca del Júcar en la Provincia de Valencia 2009/2010

ADECUACIÓN HIDRÁULICA Y MEDIOAMBIENTAL DEL BARRANCO PUTAIA EN EL T.M. DE ESTUBENY

CONFEDERACIÓN HIDROGRÁFICA DEL JÚCAR

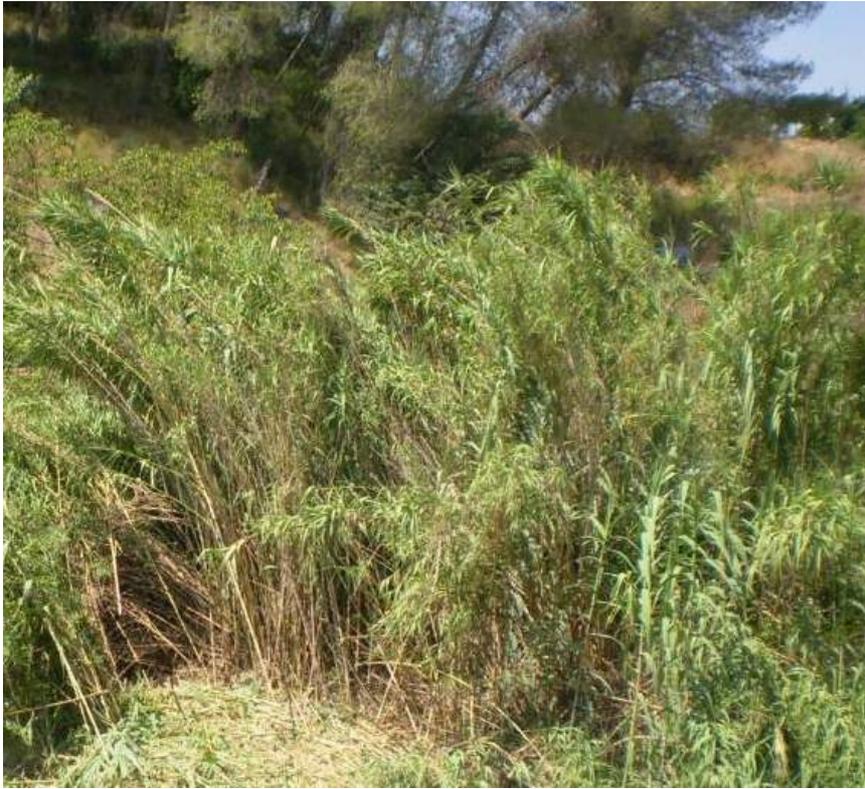
Situación antes de la actuación

En el tramo objeto de actuación se llevó a cabo una serie de actuaciones encaminadas a la recuperación de la capacidad fluvial del mismo. Se propuso, para ello, la eliminación de la vegetación invasora, principalmente caña (*Arundo donax*) que se encontraba, tanto en el lecho del cauce, como en las riberas. Por otra parte, se redujo considerablemente la densidad de especies arbustivas, tales como la zarza (*Rubus sp.*), las cuales podían causar problemas de tipo hidráulico, de diversidad de especies y de conflictos con la propiedad privada.

A continuación, tuvieron lugar los trabajos de movimiento de tierras y residuos generados en los trabajos de desbroce, los cuales fueron complementarios a los anteriores, para recuperar la capacidad hidráulica del cauce de estudio. Se procedió a la extracción de los materiales depositados en el lecho del barranco después de sucesivas avenidas, así como el rizoma presente en el interior del lecho. Se separó el residuo vegetal (rizoma) de la tierra vegetal para posteriormente ser depositada en las riberas del mismo. Los residuos resultantes de la eliminación de las especies invasoras fueron tratados in situ, o bien fueron acordonados, sacados a cargadero, cargados en contenedores y transportados a vertedero autorizado para una correcta gestión de los mismos.

Finalmente, se procedió a la conformación y perfilado de taludes con el fin de acondicionar y regularizar el cauce. Esta fase de los trabajos se realizó de forma mecanizada mediante el empleo de retroexcavadora de orugas dotada de cazo de limpieza para causar un menor impacto en la zona.

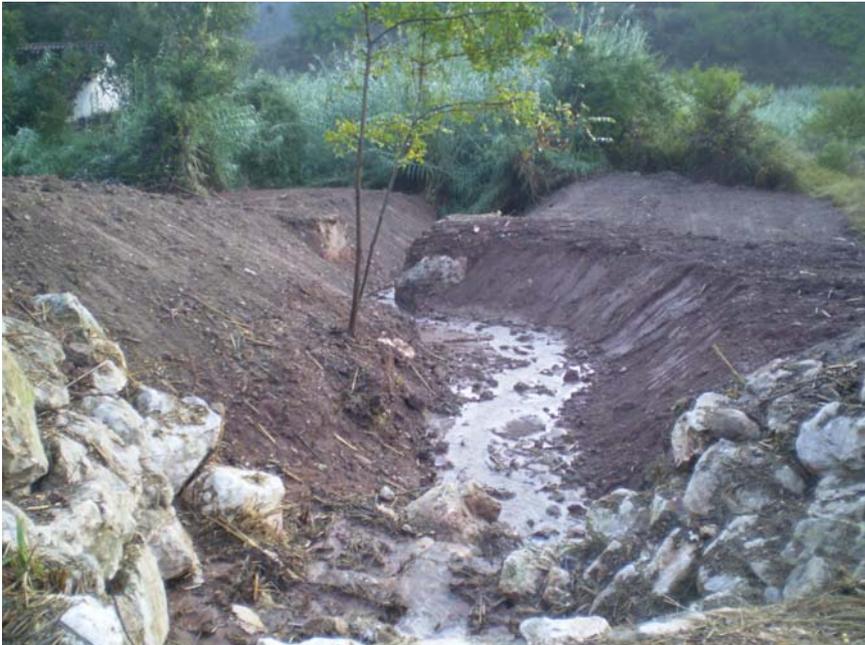
Situación después de la actuación
