CONFEDERACIÓN HIDROGRÁFICA DEL JÚCAR

Actuaciones de conservación del Dominio Público Hidráulico y ordenación de uso social en la Cuenca del Júcar en la Provincia de Valencia 2009/2010

## ADECUACIÓN HIDRÁULICA Y MEDIOAMBIENTAL DEL BARRANCO MANDOR EN EL T.M. DE RIBARROJA DEL TÚRIA

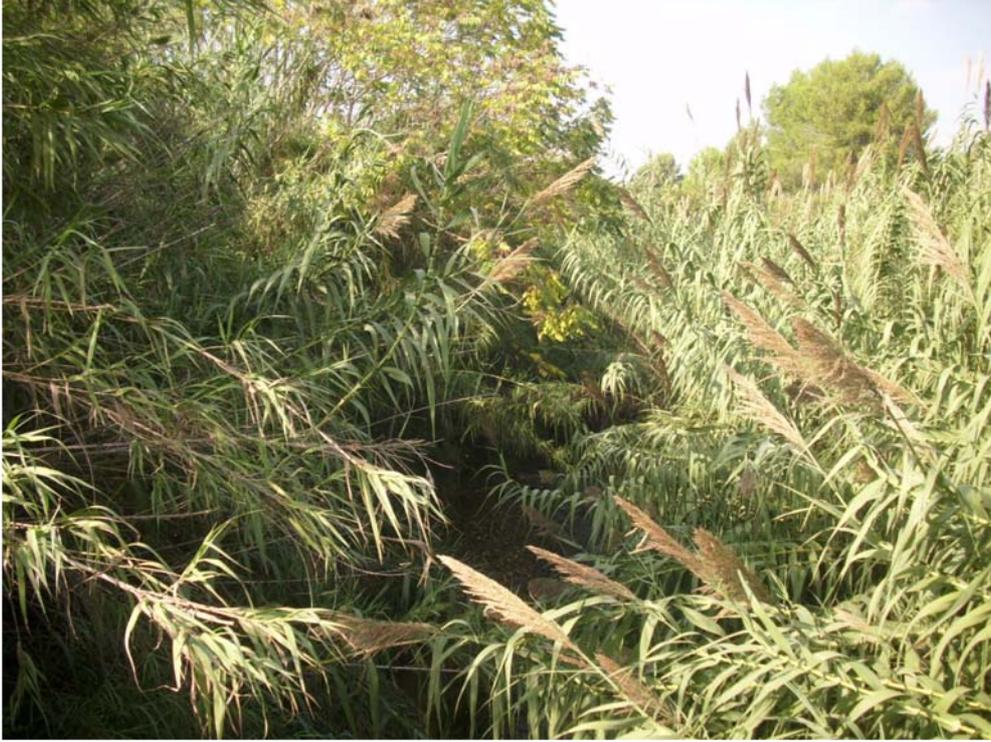
**Situación antes de la actuación**

En el tramo objeto de actuación se llevó a cabo una serie de actuaciones encaminadas a la recuperación de la capacidad fluvial del mismo. Se propuso, para ello, la eliminación de la vegetación invasora, principalmente caña (*Arundo donax*) que se encontraba, tanto en el lecho del cauce, como en las riberas. Por otra parte, se redujo considerablemente la densidad de especies arbustivas, tales como la zarza (*Rubus sp.*), las cuales podían llegar a causar problemas de tipo hidráulico, de diversidad de especies y de conflictos con la propiedad privada.

A continuación, tuvieron lugar los trabajos de movimiento de tierras y residuos generados en los trabajos de desbroce, los cuales fueron complementarios a los anteriores, para recuperar la capacidad hidráulica del cauce de estudio. Se procedió a la extracción de los materiales depositados en el lecho del barranco después de sucesivas avenidas, así como el rizoma presente en el interior del lecho. Se separó el residuo vegetal (rizoma) de la tierra vegetal para posteriormente ser depositada en las riberas del mismo. Los residuos resultantes de la eliminación de las especies invasoras fueron tratados in situ, o bien fueron acordonados, sacados a cargadero, cargados en contenedores y transportados a vertedero autorizado para una correcta gestión de los mismos.

Finalmente, se procedió a la conformación y perfilado de taludes con el fin de definir el trazado del cauce y regularizar el cauce. Esta fase de los trabajos se realizó de forma mecanizada mediante el empleo de retroexcavadora de orugas dotada de cazo de limpieza, para causar un menor impacto en la zona.

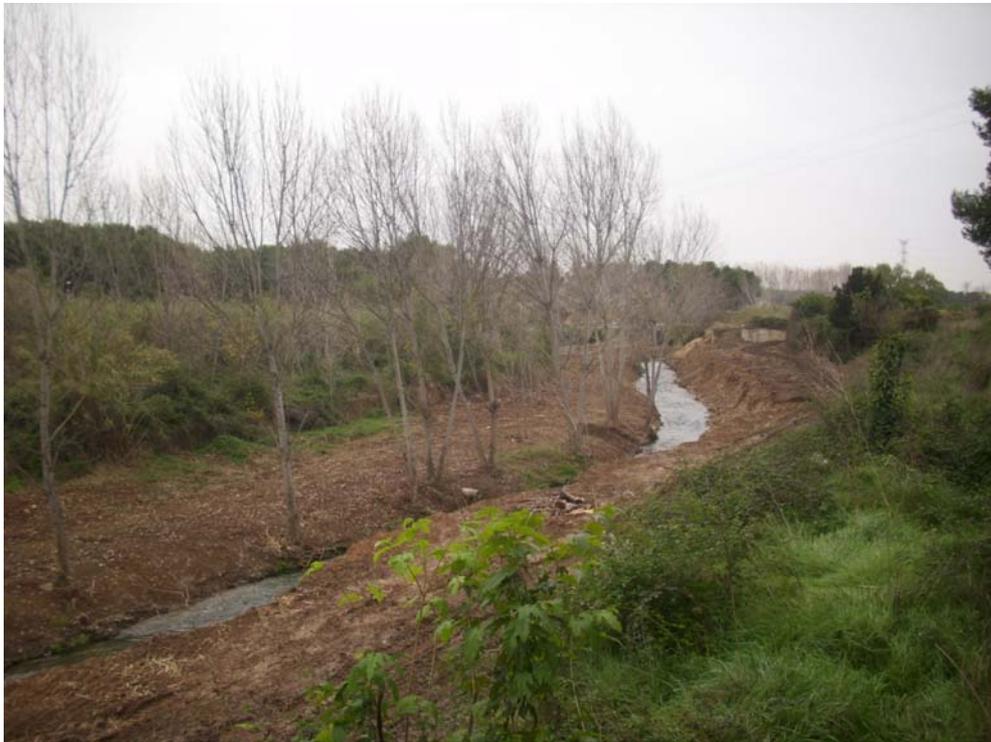
**Situación después de la actuación**
