Actuaciones de conservación del Dominio Público Hidráulico y ordenación de uso social en la Cuenca del Júcar en la Provincia de Valencia 2009/2010

ADECUACIÓN HIDRÁULICA Y MEDIOAMBIENTAL DEL BARRANCO DE LOS OLMOS EN EL T.M. DE VILLAMARXANT

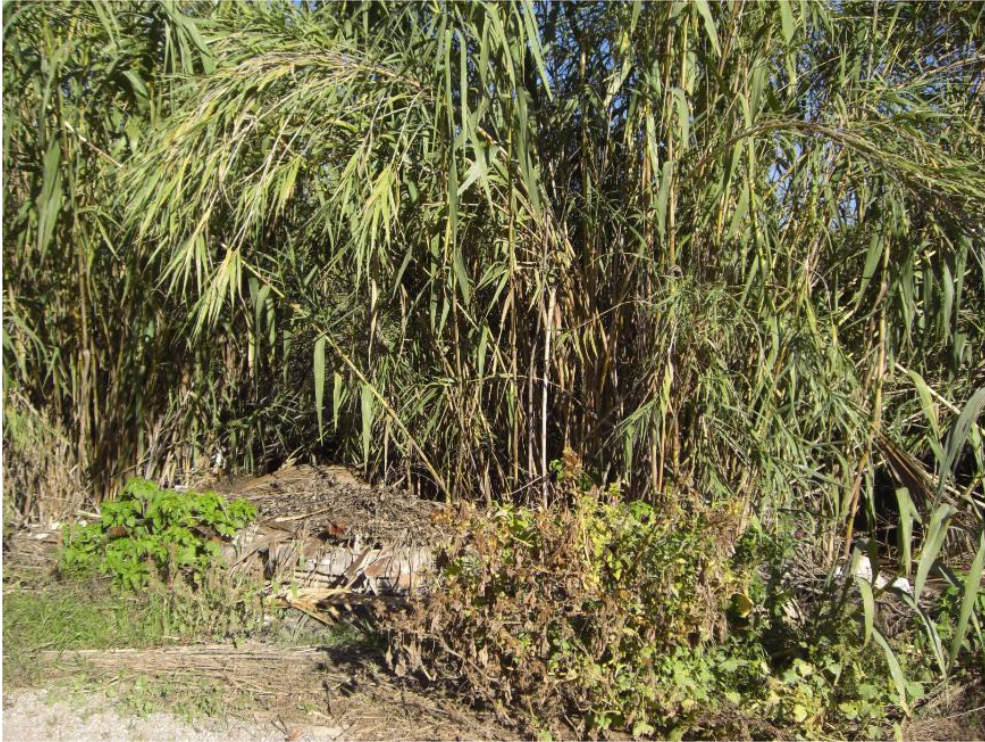
Situación antes de la actuación

En el tramo objeto de actuación se llevó a cabo una serie de actuaciones encaminadas a la recuperación de la capacidad fluvial del mismo. Se propuso, para ello, la eliminación de la vegetación invasora, principalmente caña (*Arundo donax*) que se encontraba, tanto en el lecho del cauce, como en las riberas. Por otra parte, se redujo considerablemente la densidad de especies arbustivas, tales como la zarza (*Rubus sp.*), las cuales podían llegar a causar problemas de tipo hidráulico, de diversidad de especies y de conflictos con la propiedad privada.

A continuación, tuvieron lugar los trabajos de movimiento de tierras y residuos generados en los trabajos de desbroce, los cuales fueron complementarios a los anteriores, para recuperar la capacidad hidráulica del cauce de estudio. Se procedió a la extracción de los materiales depositados en el lecho del barranco después de sucesivas avenidas, así como el rizoma presente en el interior del lecho. Se separó el residuo vegetal (rizoma) de la tierra vegetal para posteriormente ser depositada en las riberas del mismo. Los residuos resultantes de la eliminación de las especies invasoras fueron tratados in situ, o bien fueron acordonados, sacados a cargadero, cargados en contenedores y transportados a vertedero autorizado para una correcta gestión de los mismos.

Finalmente, se procedió a la conformación y perfilado de taludes con el fin de definir el trazado del cauce y regularizar el cauce. Esta fase de los trabajos se realizó de forma mecanizada mediante el empleo de retroexcavadora de orugas dotada de cazo de limpieza para causar un menor impacto en la zona.

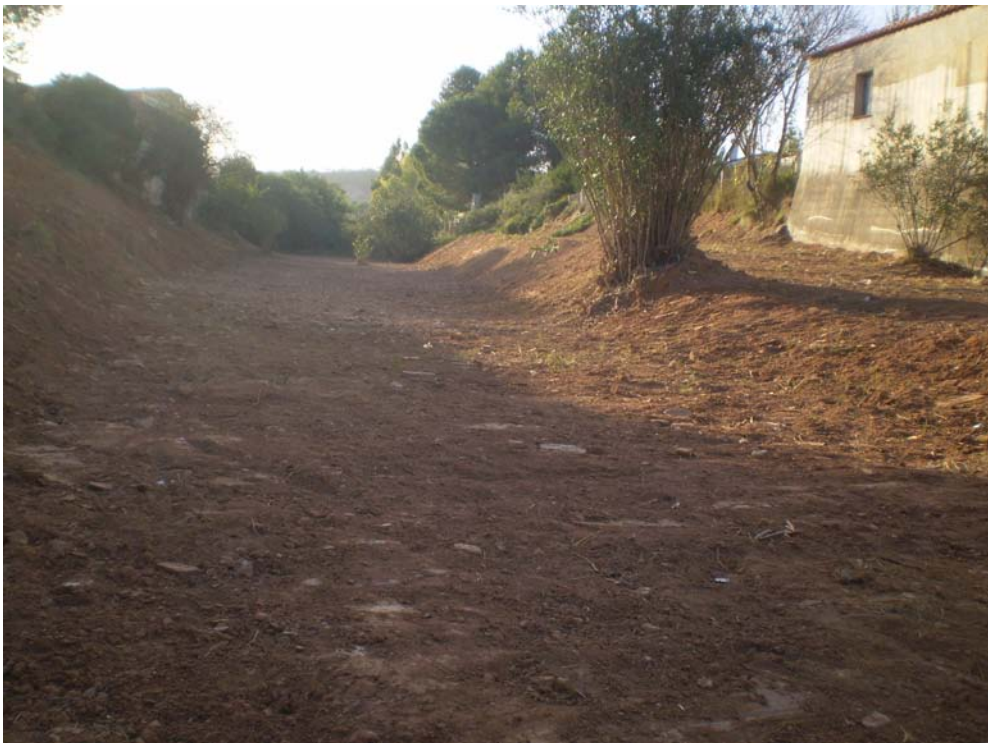
Situación después de la actuación
