1. INTRODUCCIÓN, OBJETO Y ALCANCE DEL ESTUDIO.

El objeto del presente estudio es definir los aspectos geológicos y geotécnicos de las obras propuestas, definidas con detalle en el apéndice 9 del presente Plan Director.

Se trata de determinar el tipo de cimentación de estructuras y la estabilidad de taludes a partir de las inspecciones visuales efectuadas pero sin obtención de muestras. (INFORME NIVEL TIPO I)

3. DESCRIPCIÓN DE LA OBRA DE FÁBRICA ALF-101

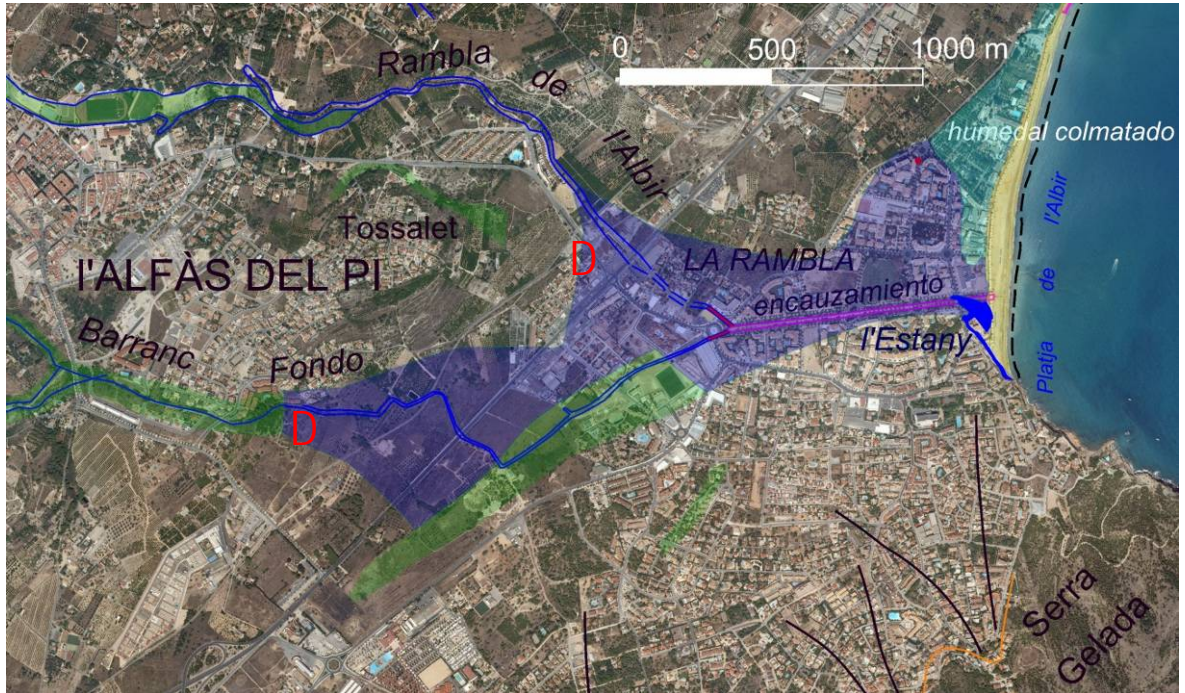
Situación de la zona inundable de la rambla de l'Albir y Barranc Fondo. D= desaparición de cauces; en verde, vaguadas de fondo plano, en azul, cauces y zona de derrames del barranco y rambla; restinga de gravas (amarillo); humedal colmatado al norte de la desembocadura artificial en azul claro; líneas curvas negras= conos de la Serra Gelada. Se ha dibujado también el antiguo estanque ahora desaparecido del Racó de l'Albir.

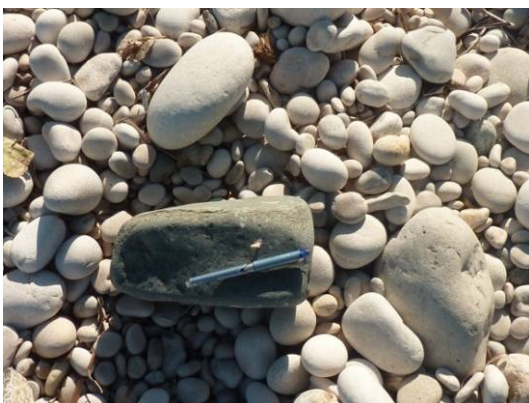
Detalle de las gravas de playa de litología caliza predominante, con algunas ofitas dispersas.
