1. INTRODUCCIÓN, OBJETO Y ALCANCE DEL ESTUDIO.

3. DESCRIPCIÓN DE LA OBRA DE FÁBRICA ALF-107

3.1. BARRANCO FONDO

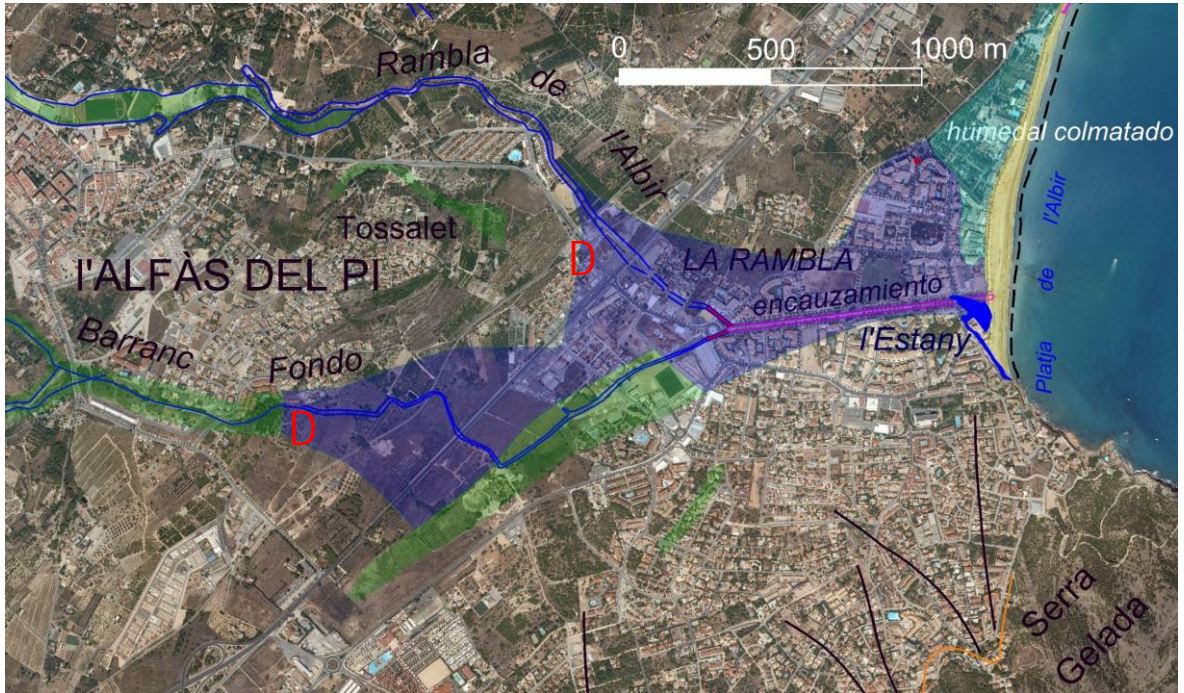
Situación de la zona inundable de la rambla de l'Albir y Barranc Fondo. D= desaparición de cauces; en verde, vaguadas de fondo plano, en azul, cauces y zona de derrames del barranco y rambla; restinga de gravas (amarillo); humedal colmatado al norte de la desembocadura artificial en azul claro; líneas curvas negras= conos de la Serra Gelada. Se ha dibujado también el antiguo estanque ahora desaparecido del Racó de l'Albir.

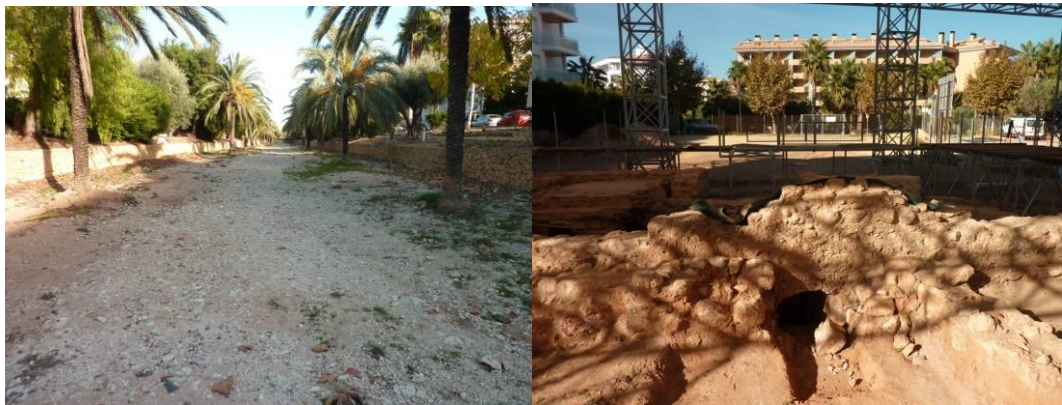
Cauce artificial de la rambla en la calle de los Músicos.

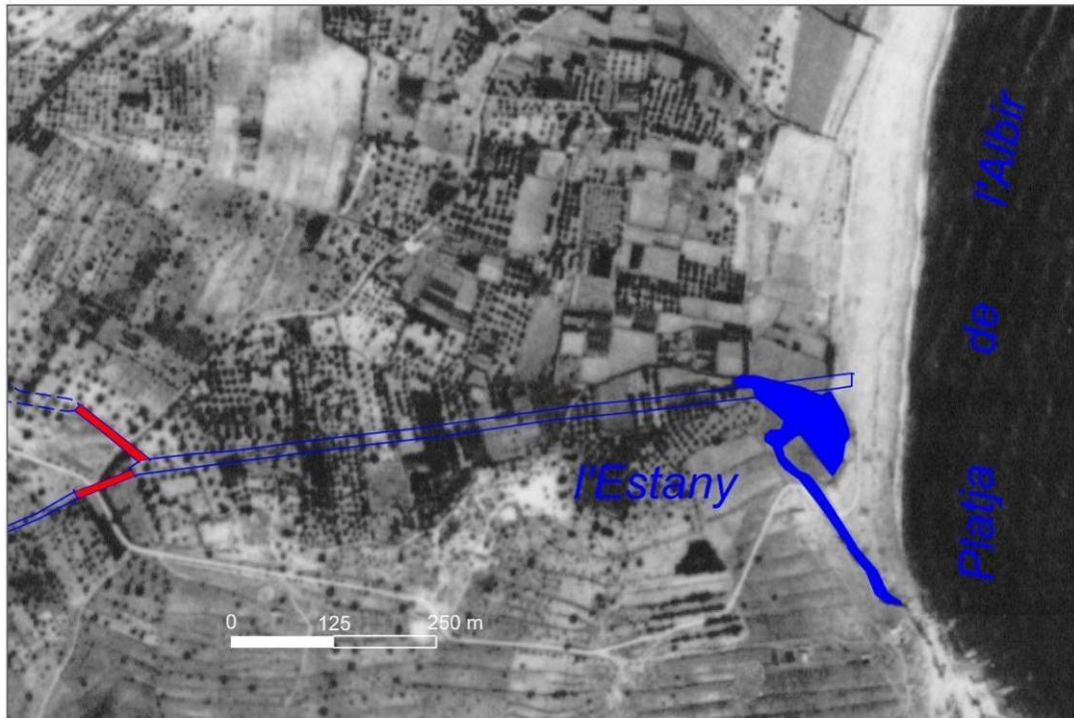
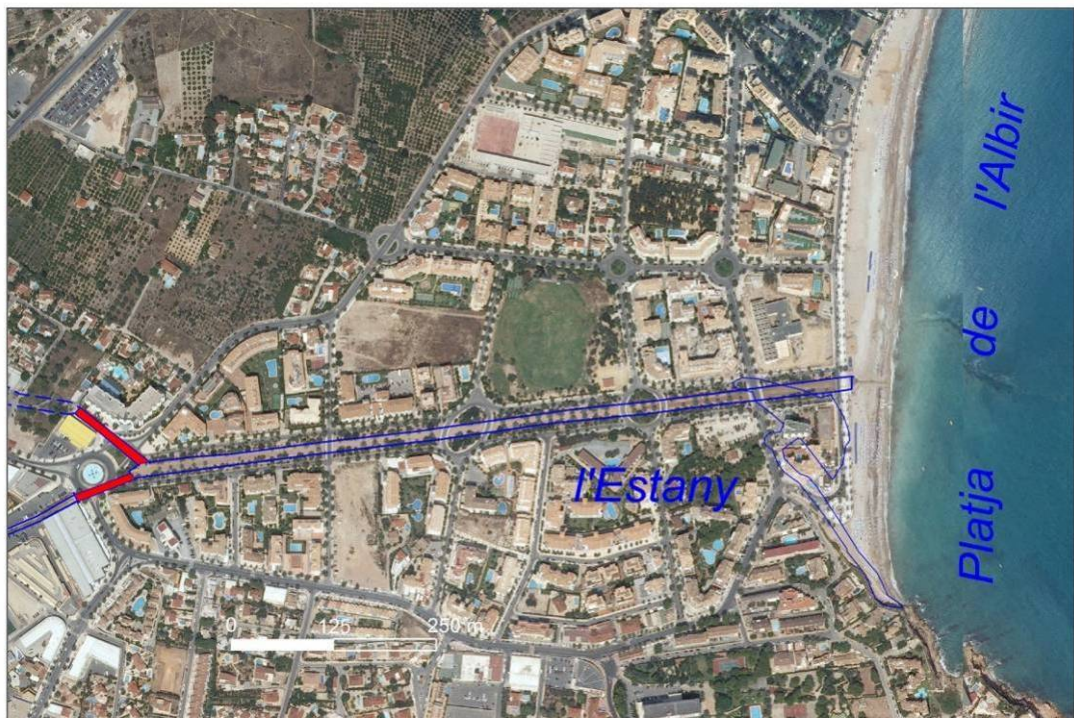
Situación de la desembocadura actual de la rambla de l'Albir sobre la fotografía aérea de 1956. Se han señalado en rojo los tramos subterráneos, línea azul cauce artificial de la calle de los Músicos y antiguo Estany (ahora urbanizado) y antiguo desagüe en el extremo sur de la barrera costera.

La desembocadura artificial de la rambla se encuentra obstruida por la barrera litoral de gravas que cierra la bahía de Altea. Tras la barrera costera de dicha playa, adosado al piedemonte de la Serra Gelada, y junto a la desembocadura de la rambla de l'Albir existía un pequeño humedal cartografiado en mapas históricos como l'Estany, y que se puede apreciar todavía en la fotografía aérea de 1956. Su desagüe se producía por un pequeño canal unos 250 m al sur de la actual desembocadura de la rambla, ya que la barrera costera cerraba la salida en este punto. Hacia el norte, el humedal se extendía hasta la zona próxima al Barranc dels Arcs. En una zanja de unos 3 m de profundidad realizada en la calle Bethoven se pudo apreciar, bajo un nivel de rellenos antrópicos, limos-arcillas de tonos grises con gasterópodos formados en el antiguo humedal ahora colmatado (figura). Unas decenas de metros al interior de l'Estany se ubicaba la necrópolis romana del Racó de l'Albir, asentada sobre el glacis que desciende de la Serra Gelada (figura), junto al nuevo encauzamiento de la rambla de l'Albir.

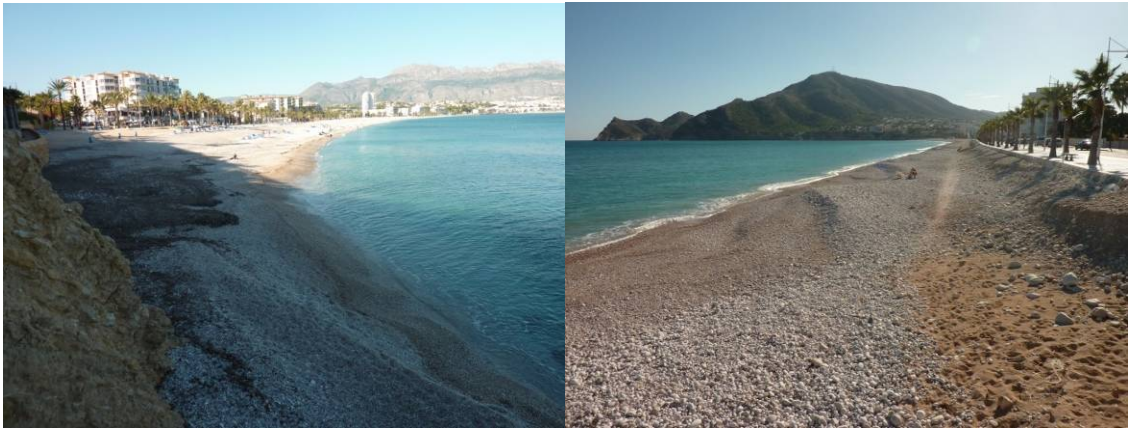
Vista desde el Racó de l'Albir, donde desembocaba antiguamente l'Estany, al final de la barrera de gravas costera y desde el comienzo de la playa de gravas hacia el norte.

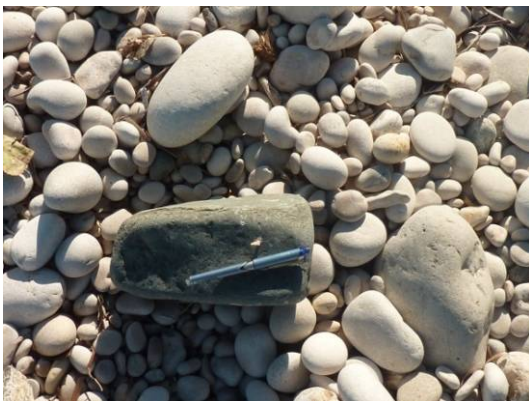
Detalle de las gravas de playa de litología caliza predominante, con algunas ofitas dispersas.

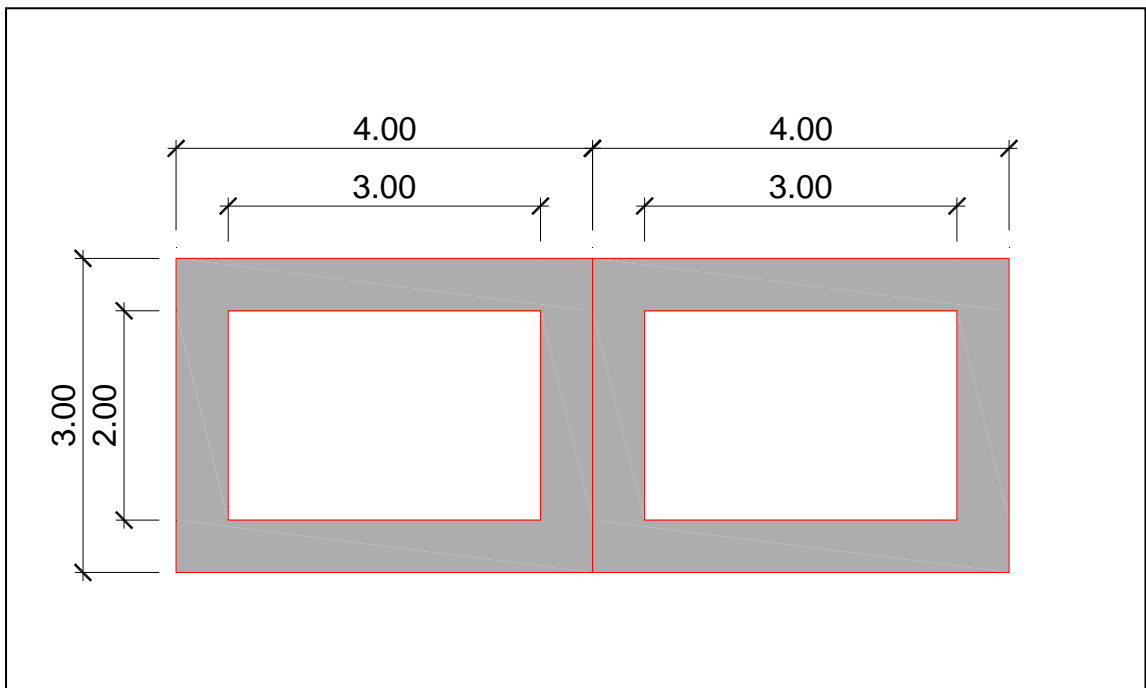
Sección de obra de paso propuesta para sustitución de las obras de paso existentes

Se propone la sustitución por un marco doble de 3.00x2.00. La sección se recoge a continuación.
