# REDACCIÓN DEL PLAN DIRECTOR DE DEFENSA CONTRA LAS AVENIDAS EN LA COMARCA DE LA MARINA BAJA (ALICANTE)

## FICHA GEOTÉCNICA OBRA DE FÁBRICA ALF-112 RAMBLA DE L'ALBIR Y BARRANC FONDO ALFAZ DEL PÍ

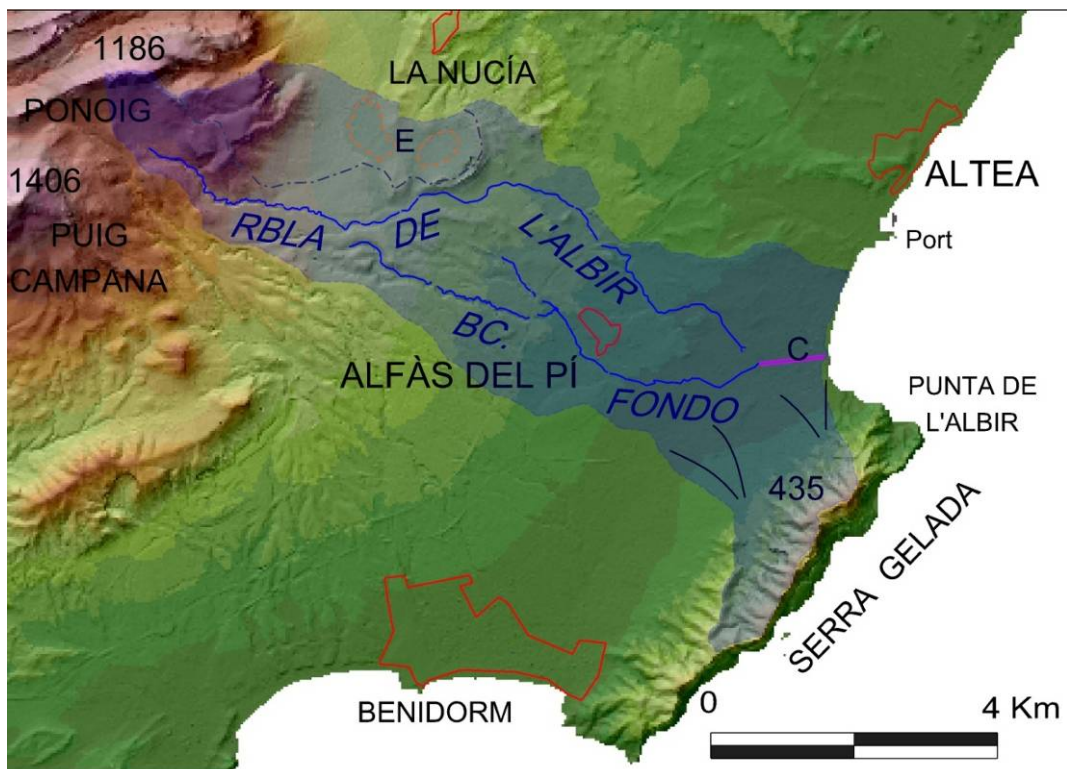
Cuenca vertiente a la playa de l'Albir. E= sector endorreico; C= canalización.

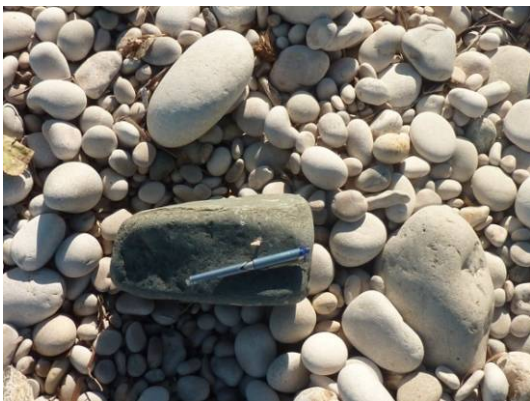
Detalle de las gravas de playa de litología caliza predominante, con algunas ofitas dispersas.

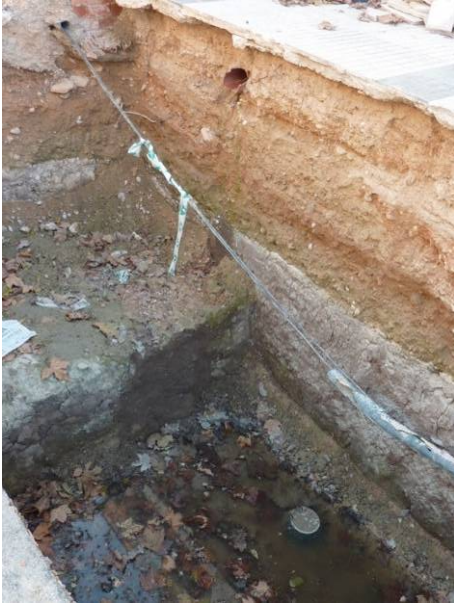
Zanja en la calle Bethoven, de unos 3 m de profundidad, en el que se aprecia, bajo un nivel de rellenos antrópicos, sedimentos correspondientes al antiguo humedal que existía en el área (limos-arcillas de tonos grises con gasterópodos).

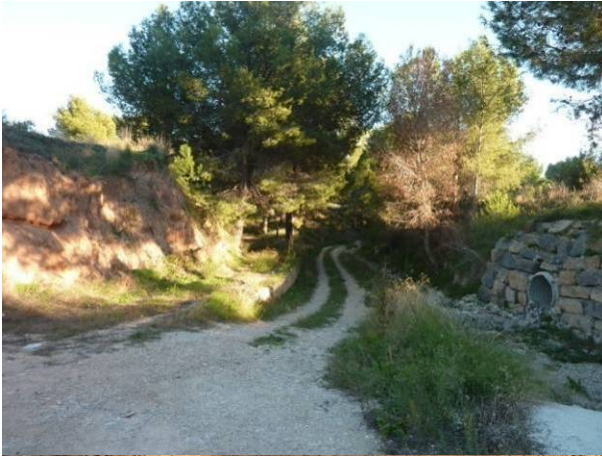
Aspecto de la rambla de l'Albir en el tramo encajado.

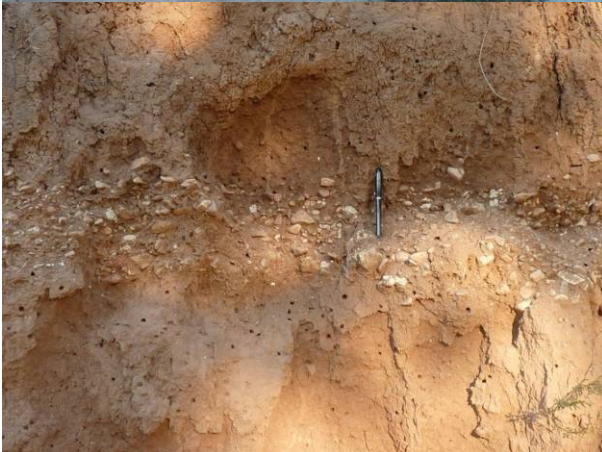
Corte de los materiales en los que se encaja la rambla, predominio de limos, con intercalaciones de delgadas capas de gravas finas.

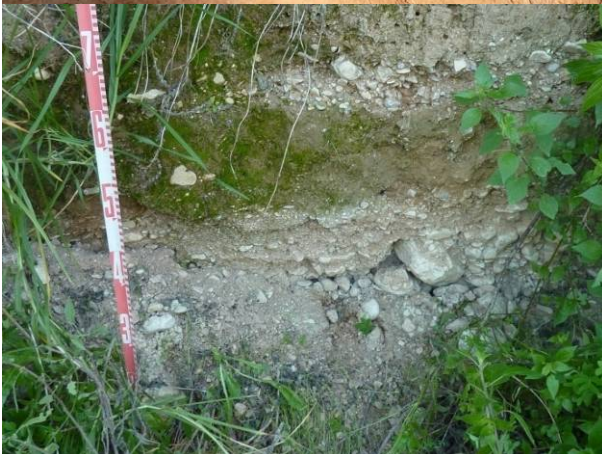
Carga de lecho de la rambla de l'Albir a la altura de la urbanización el Tossalet, cerca del punto de desaparición del cauce, todavía confinado por parcelas escalonadas de naranjos. Predominio de gravas finas y algún lentejón con gravas medias.

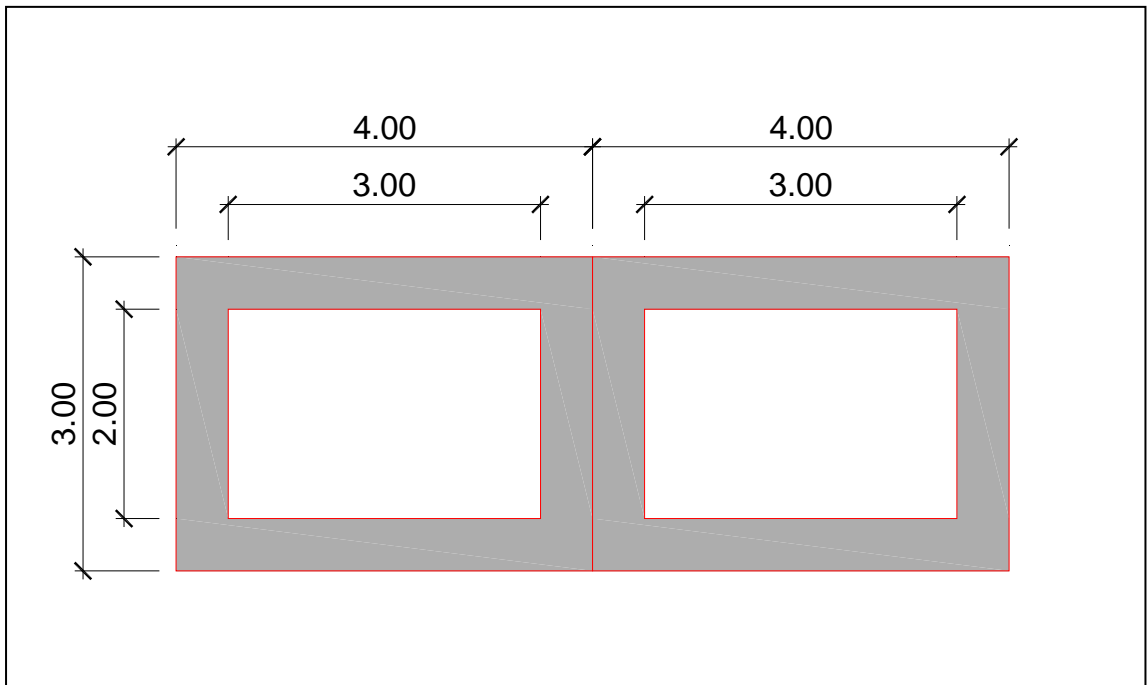
Sección de obra de paso propuesta para sustitución de las obras de paso existentes

Se propone la sustitución por un marco doble de 3.00x2.00. La sección se recoge a continuación.
