1. INTRODUCCIÓN, OBJETO Y ALCANCE DEL ESTUDIO.

Se trata de determinar el tipo de cimentación de estructuras y la estabilidad de taludes a partir de las inspecciones visuales efectuadas pero sin obtención de muestras. (INFORME NIVEL TIPO I)

3. DESCRIPCIÓN DE LA OBRA DE FÁBRICA VIL-104

La obra de pasdo VIL-104 es el puente de la carretera N-332 sobre el río Amadorio , con coordenadas del centro de la obra UTM ED-50 Huso 30: 740.590, 4.266.873

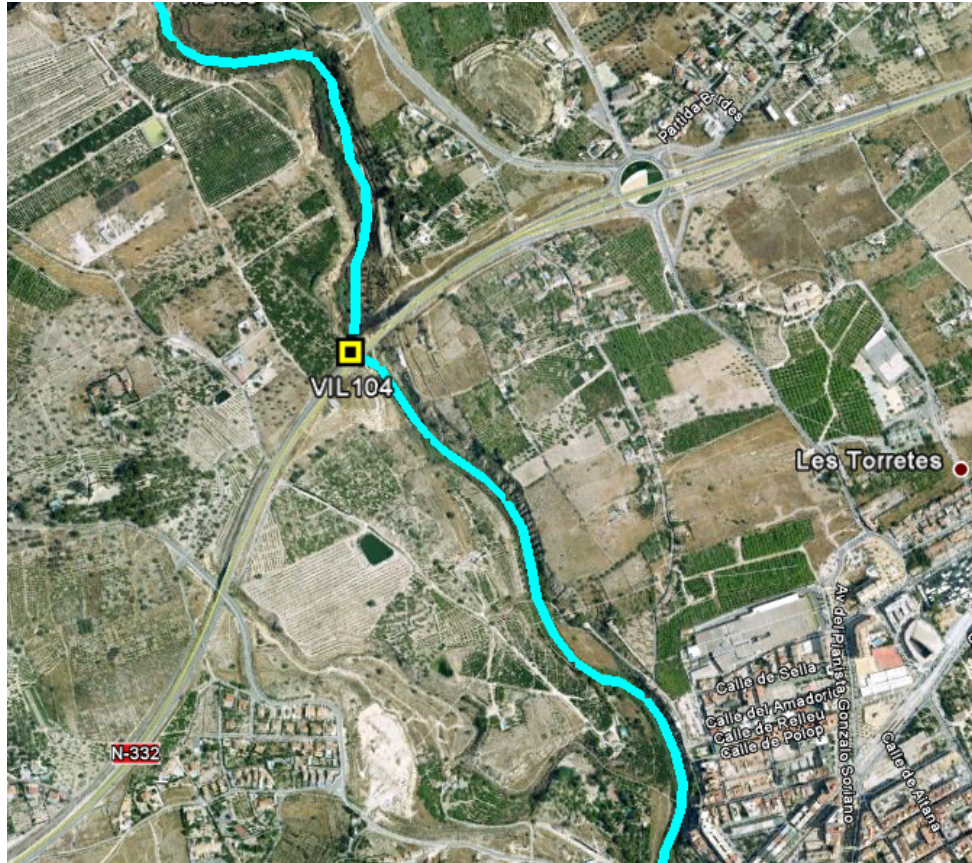
La obra de fábrica es un puente de 5 vanos, de pilas y vigas de hormigón. La luz de los vanos es de 24,5m y la altura de las pilas oscila entre los 7m y los 23 en su parte más alta. El tablero, de unos 30cm, se apoya sobre las vigas de 1,6m de alto.
