Plan Director de Defensa contra las Avenidas Comarca de la Marina Alta. Alicante.

APÉNDICE 3 ESTUDIO GEOMORFOLÓGICO

ESTUDIO GEOMORFOLÓGICO DE LAS ZONAS INUNDABLES DE LA MARINA ALTA

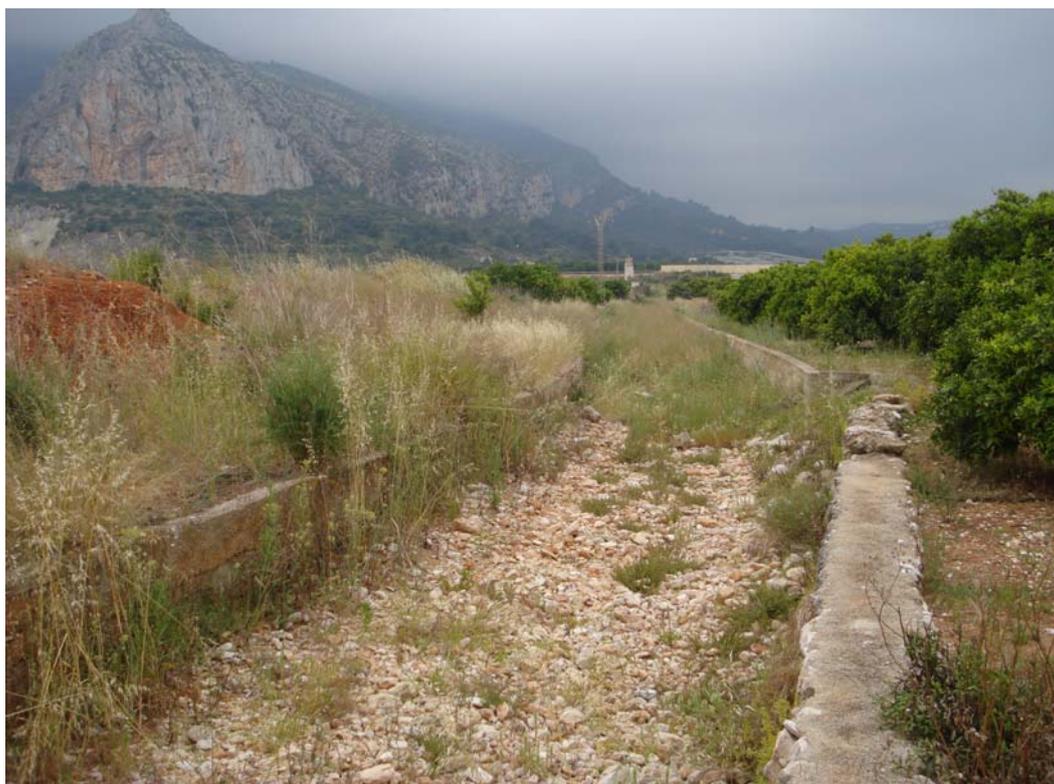
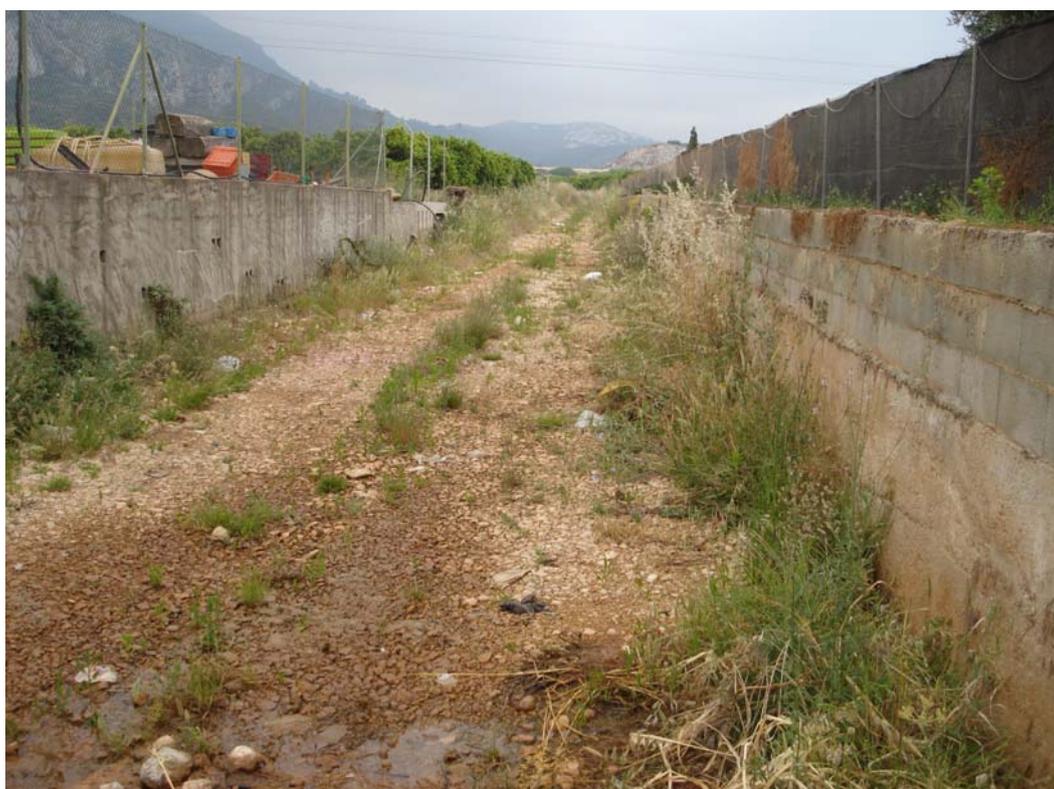
Fotos 2 y 3: Cauce del barranco en los sectores distal y apical del cono, en el que se muestra el predominio de cantos y gravas en los aportes sedimentarios, así como el encajamiento en su tramo final.

Sólo en su tramo final, el cauce presenta un cierto encajamiento, quizás parcialmente artificial, debido a la presencia de diversas construcciones residenciales e industriales, y a la necesidad de salvar el cruce con la antigua carretera nacional mediante un paso inferior, construido con varios conductos rectangulares. No obstante, como comentaremos seguidamente, otros factores pueden explicar este comportamiento anómalo.

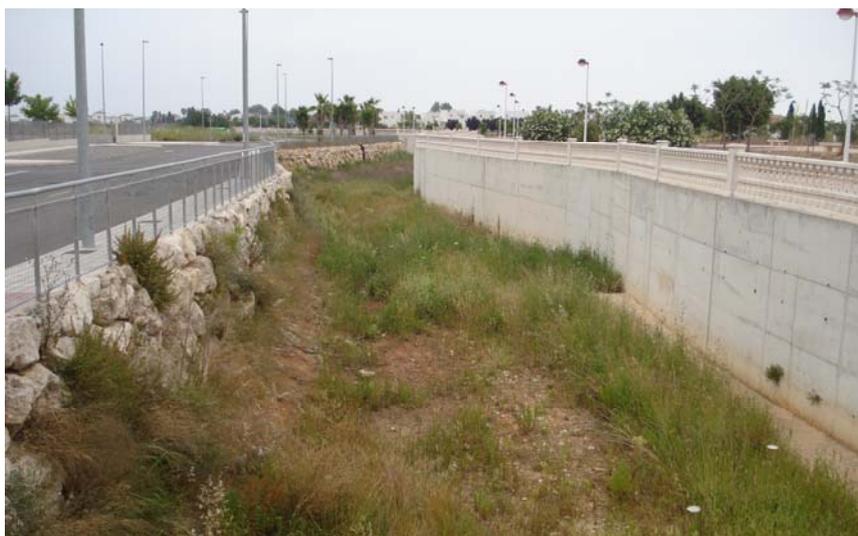
Fotos 8: El encauzamiento hoy día.

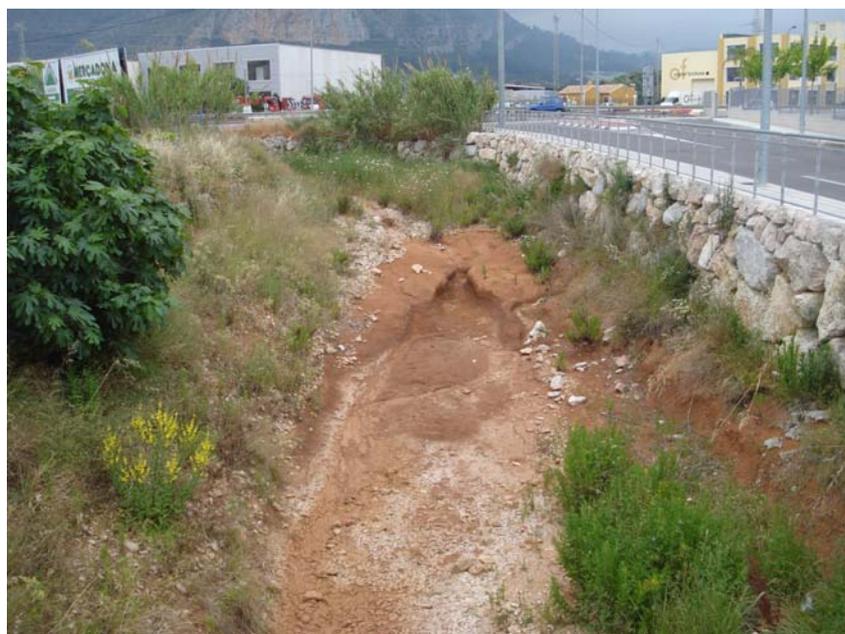
En muy poco tiempo, esta alteración de la sección y el perfil longitudinal del barranco ha alterado la dinámica sedimentaria del cauce. En este punto, hoy día aparecen claramente signos de erosión remontante en el tramo inmediatamente anterior al encauzamiento de 2006. Ha desaparecido el depósito de gravas y cantos que cubría el lecho y se han abierto algunos regueros o gullies sobre el material arcilloso.

Foto 9: Erosión remontante inmediatamente aguas arriba del nuevo encauzamiento.

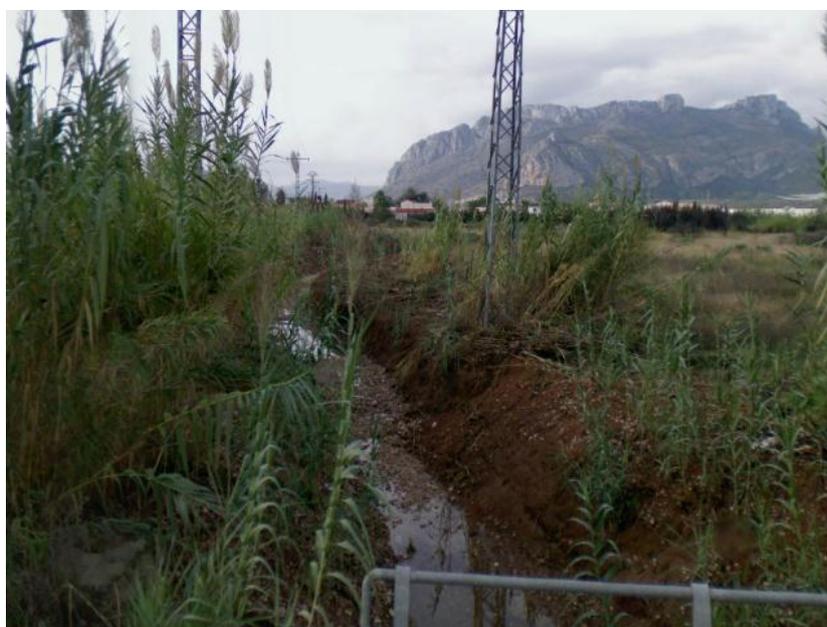
La regresión de este tramo costero es evidente en la ausencia de un cordón litoral bien estructurado. Las construcciones turísticas quedan hoy día a escasos metros de la orilla marina y constituyen además, un obstáculo para el desagüe del barranco, con una sección insuficiente en el cruce de la carretera de les Marines. Se trata de un problema similar al que se observa en todos los cauces entre este punto y Dénia, como se detalla más adelante.

Foto 10: El barranco a su paso sobre la carretera de les Marines, donde se observan gravas y arcillas depositadas durante la última crecida, en contraste con los sedimentos mas oscuros de la antigua marjal. Al fondo las urbanizaciones del tramo del encauzamiento artificial y la mole calcárea de la peña Segària.

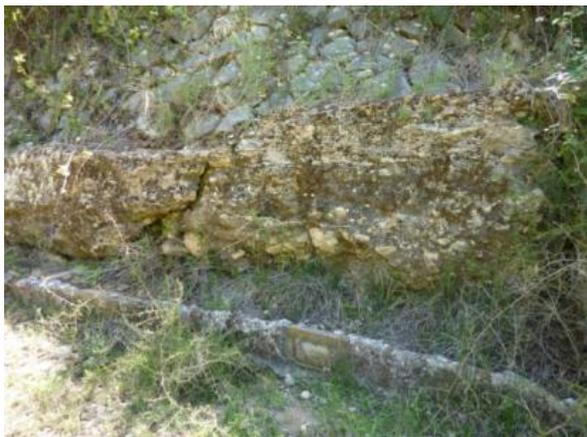
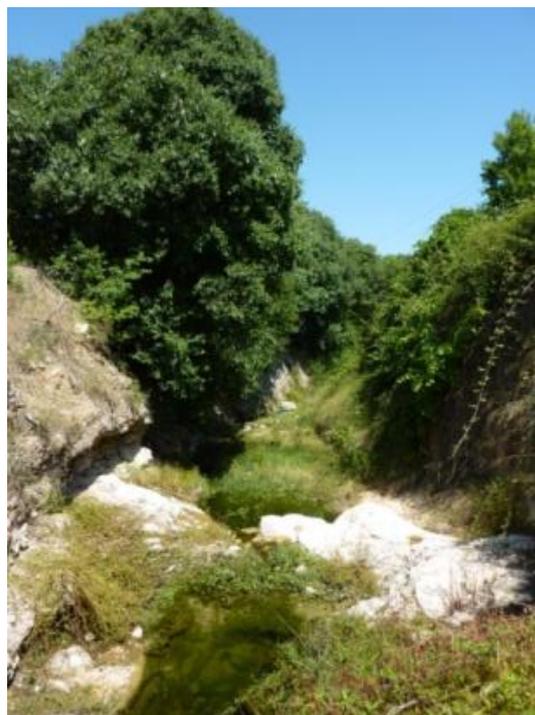
Fotos 13 y 14: En los márgenes del barranco de Orbeta afloran en ocasiones depósitos aluviales y coluviales fuertemente encostrados (izquierda) Ruptura de pendiente en el barranco de Orbeta. Encajamiento del lecho en rocas del sustrato (cantos encostrados) y margas (derecha).

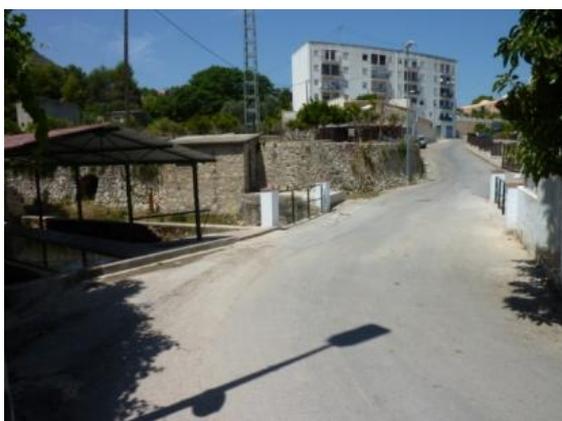
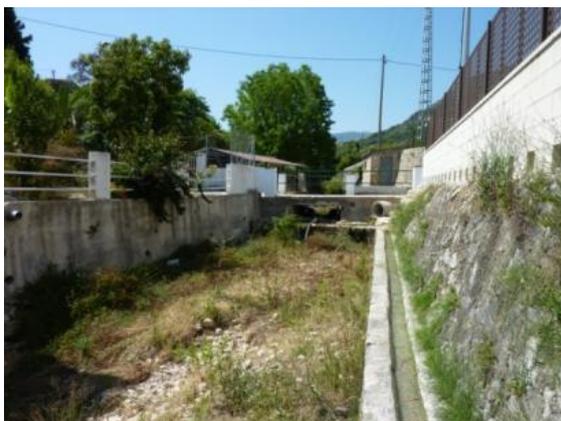
- **Punto 1.** Cruce de camino con drenaje insuficiente a la altura del lavadero. Dicho camino puede quedar cortado en situaciones de lluvias intensas. Aguas abajo de dicho punto el barranco discurre confinado entre paredes de piedra de parcelas de cultivo y los posibles daños se reducen a usos agrícolas.

Fotos 18 y 19: Cruce de camino inundable en el barranco de Orbeta en el punto 1. Cruce de camino en el barranco de Orbeta inmediatamente aguas abajo del punto 1. Drenaje insuficiente y confinamiento entre paredes.

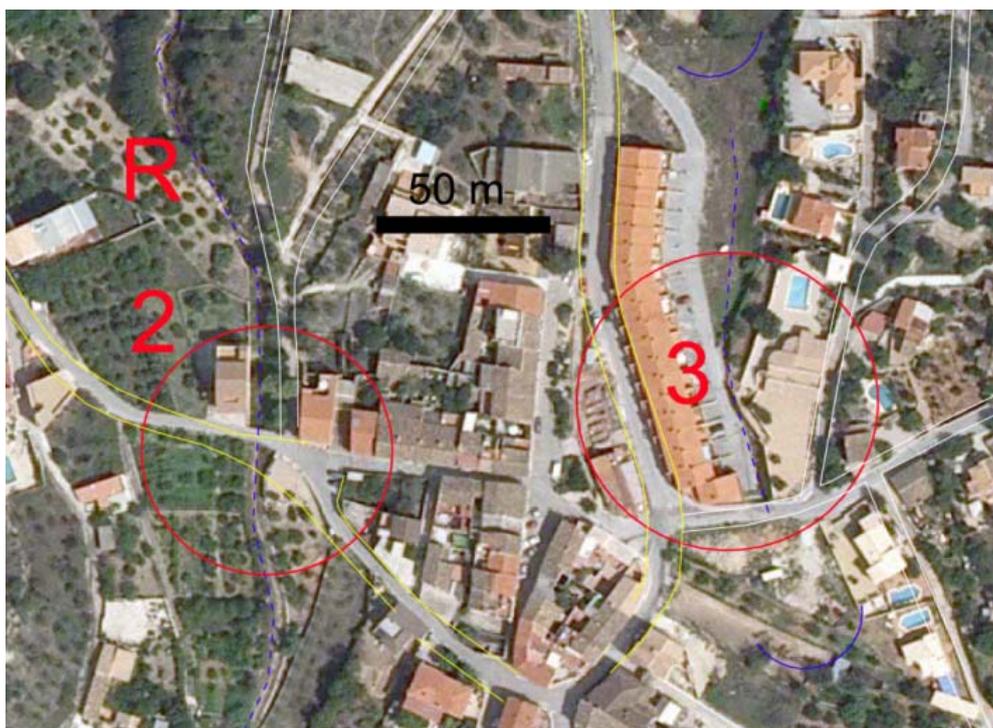
- **Punto 2.** El puente de un camino entre Orbeta y un barrio situado en la margen derecha del barranco estrecha considerablemente la sección del cauce y supone un importante obstáculo al flujo. Además existe una casa cimentada sobre el mismo barranco cuya pared constituye parte de un tramo encauzado. Unos metros aguas abajo se produce una importante ruptura de pendiente (R) en la que se encaja el barranco de forma natural. Esta ruptura debe provocar una aceleración del flujo en este punto.

Figura 10: Punto crítico nº 2 en el barranco de Orbeta (izquierda) y vaguada a la derecha sobre la que se ha construido urbanización (punto 3). Ruptura de pendiente en el barranco (R).

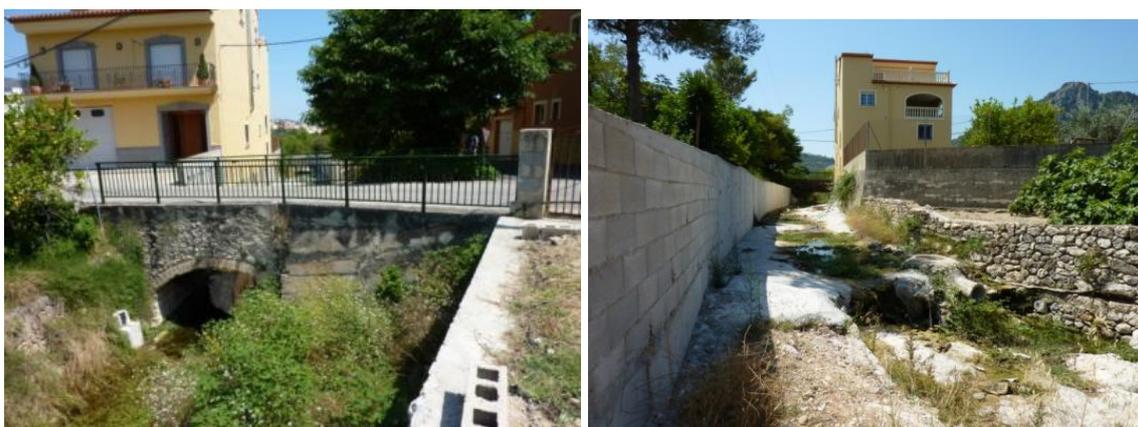
Fotos 20 y 21: Drenaje insuficiente en puente sobre el barranco de Orbeta. Construcción adyacente al cauce (a la izquierda desde aguas arriba, a la derecha aguas abajo).

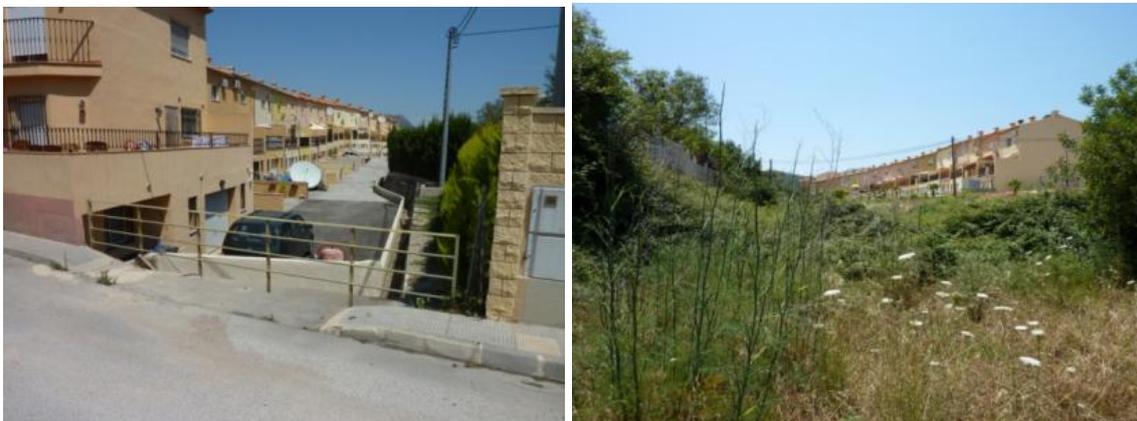
- **Punto 3.** A poca distancia del barranco de Orbeta por el este, discurre una vaguada con cabecera en el Pla de Seguilí, cuyo lecho es atravesado en badén por el camino de la urbanización Orbeta. Inmediatamente aguas abajo ha sido parcialmente ocupado por una urbanización construida de forma paralela al cauce.

Fotos 22 y 23: Urbanización sobre vaguada afluyente al barranco de Orbeta, con bajos y garajes inundables. Vista desde aguas arriba y aguas abajo.

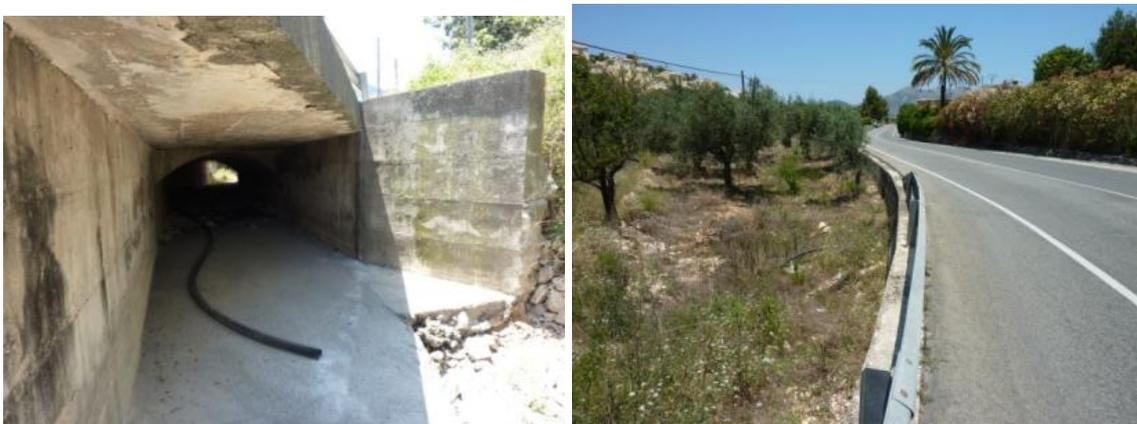
- **Punto 4.** En el paso de la carretera CV-731 sobre el barranco se ha dejado un drenaje exiguo para los caudales del barranco (fotos 24 y 25). Las crecidas pueden cortar el tráfico de la carretera con ocasión de lluvias torrenciales.

Fotos 24 y 25: Drenaje del barranco de Orbeta bajo la carretera CV-731 y vista aguas abajo del punto 4, tramo inundable de la CV-731.

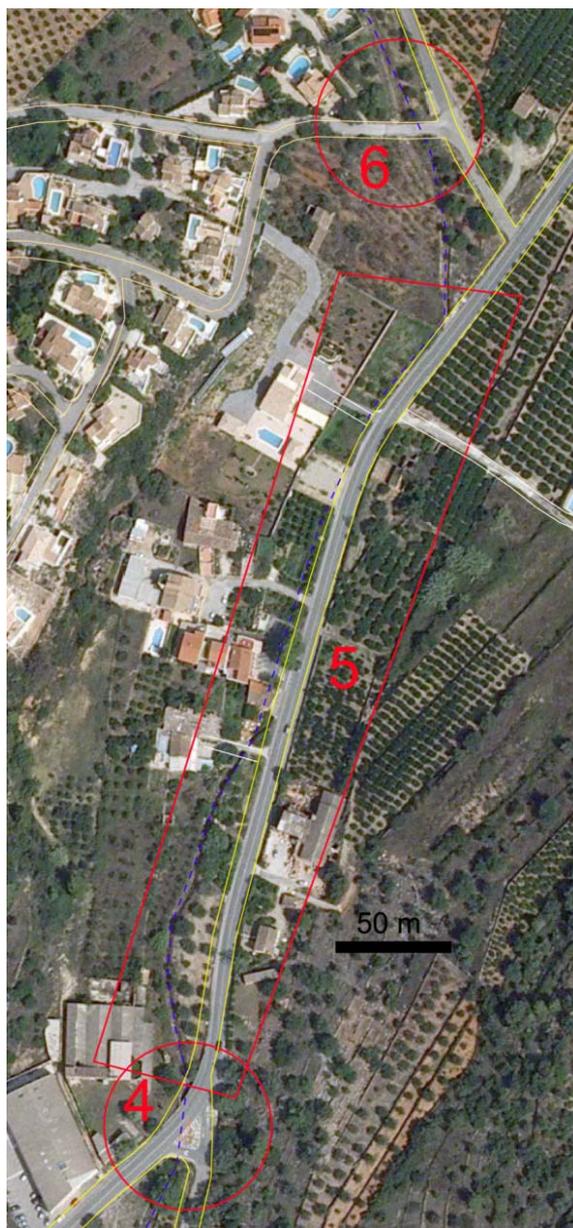
Figura 11: Tramo conflictivo del barranco de Orbeta paralelo a la CV-731. Drenaje insuficiente bajo cruce (punto 4), desaparición de cauce en trazado paralelo a la carretera (5), vado inundable (punto 6).

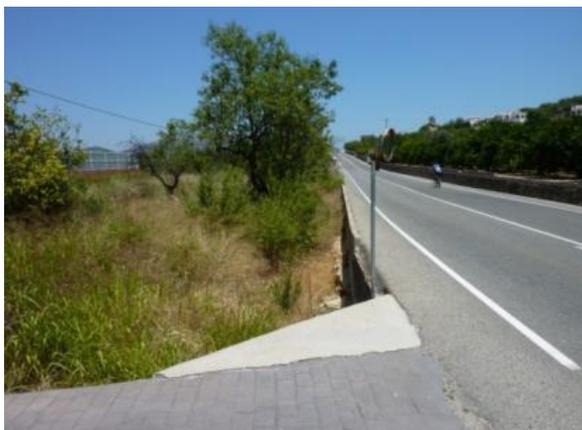
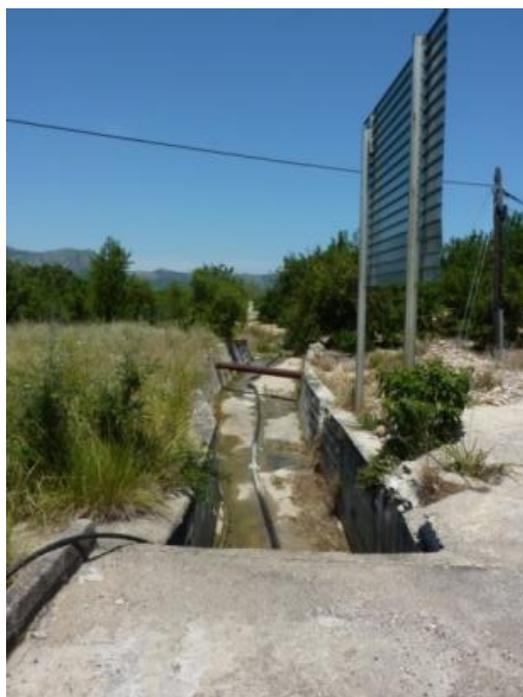
- **Punto 5.** Corresponde a un tramo de barranco paralelo a la carretera que discurre prácticamente al mismo nivel y por lo tanto es inundable. El cauce llega a desaparecer entre las parcelas cultivadas, que además son atravesadas por caminos y hay construcciones sobre la vaguada que suponen obstáculos al drenaje, como se observa en las figuras siguientes.

Fotos 26 y 27: Tramo inundable de la CV-731, paralela al barranco que pierde su encajamiento en este tramo. Encauzamiento junto a la carretera CV-731.

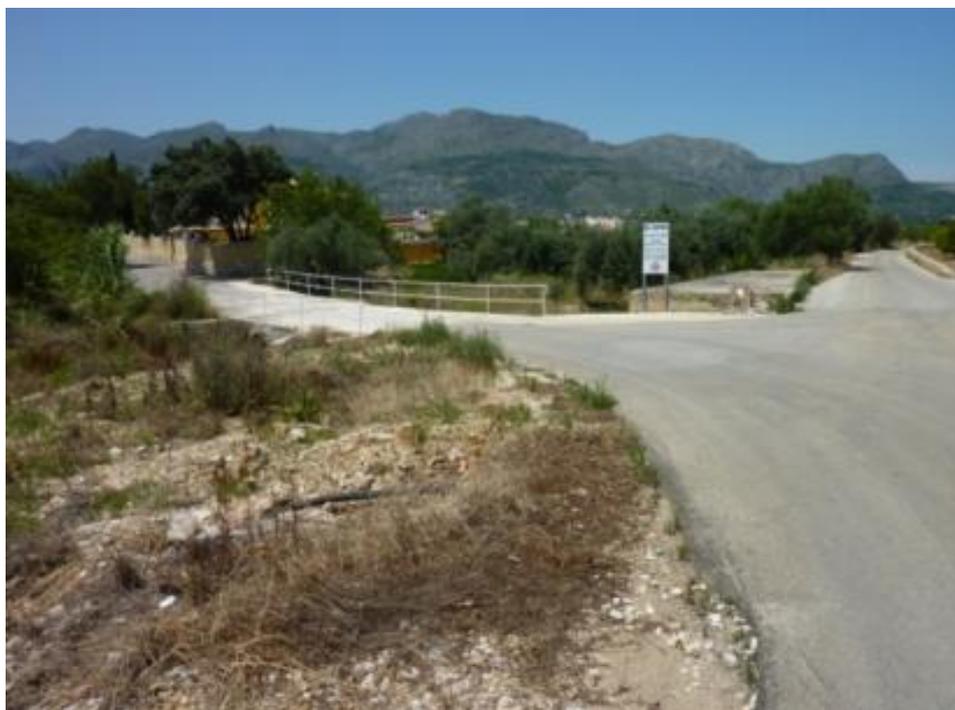
- **Punto 6.** Vado inundable en camino de acceso a urbanizaciones. Aguas abajo el barranco discurre sobre la superficie de un abanico aluvial y desaparecen los confinamientos de relieves laterales.

Foto 28: Vado inundable sobre el barranco de Orbeta (punto 6).
CONFEDERACIÓN HIDROGRÁFICA DEL JÚCAR

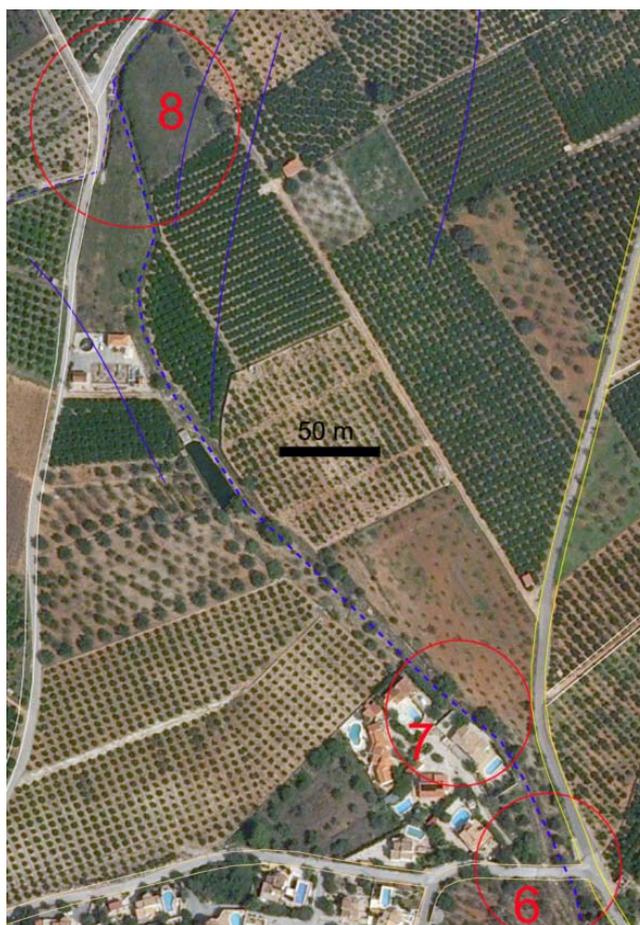
- **Punto 7.** Urbanización junto al margen del barranco en zona inundable.
- **Punto 8.** Tramo próximo a la confluencia con el barranco Benijano. Poco antes de su confluencia, pueden producirse desbordamientos generalizados por ambas márgenes, observándose aguas abajo los efectos erosivos de flujos desbordados en el margen de algún campo junto al barranco de el Trullenc que discurre encauzado. Entre este punto y el punto 7 se han levantado escolleras de bloques de caliza en los márgenes de campos que limitan el barranco.

Figura 12: Tramo final del barranco de Orbeta donde desaparece el confinamiento sobre abanico aluvial. Vado inundable (6), urbanización junto al cauce (7), zona de desbordamiento en torno a la confluencia con el barranco Benijano (8). Aguas abajo del punto 8 el barranco discurre encauzado paralelo al camino.

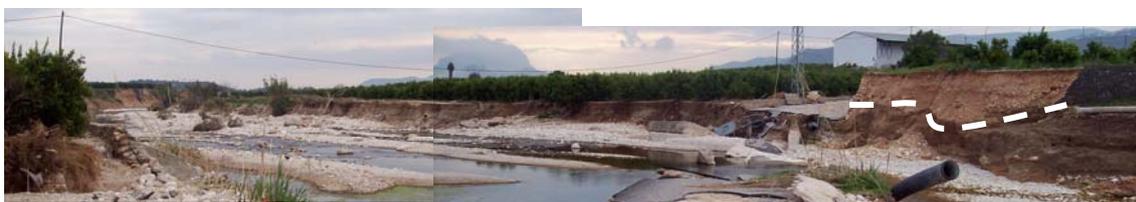
El río penetra en la llanura bien encajado, lo que impide inicialmente el desbordamiento. Sin embargo, en 2007 se produjeron importantes afecciones a los márgenes fluviales en este tramo. La crecida arrasó buena parte de los banales con los que los agricultores habían estrechado la sección del barranco, ocupando buena parte del cauce. Los límites del cauce de aguas máximas pueden observarse en el cambio de pendiente que se observa en el camino rural de Ràfol d'Almúnia-Benidoleig.

Figura 15: Paso del camino rural Rafol d'Almúnia – Benidoleig. A la derecha, en un bancal destruido por la crecida, se observa un paquete muy alterado (probablemente un relleno artificial) de gravas, cantos y arenas, sobre el nivel de limos pardos fluviales que limita el cauce braided.

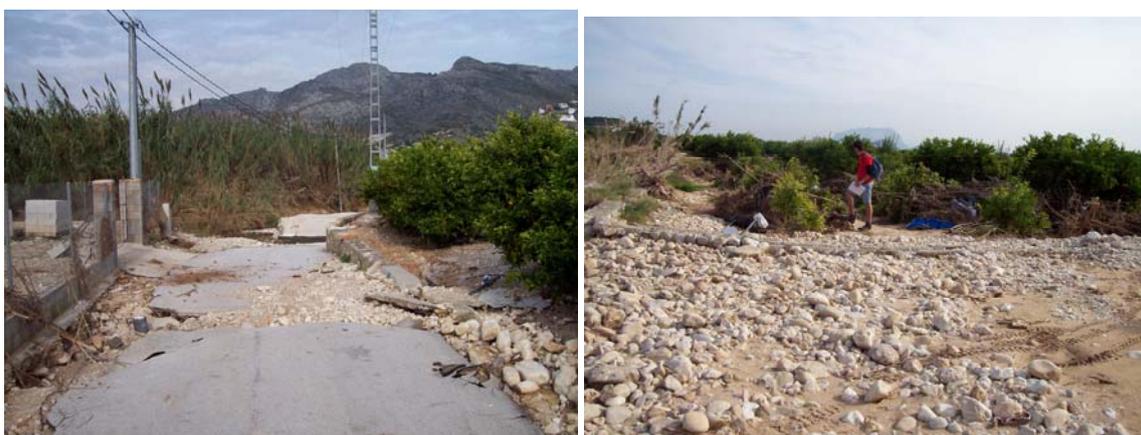
Paulatinamente el río va perdiendo encajamiento y en el meandro anterior a la confluencia del Girona con el Bolata, se produjo el primer desbordamiento en octubre de 2007. Los campos de cultivo arrasados por la crecida presentaban en superficie gravas y algunos bloques, que dan la medida de la peligrosidad de los sedimentos conducidos por el caudal desbordado, como muestran las figuras inferiores.

Fotos 29 y 30: Bloques y cantos en los campos próximos al río antes de su confluencia con el barranco de Bolata.

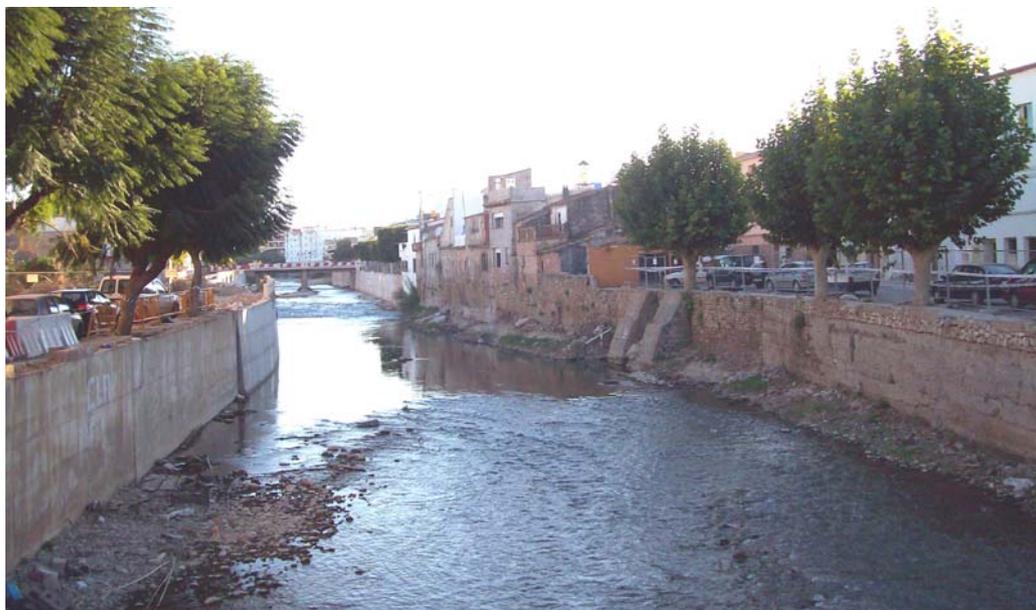
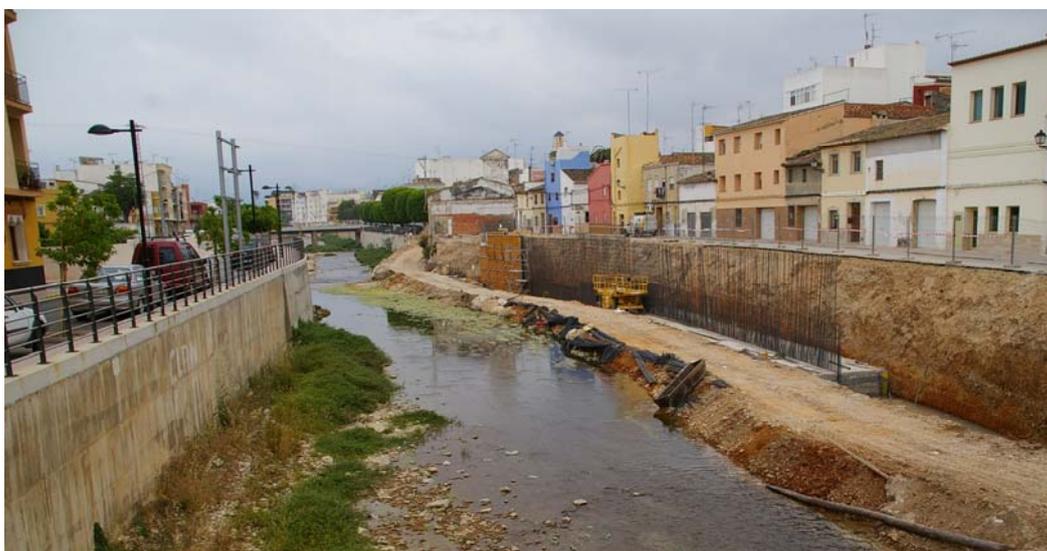
En el margen derecho la virulencia de las últimas inundaciones provocó la caída de una vivienda. En este punto, en las fotografías aéreas se observa una desviación

Fotos 31 y 32: El cauce de 2007 y las obras actuales en El Verger, en las que se observa una significativa ampliación de la sección a costa de algunas viviendas.

del flujo hacia el este, coincidiendo con el ápice del abanico aluvial atribuido al Pleistoceno superior. Hoy día, las obras de corrección efectuadas han eliminado parte de las viviendas próximas al río, con objeto de incrementar la sección del cauce y reducir los efectos de las crecidas.

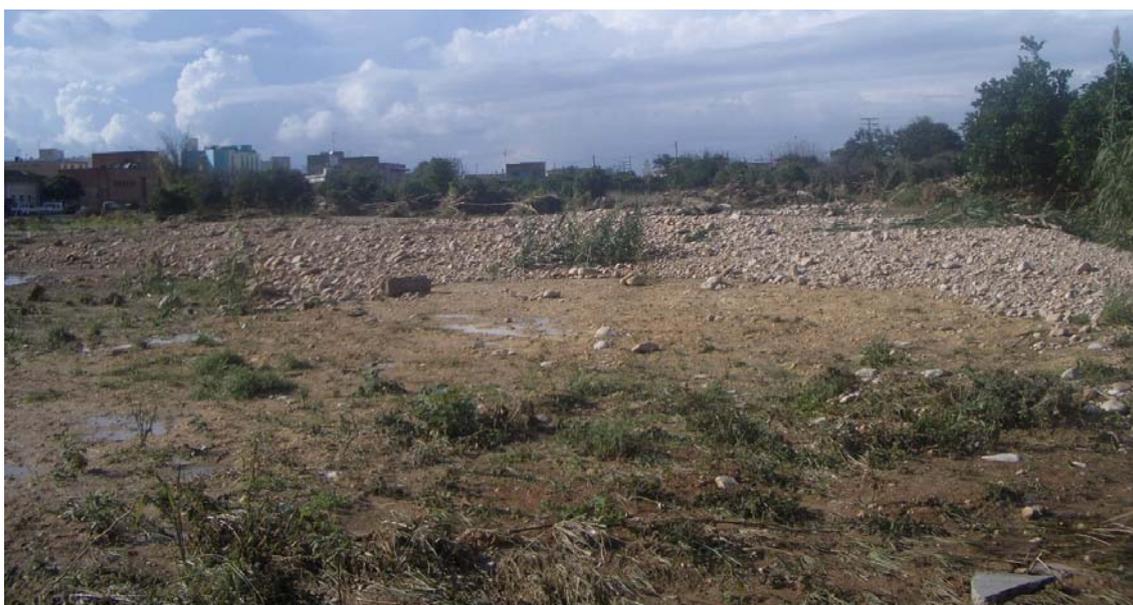
Foto 34: Subdelta de derrame (crevasse splay) generado por la crecida de 2007 a la salida del meandro inferior de El Verger, con abundante material grueso.
CONFEDERACIÓN HIDROGRÁFICA DEL JÚCAR

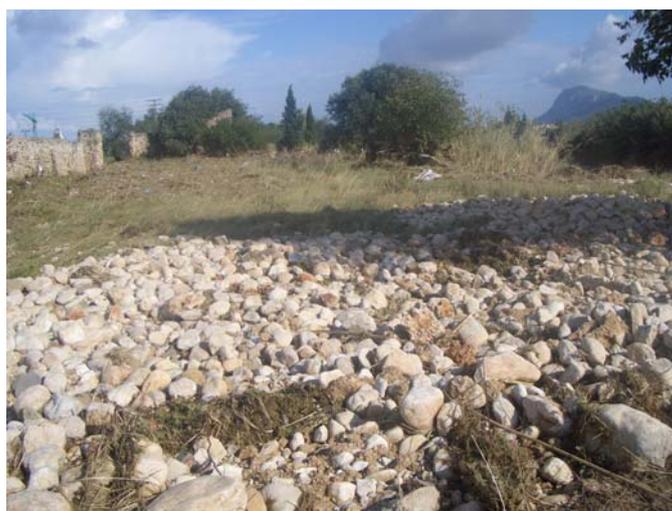
Foto 35: Los bloques y cantos levantados a más de 4 metros de altura desde el lecho del Girona y depositados en forma de subdelta de derrame aguas abajo de El Verger dan la medida de la peligrosidad de aporte de sedimentos durante las crecidas del Girona.

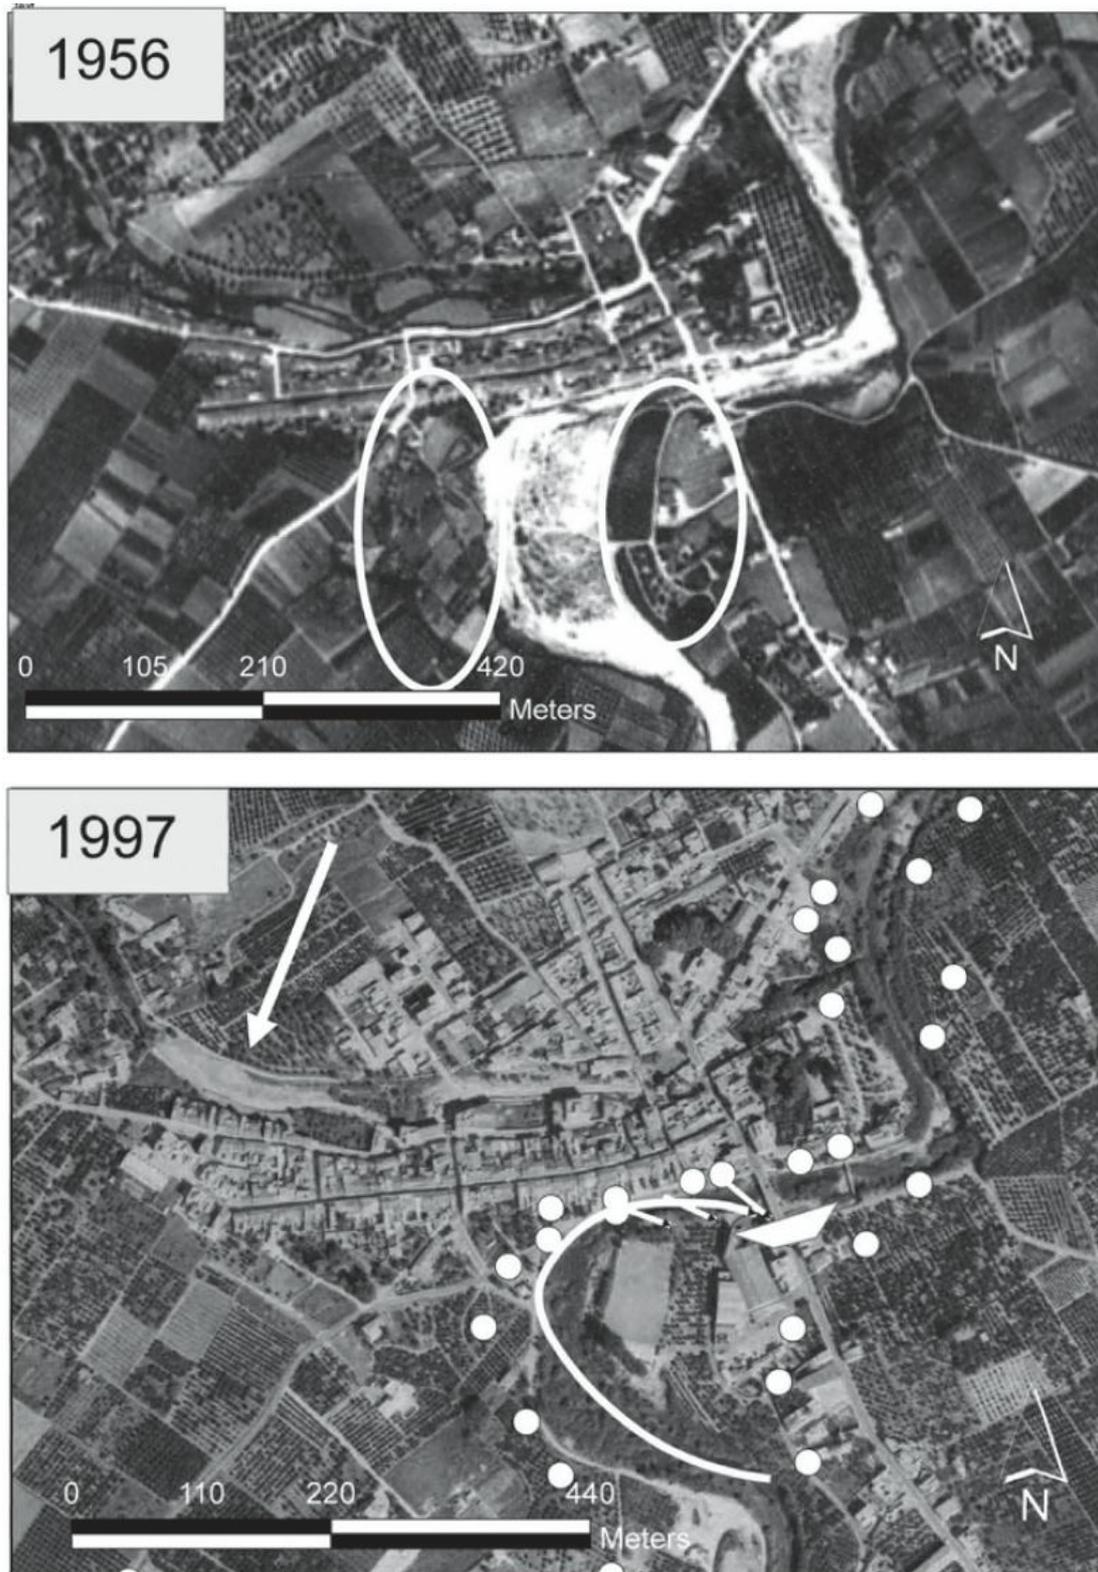
Figura 19: En la fotografía de 1956 se han señalado el lóbulo de meandro o point bar y las barras inundadas en 2007. En la ortofotografía de 1997 se ha marcado la línea de máxima velocidad en el meandro y la reflexión del agua provocada por la fijación del margen izquierdo, lo que ha producido una fuerte erosión en el margen derecho y la caída del puente. En el margen izquierdo la flecha indica el barranc de Segària soterrado.

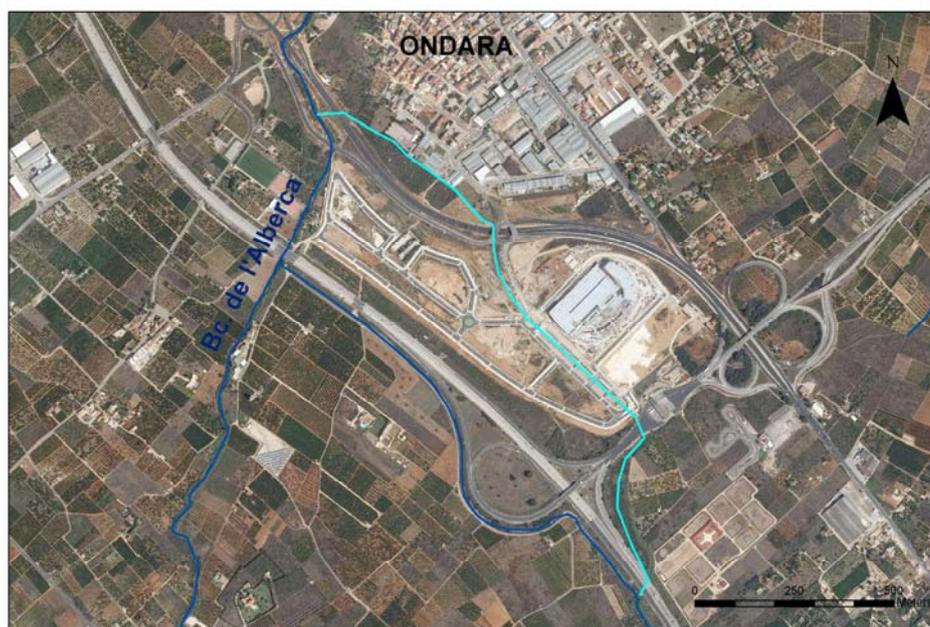
Por un lado, esta salida persiste, pero con un trazado más dificultoso. El cauce del barranco pasa bajo la AP-7, franquea entubado las instalaciones del peaje, atraviesa mediante un encauzamiento reciente --de escasa sección-- el área comercial de Les Marines, se introduce en un paso subterráneo bajo la nueva carretera nacional, discurre junto a varias industrias y finalmente vuelve a cruzar esta vía en sentido contrario antes de caer sobre el cauce de l'Alberca. Por otra parte, también existe un drenaje paralelo a la AP-7 conectado al barranco, que bordea el bucle de acceso al peaje y desagua en l'Alberca aguas arriba de su paso bajo la autopista. En definitiva, sobre la antigua marjal, existe un doble cauce completamente artificial, fruto de la suma de diversas actuaciones en busca de soluciones locales, sin perspectiva de conjunto.

Figura 25: Doble trazado de la desembocadura del barranc de la Fusta en el cauce de l'Alberca. En azul claro, el trazado histórico, parcialmente encauzado a través de las infraestructuras viarias y los nuevos desarrollos urbanísticos, aunque con una sección notablemente menor a la existente aguas arriba. En azul oscuro, la zanja de avenamiento paralela a la autopista, que es la que cartografía el ICV como cauce del barranco.

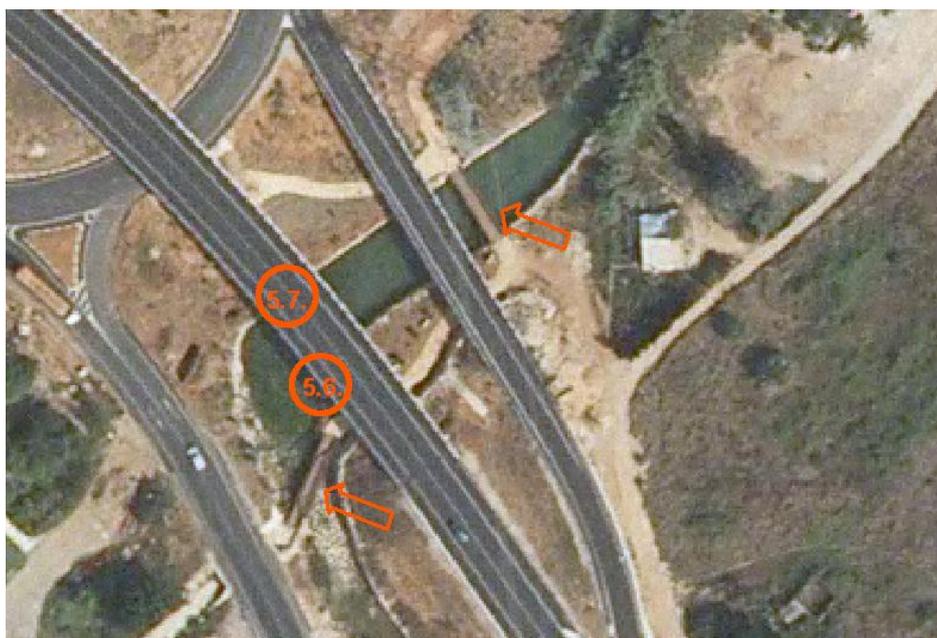
Figura 26: Efectos del desbordamiento del barranc de l'Alberca en Ondara en 2007, sobre una imagen de 2006. En el círculo posición de las fotografías siguientes y, señaladas con flechas, dos pasarelas suprimidas tras la crecida.

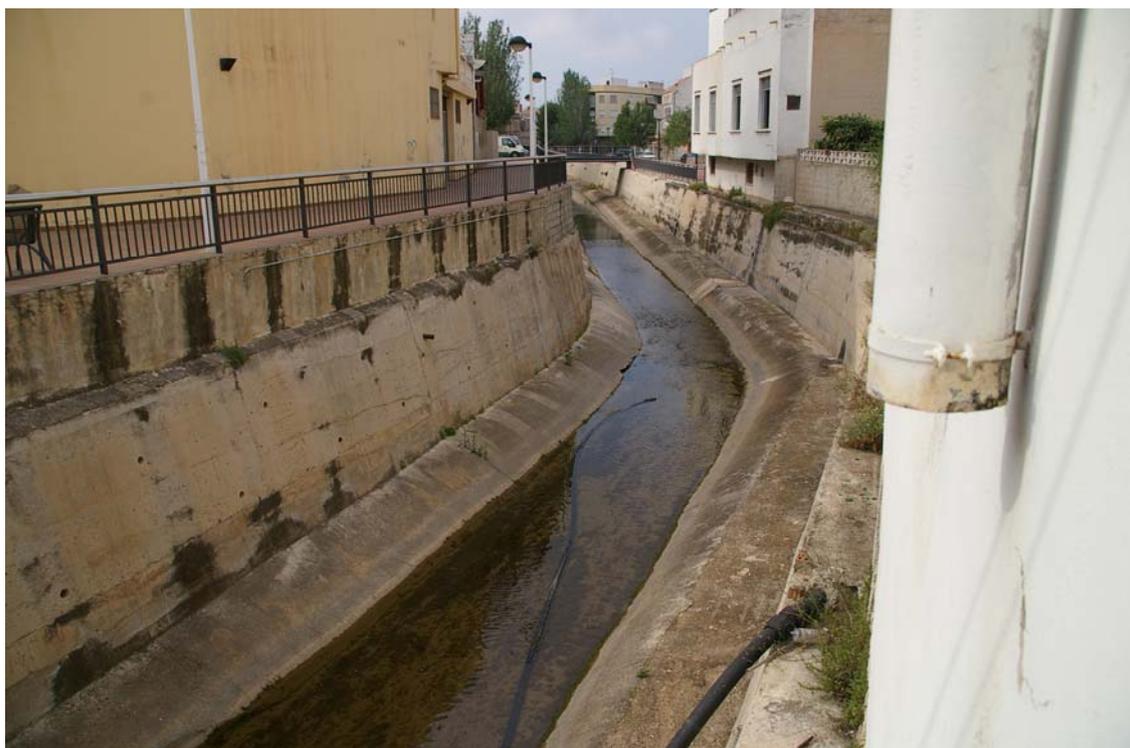
La sección natural del barranco está completamente alterada, tanto en este punto como a lo largo de todo el casco urbano. Además, al norte del casco urbano, el desarrollo reciente de este municipio ha tendido a favorecer la ocupación de la margen derecha del barranco, terraplenando parte del cauce y la terraza fluvial para sobreelevar las áreas objeto de actuaciones urbanísticas. De esta manera se facilitará el desbordamiento por la margen izquierda, donde se observa claramente como los pretilos de hormigón quedan a mayor altura que los bancales cultivados más próximos al barranco. Se trata pues de otra artificialización completa del cauce, dentro del cual se ha construido un canal de hormigón con una sección más estrecha que la que presentaba originalmente y, con bastante menor capacidad que el cauce natural de aguas altas del barranco.

Foto 38: Encauzamiento del Alberca en Ondara

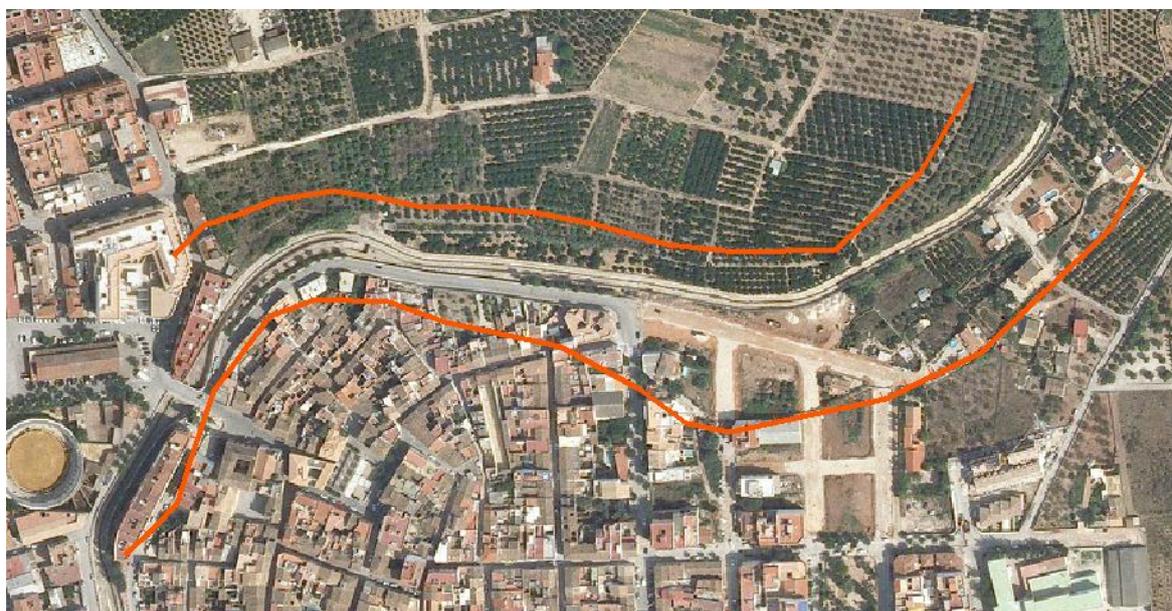
Figura 27: Reconstrucción del cauce de aguas altas del Alberca a partir de los abancalamientos agrícolas y la fotografía aérea de 1957. Se observan las obras de urbanización de 2006 que han sobrelevado parte del margen derecho del cauce.

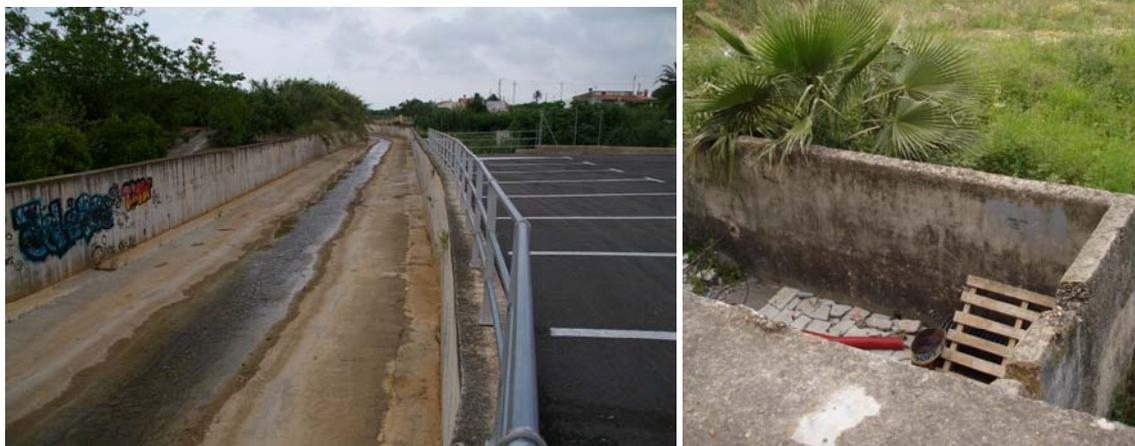
Foto 39 y 40: A la salida de Ondara el barranco permanece encauzado, mediante pretils que, como se observa en la imagen izquierda, quedan más altos que los campos inmediatamente contiguos pero no llegan a culminar la altura original del cauce. Por la margen derecha, en la misma imagen, un parking sobreeleva levemente parte del cauce antiguamente ocupada por los cultivos. La urbanización de la margen derecha ha alzado los terrenos del antiguo cauce de aguas altas. En la imagen derecha puede compararse la cota de los antiguos cultivos y de los nuevos viales, con una vieja balsa de riego en primer término. Las cañas del fondo indican la posición del cauce.

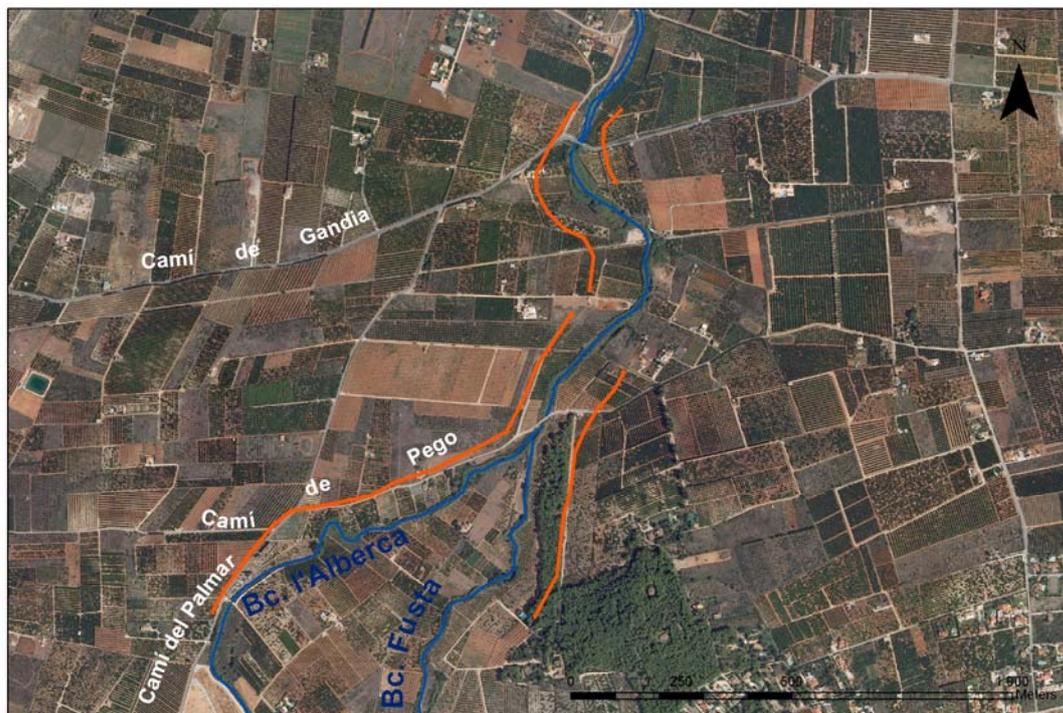
Figura 28: En naranja los escarpes, fosilizados como abancalamientos, que limitan el cauce de aguas altas en las inmediaciones de la confluencia del Alberca y el barranco de la Fusta.

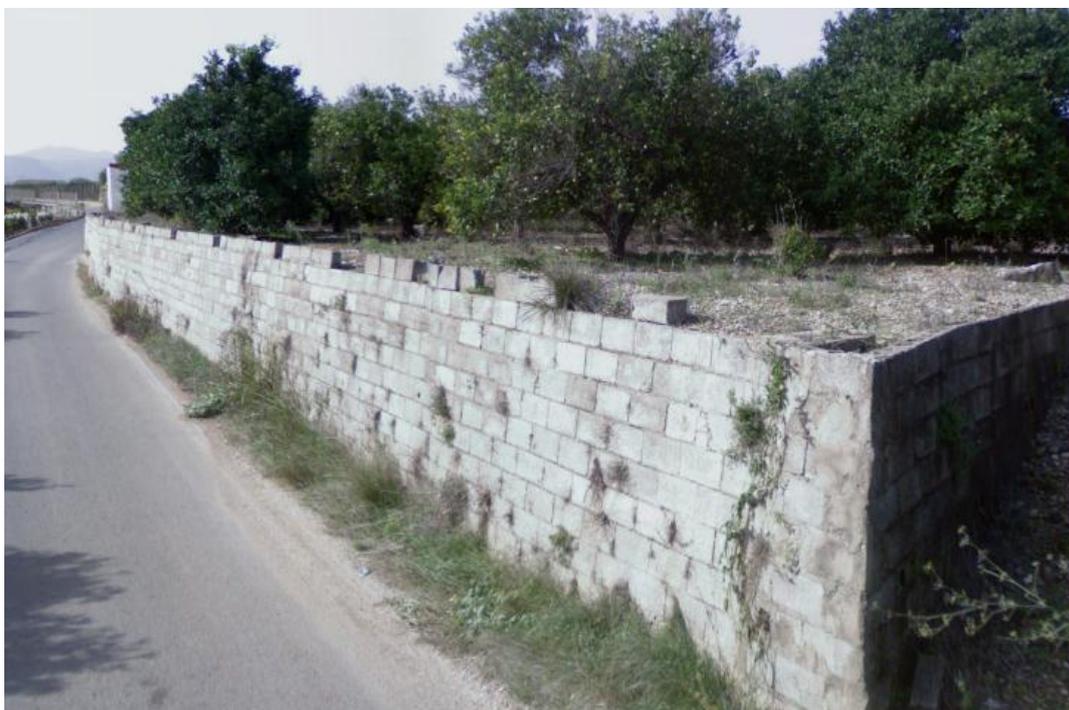
Foto 41: Detalle de un de estos escarpes junto al camí del Palmar.

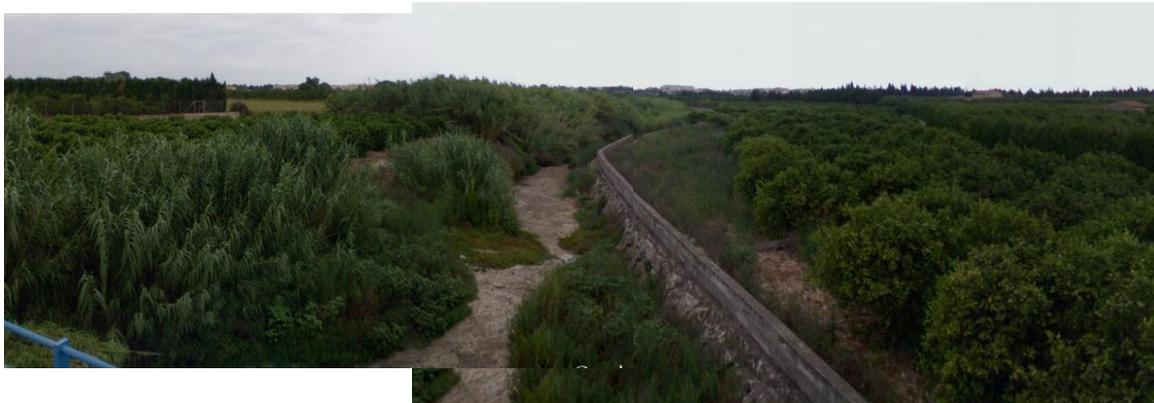
Foto 42: Vista del barranco a su paso por el camí de Gandia. Ocupación parcial del cauce por cultivos de cítricos, mediante un bancale sobreelevado con un dique de hormigón. Se observa también la presencia de gravas y cantos en el campo de naranjos.
