Plan Director de Defensa contra las Avenidas Comarca de la Marina Alta. Alicante.

APÉNDICE 3 ESTUDIO GEOMORFOLÓGICO

ESTUDIO GEOMORFOLÓGICO DE LAS ZONAS INUNDABLES DE LA MARINA ALTA

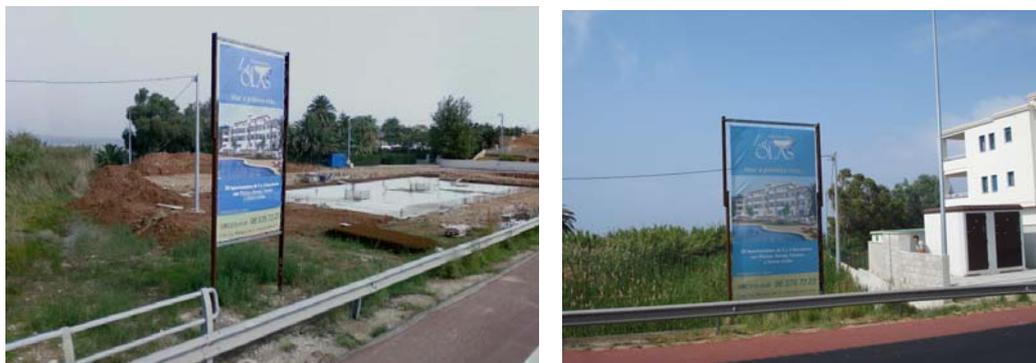
La desembocadura del barranco ha sido objeto de importantes alteraciones, debido a la construcción, hasta fechas muy recientes, de edificaciones turísticas que estrechan la sección natural del barranco y obstruyen la salida de aguas. Tras el paso por el amplio puente de la carretera de les Marines, se observa una importante erosión de la margen izquierda del cauce, y un edificio que recientemente ha artificializado la margen derecha. La restinga es prácticamente inexistente y apenas existen

Foto 43 y 44: Imágenes de 2008 y actual que muestran un terraplenamiento parcial de la desembocadura en su margen derecho para la construcción de apartamentos turísticos. Se observa el carácter continental de los materiales excavados para la cimentación, a escasos metros del mar, muestra del comportamiento regresivo de la línea de costa.

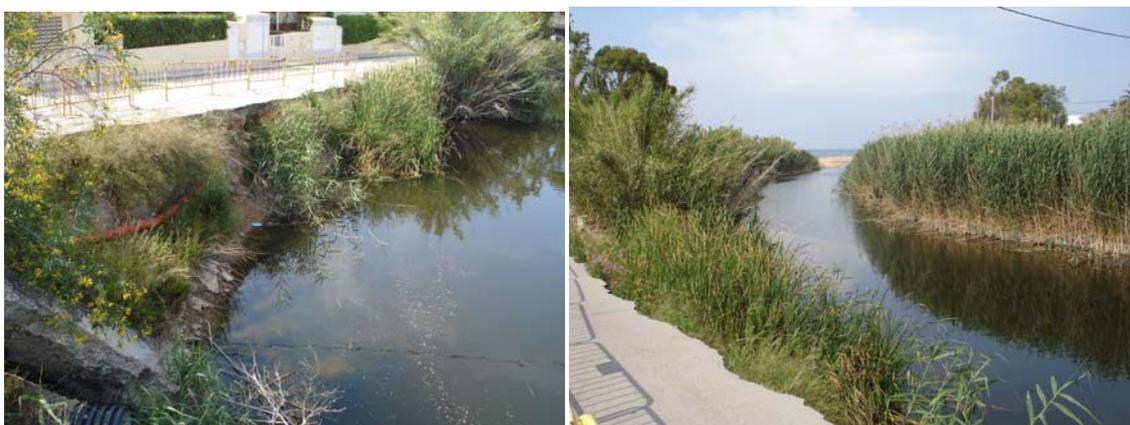
Foto 45 y 46: Erosión lateral en la margen izquierda de la desembocadura, se observa en el perfil la presencia de rellenos efectuados para terraplenar el cauce.

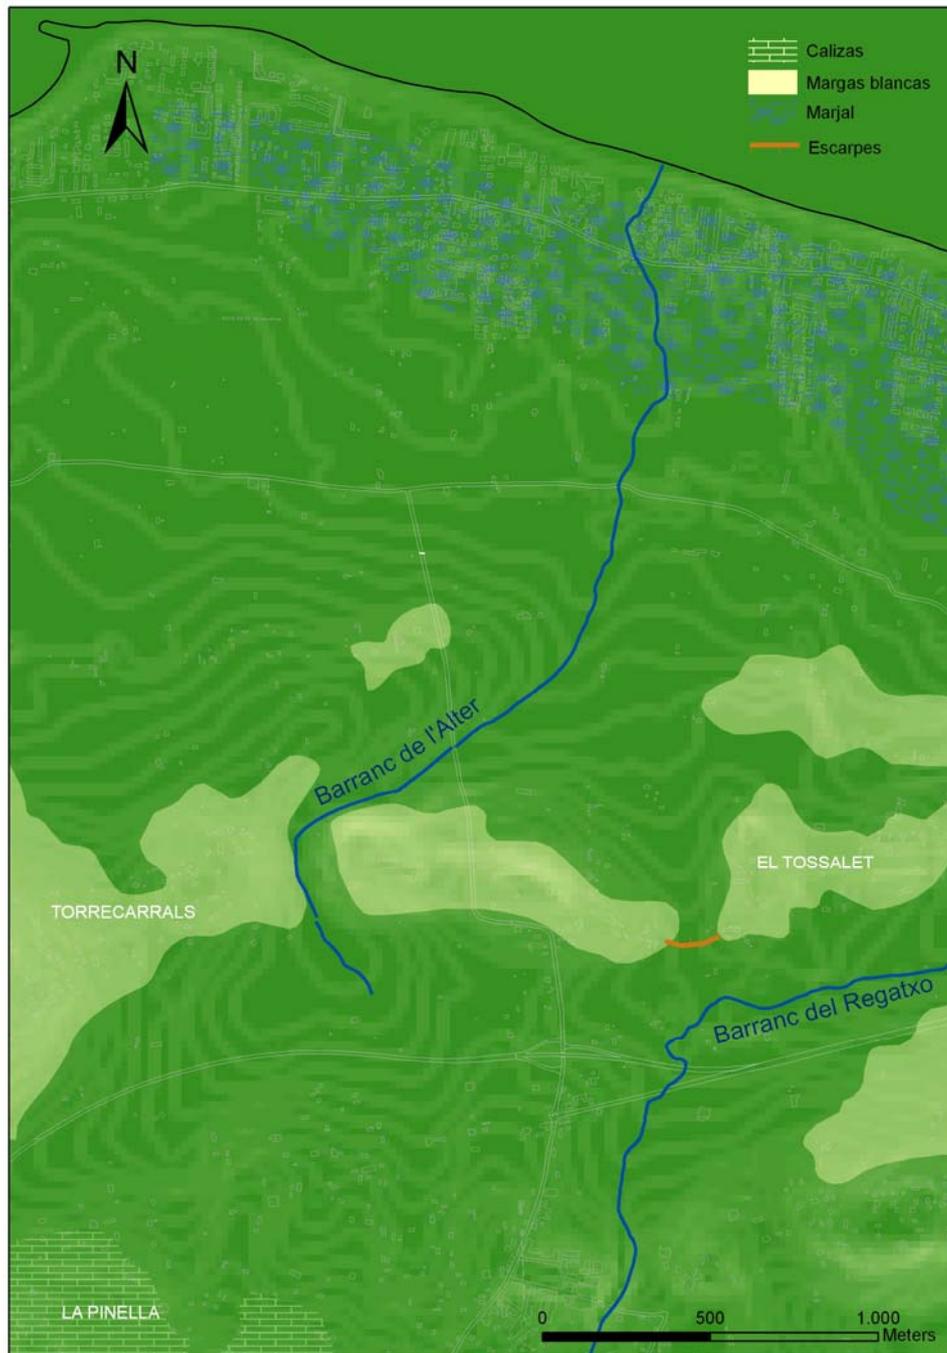
Una vez salvado este umbral, describe un giro hacia el Este, drenando la cara septentrional de los pequeños relieves miocenos, para poco después, volver a girar hacia la costa. Hacia el sureste, el límite de la cuenca lo marca un suave collado entre dos alters o lomas miocenas, de escasa relevancia topográfica. Allí, lindando con el camino viejo de Ondara o camí de la Bota se localiza un escarpe de metro y medio de altura, una magnitud inusual en este sector llano. Este desnivel está situado a menos de 200 m del cauce del barranco del Regatxo, que en este punto describe una pronunciada curva tras un doble meandro. La proximidad del barranco del Regatxo, cuyo cauce es insuficiente para los caudales máximos de crecida, y la presencia del escarpe, que aceleraría la velocidad del flujo, hacen necesario considerar la posibilidad de que parte de los flujos del primero pudieran ser vehiculados hacia la cuenca del barranco de l'Alter (Figura 29).

Figura 29: Mapa del barranc de l'Alter con indicación del escarpe localizado en la divisoria de aguas con la cuenca del Regatxo.

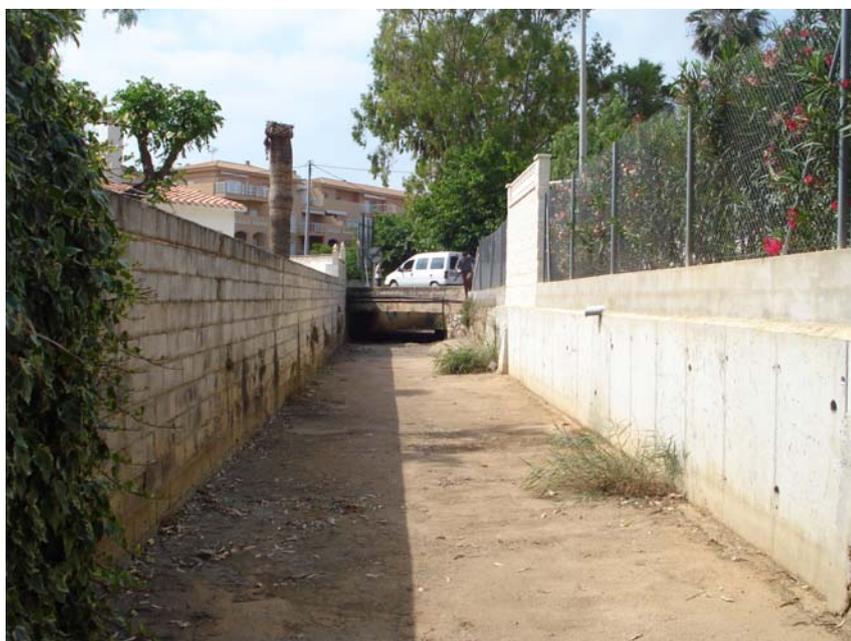
Foto 49: Paso del barranco bajo la carretera de les Marines

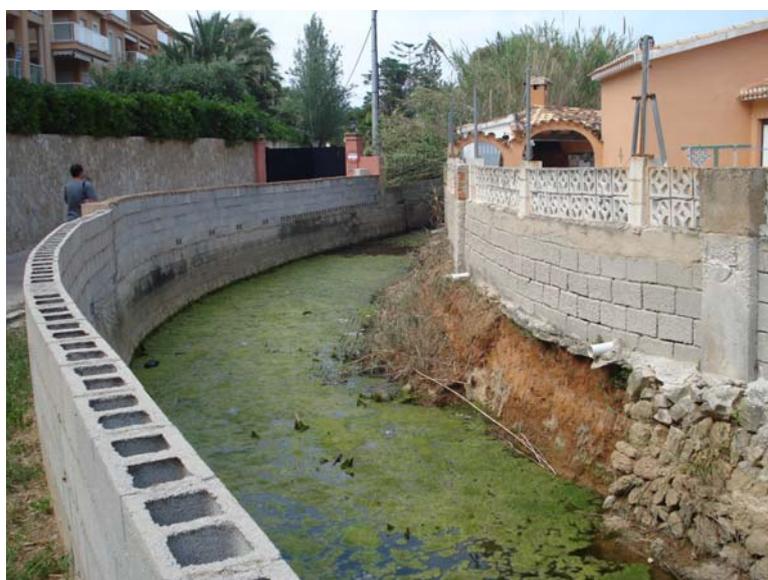
La salida al mar se produce mediante un cajero artificializado de 3 metros de anchura, confinado por muros que protegen varias construcciones turísticas y una pequeña zona ajardinada. Las tareas de limpieza y mantenimiento del cajero han descalzado parcialmente algunos de estos muros, que podrían ceder en próximas crecidas.

El perfil del cauce deja al descubierto arcillas pardo-rojizas, que demuestran el predominio de los ambientes deposicionales de carácter continental a escasos metros del mar. En este y en otros tramos finales del cauce, pese a la extrema antropización, se puede observar un predominio casi absoluto de la fracción fina en los sedimentos del barranco.

Foto 50: Desembocadura del barranco

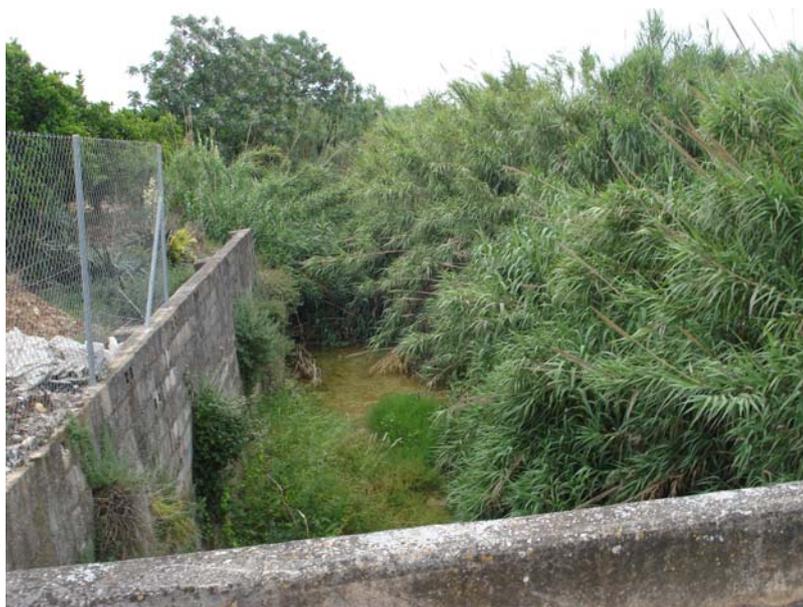
Foto 56: Obra de defensa, recrecida recientemente, de los terrenos agrícolas junto al puente del camino de la Bota.

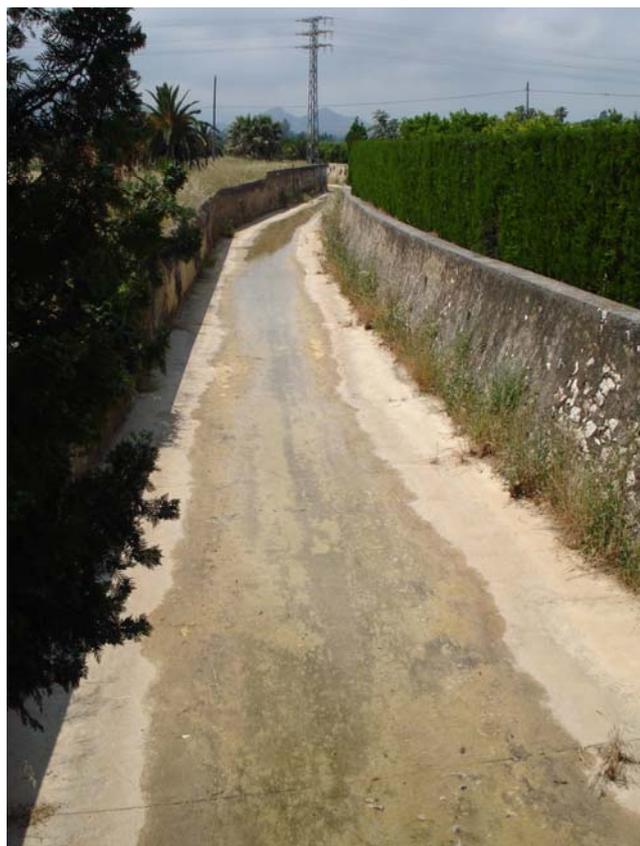
Foto 57: Encauzamiento del barranco en las inmediaciones de la marjal.

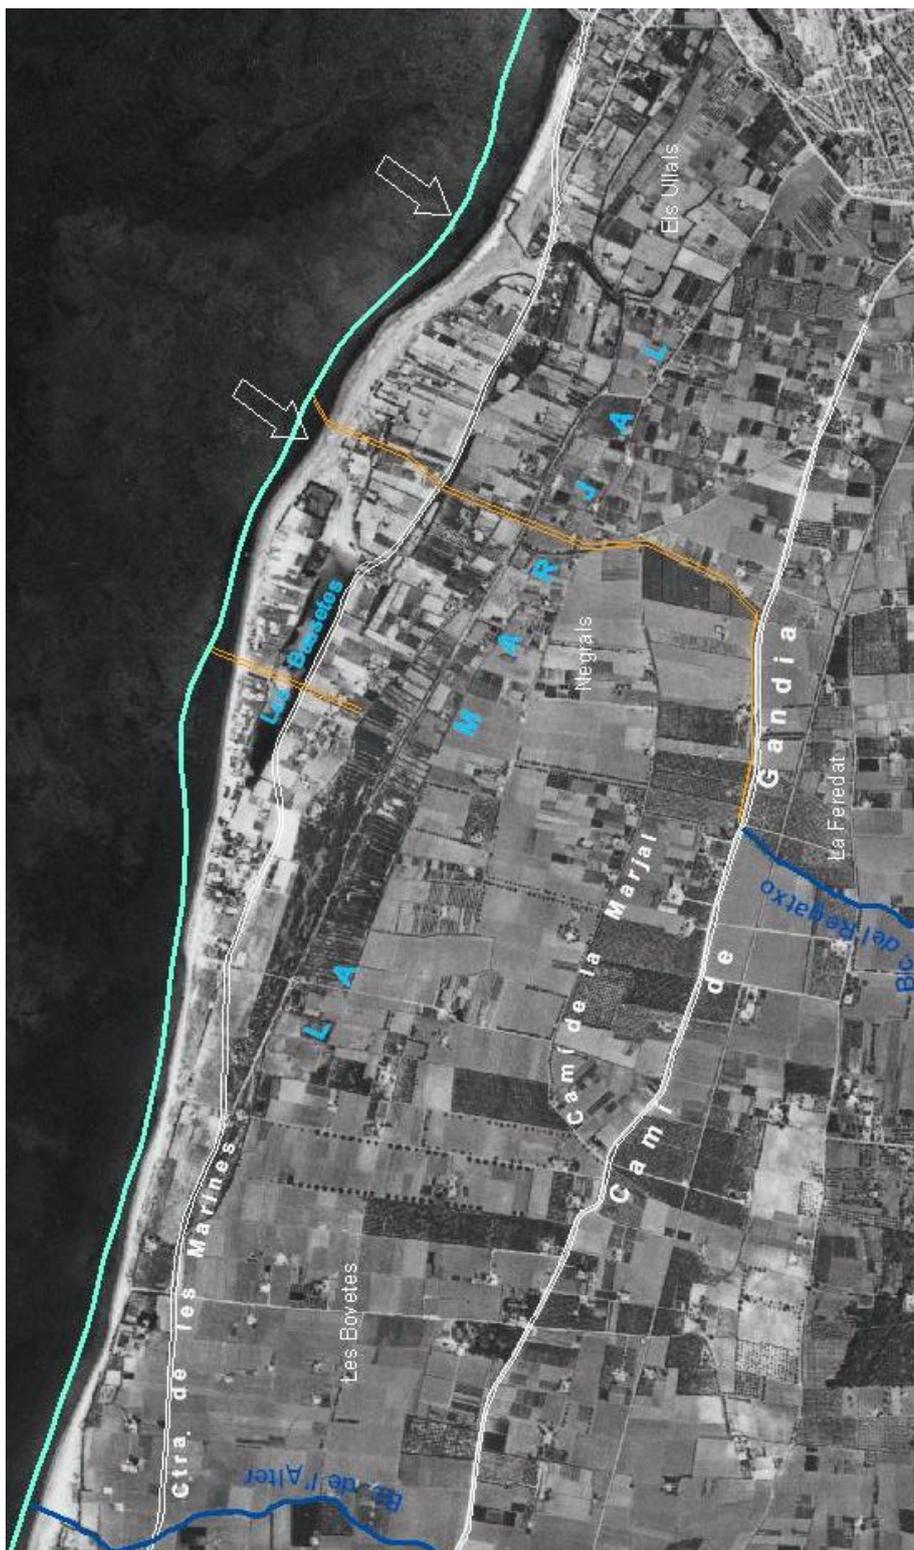
Figura 32: Rectificación de la imagen aérea del vuelo americano de 1957 en la zona de la marjal. Se indica el punto en el que desaparecía el cauce del Regatxo, la red de caminos y mediante dos flechas se señalan las antiguas golas de desagüe. En naranja los dos encauzamientos abiertos a finales de la década de los sesenta, para prolongar el Regatxo y drenar les Bassetes respectivamente.

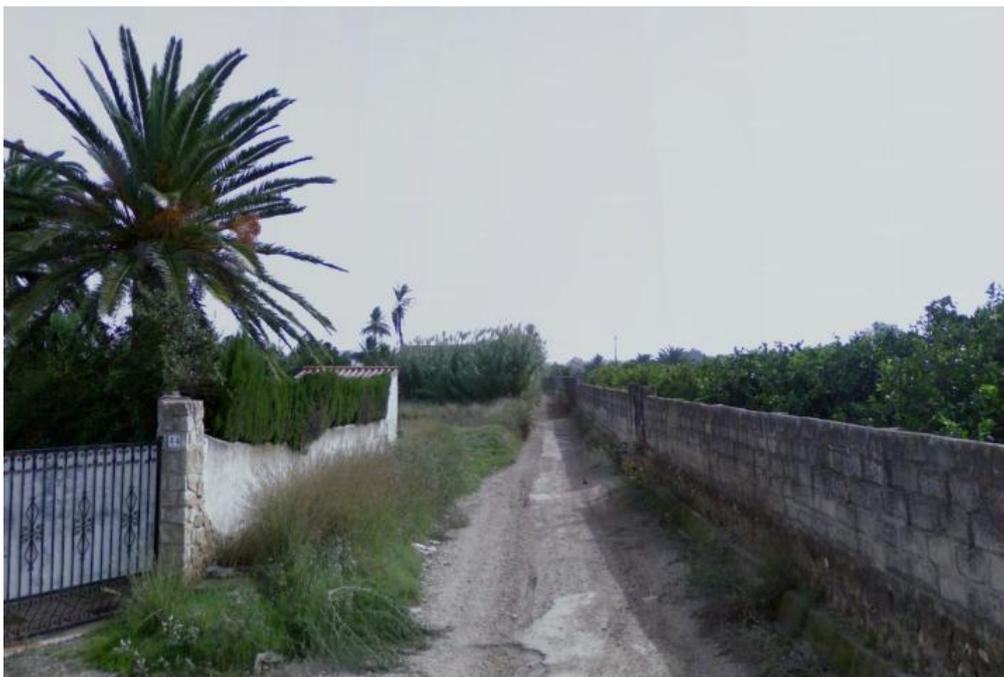
Foto 58: Camí de la Marjal. Se observa una mayor elevación de las parcelas situadas a la izquierda (sur), en las que el bancale que marca el nivel del suelo ha sido recrecido posteriormente.

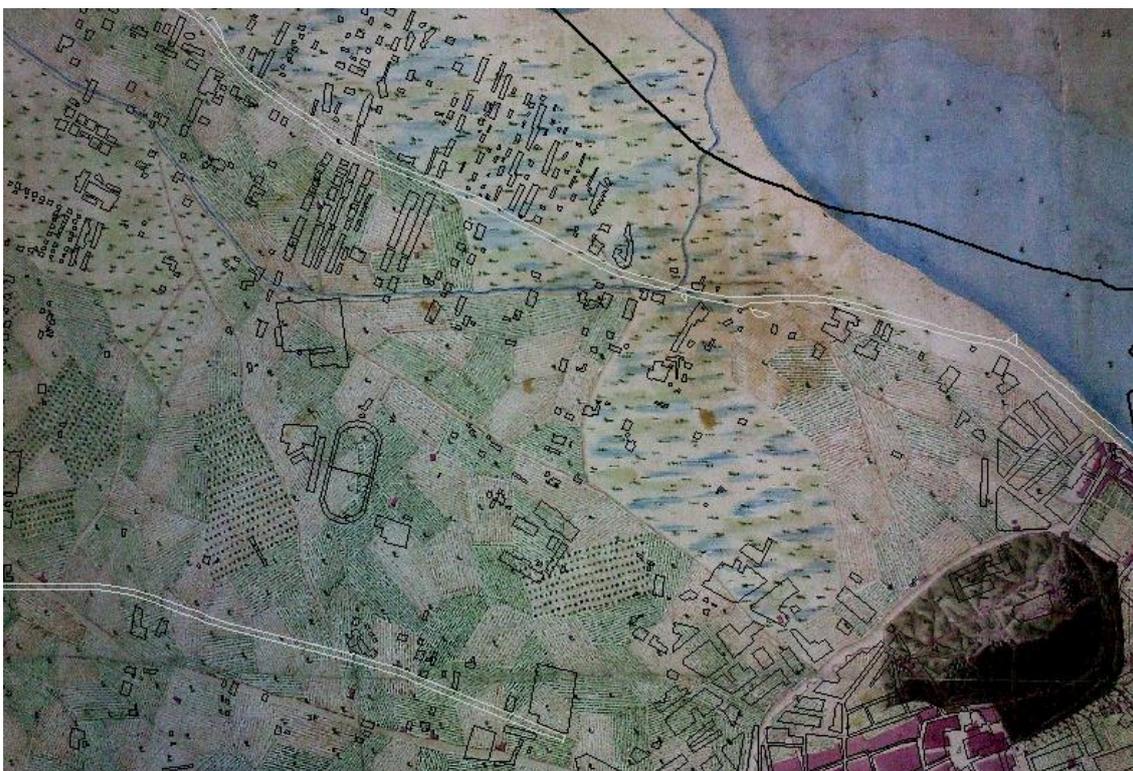
Además, la cartografía histórica nos permite reconocer las marjales que todavía permanecían incultas a inicios del siglo XIX. En este sentido, el Plano de la ciudad y castillo de Denia levantado en junio de 1811, convenientemente georreferenciado (Figura 33), muestra claramente la coincidencia de las zonas recurrentemente inundadas en este siglo con las marjales históricas, ya parcialmente bonificadas en dicha fecha. Asimismo, en la fotografía aérea de 1957 se reconocen todavía dos humedales a ambos lados de la carretera de les Marines, les Bassetes –un surco interdunar hoy convertido en zona verde– y la Marjal –los últimos restos de la antigua albufera actualmente urbanizada.

Figura 33: Plano de la ciudad y castillo de Denia levantado en junio de 1811 en el que se destacan las marjales todavía incultas a inicios del XIX, las cuales coinciden con las zonas que hoy día se inundan de manera más recurrente. En negro se representa la línea de costa actual.

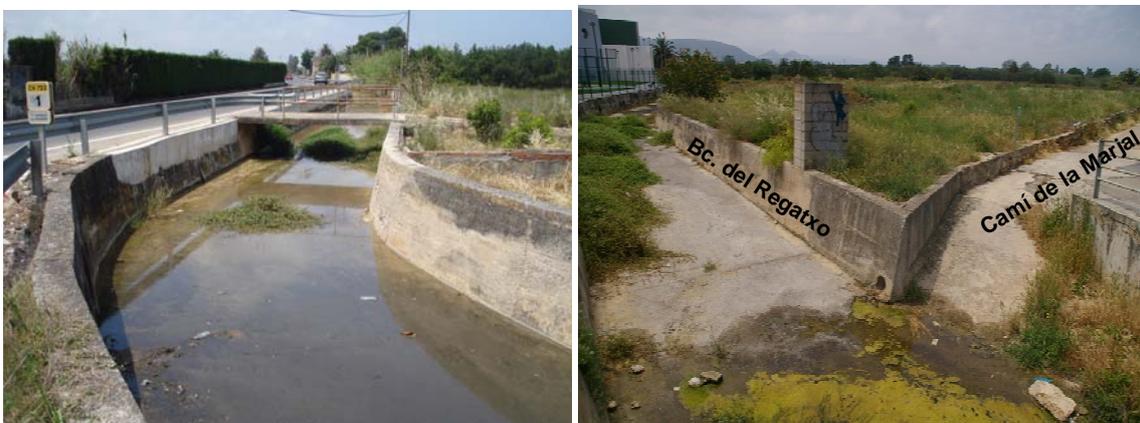
Foto 60 y 61: Canalización artificial del Regatxo sobre la marjal

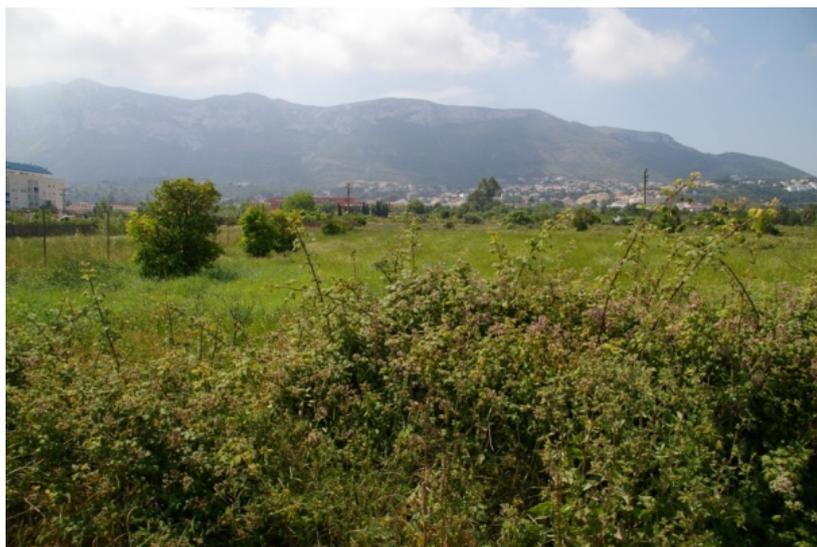
Foto 62: Área próxima al punto de desaparición del cauce del barranco de Santa Paula o Coll de Pous, cerca del parking. Al fondo el Montgó.

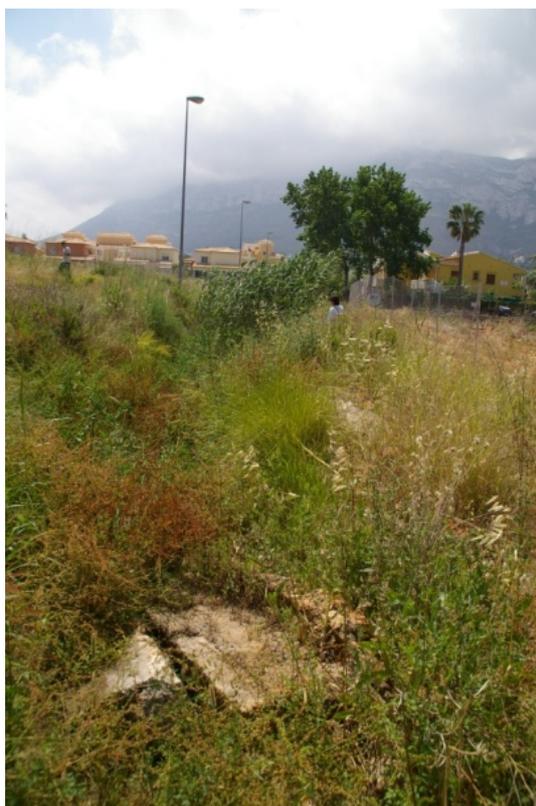
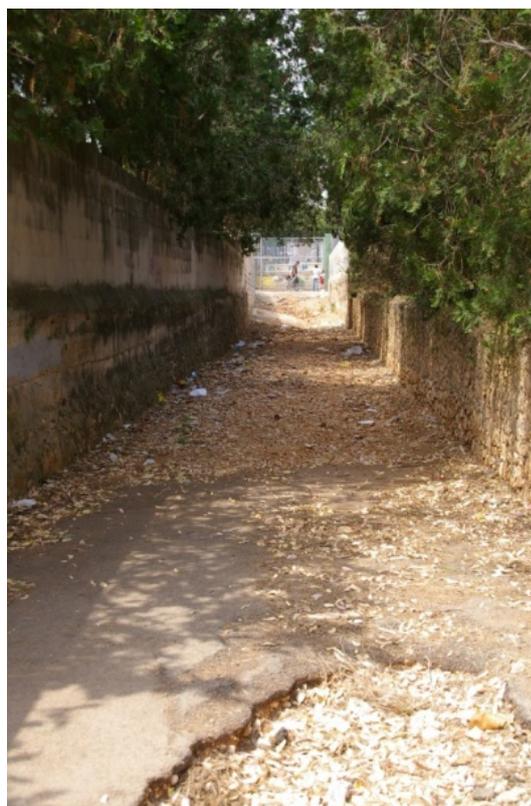
Fotos 63 y 64: Punto de desaparición de barranco que desciende del Montgó entre urbanizaciones al sur de Dénia.

Muchos de los tramos finales de dichos barrancos discurren confinados entre paredes de campos, caminos o calles de zonas urbanizadas recientemente (fotos 63 y

64). Un sector intermedio entre la zona de desaparición de cauces y la depresión del Saladar forma parte del espacio inundable y permanece sin urbanizar como campos de cultivo o eriales, si bien la pendiente del terreno permite evacuar fácilmente la escorrentía. Finalmente, los flujos desbordados tienden a concentrarse en torno a la depresión semicerrada del Saladar, si bien las diversas barreras y canalizaciones que se han ido construyendo alteran el funcionamiento hidrológico de este espacio. El canal de drenaje de los barrancos de Coll de Pou y Saladar se adosa a la vía de ferrocarril Dénia-Alicante y marca el límite del crecimiento urbano. En el lado septentrional de dicho canal se encuentra el espacio urbano más afectado por inundación en torno a la avenida del Saladar y que comprende la plaza Jaime I, la calle Sagunto, la Avda. del Marquesado, Passeig del Saladar, la calle Patricio Ferrándiz y la plaza del Archiduque. La situación de dichas calles y plazas coincide aproximadamente con el perímetro de los pantanos del Saladar reconstruido a partir del Plano de la ciudad y castillo de Denia levantado en junio de 1811 o el Plano de Denia de la Geografía de Coello de 1850.

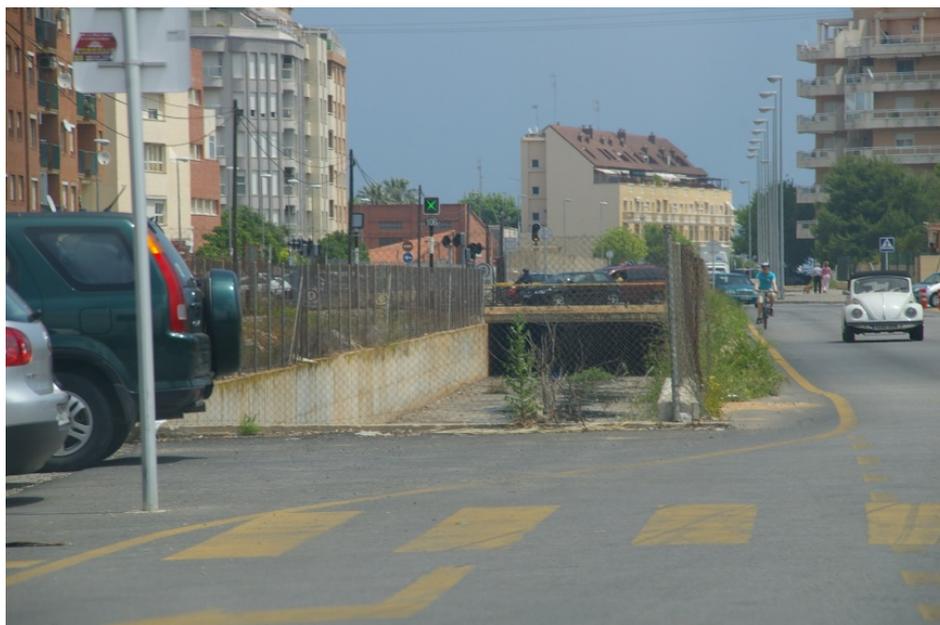
Foto 65: Vista del canal de drenaje del Saladar.

Los días 2-3 de octubre de 1957 se acumularon 400 mm en el observatorio del Cabo de San Antonio y 817 mm el día 2 de octubre en Javea. En Denia hubo una víctima y numerosos hogares destruidos, la zona más afectada fue El Saladar, donde las aguas llegaron a sobrepasar los 2 m de altura y más de 1 m en el interior de las casas. Esta zona concentra las aguas vertientes del Montgó y de la zona del castillo. El barrio del Saladar se transforma en un espacio con avenamiento precario al estar cerrado al mar por dos barreras artificiales: el muelle comercial del puerto, que está a un nivel más alto que dicho barrio, y la vía férrea de conexión entre los ferrocarriles del Estado y los de E.S.A., formando ésta una barrera que dejaba como única salida un boquete de sólo metro y medio de anchura, incapaz de evacuar la avalancha de agua acumulada.

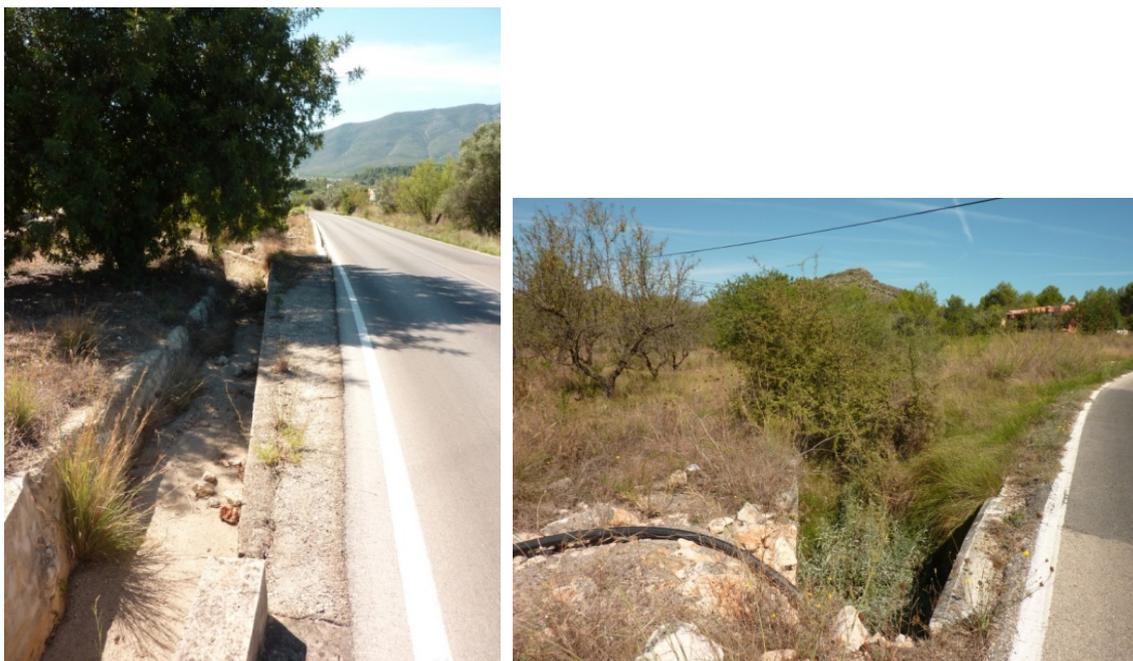
Fotos 68 y 69: Pequeña canalización junto a la carretera desde la urbanización. A la derecha drenaje bajo la carretera procedente del barranco de la margen del Castellet.

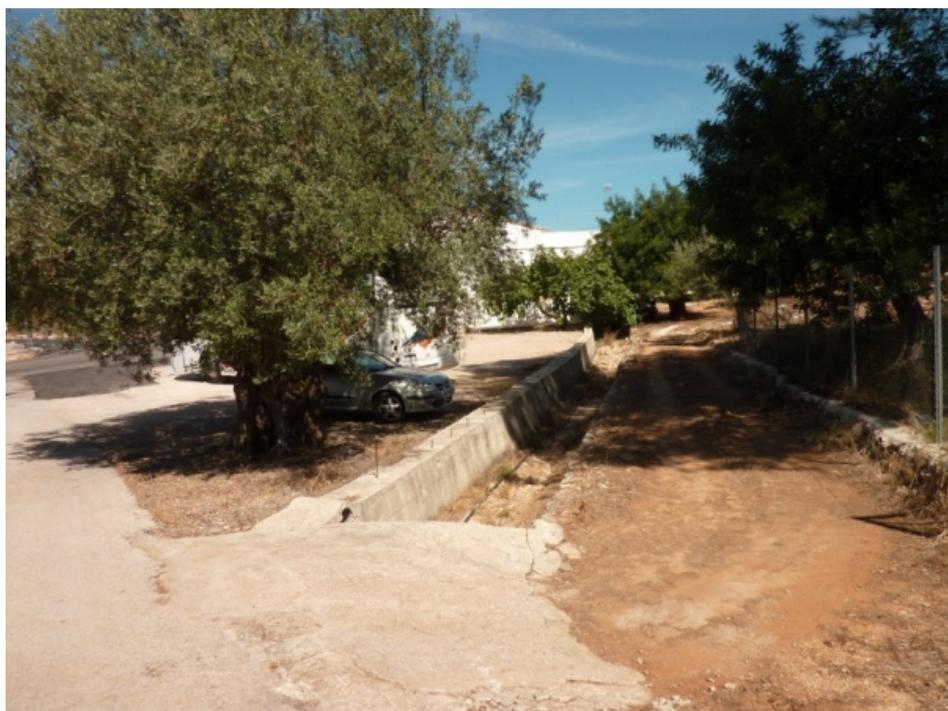
Foto 70: Pequeño encauzamiento en la margen oriental de la casa situada junto al cruce.

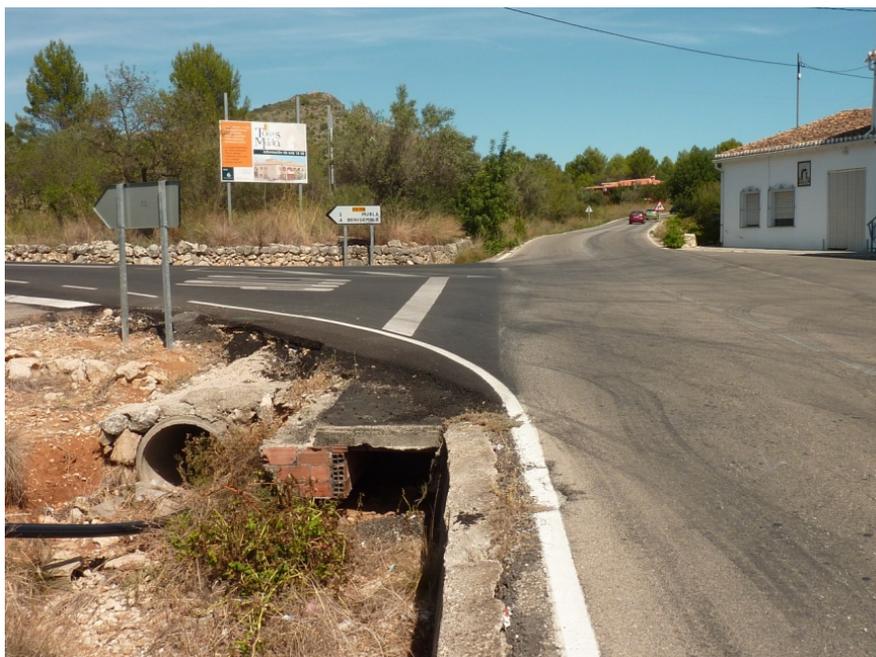
Foto 71: Cruce de las carreteras, detalle de los drenajes por esta margen.

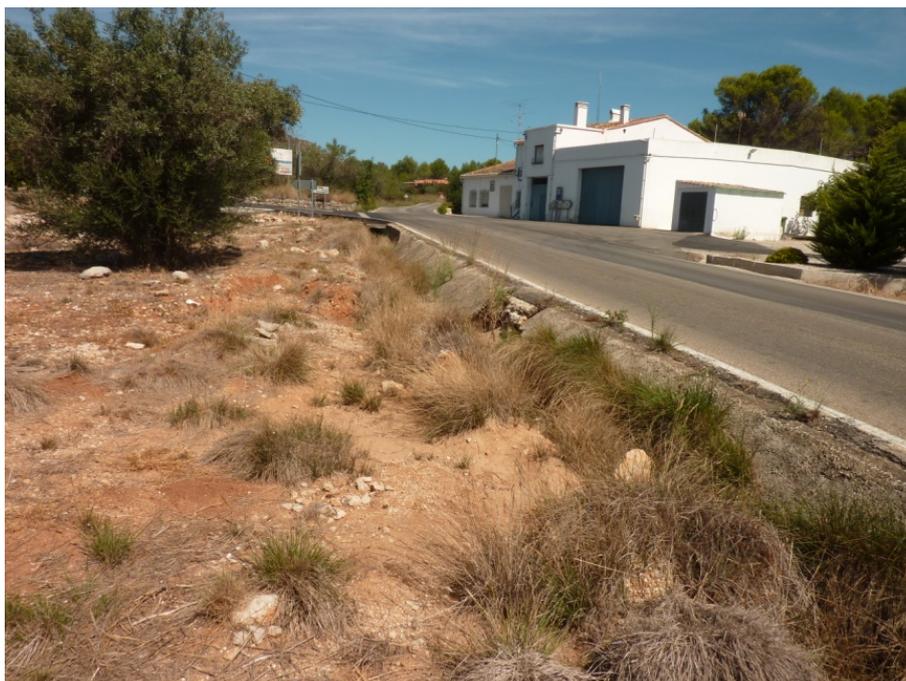
Durante los reconocimientos de campo se pudieron reconocer los efectos de las últimas lluvias de agosto de 2010 sobre los campos adyacentes a la carretera CV-715. Se observaron arrastres de cantos y gravas, algunos regueros de erosión en las parcelas situadas en las márgenes del cruce, vegetación inclinada por las arroyada sobre dichas parcelas y pequeñas paredes en los lindes entre campos tumbadas por el agua. Además, según los propietarios de la casa situada junto al cruce el agua corre por ambos lados de la casa (cochera), filtrándose en el interior de la vivienda. El pequeño barranco que desciende de las vertientes del Castellet d'Orba se encuentra taponado por la vegetación y la escorrentía corre por los campos de la margen occidental de la carretera. El rastro del agua se aprecia más abajo en algunos surcos erosivos.

Foto 72: Rastros de erosión y acumulación de arena y piedras arrastradas por la escorrentía junto a la carretera.

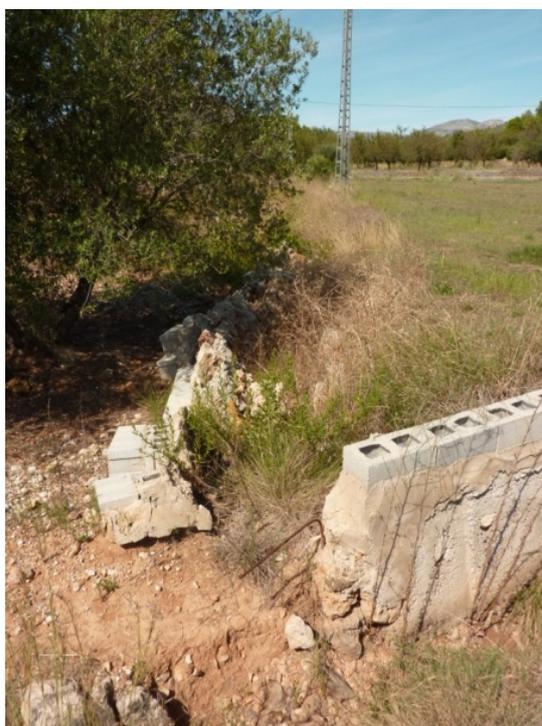
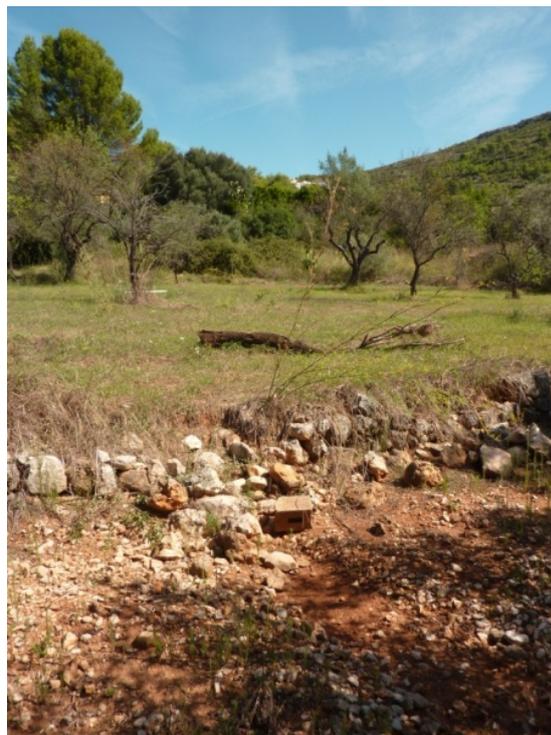
Foto 73 y 74: Pared tumbada por el agua en linde de parcelas de la margen occidental de la carretera. A la derecha rastros de erosión por arroyadas desde el barranco meridional de la urbanización.

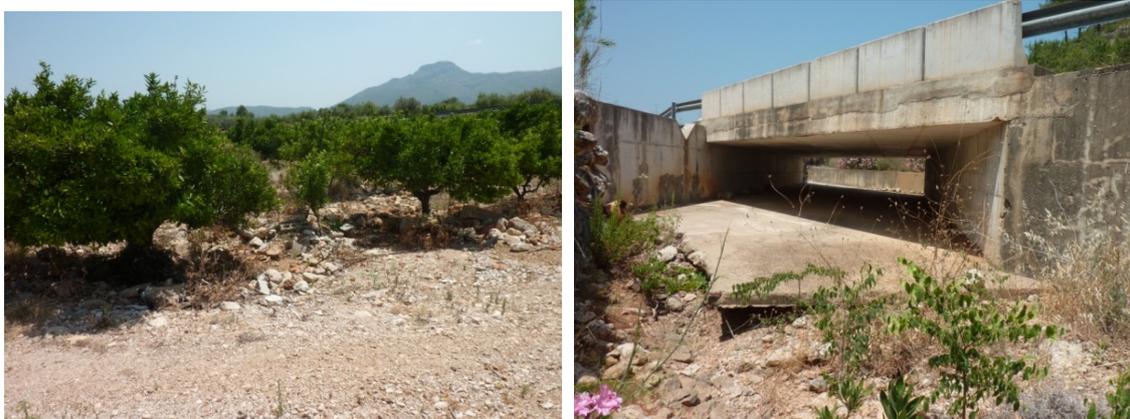
Foto 75 y 76: Rastros erosivos, con muretes arrastrados por las arroyadas en una parcela de naranjos. A la derecha paso bajo la carretera CV-750

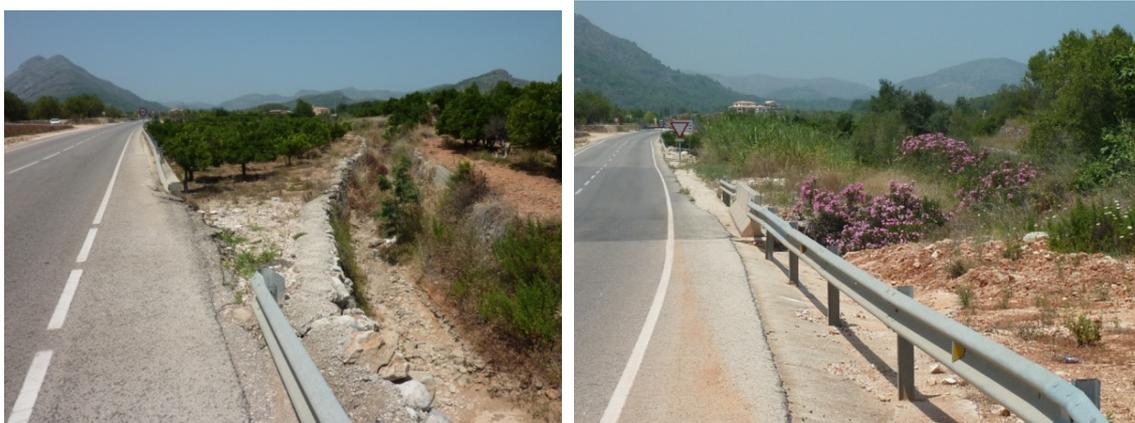
Foto 77 y 78: Zona inundable de la carretera CV-750 con una pequeña canalización. Derecha: Zona inundable de la carretera CV-750 junto al puente bajo la carretera

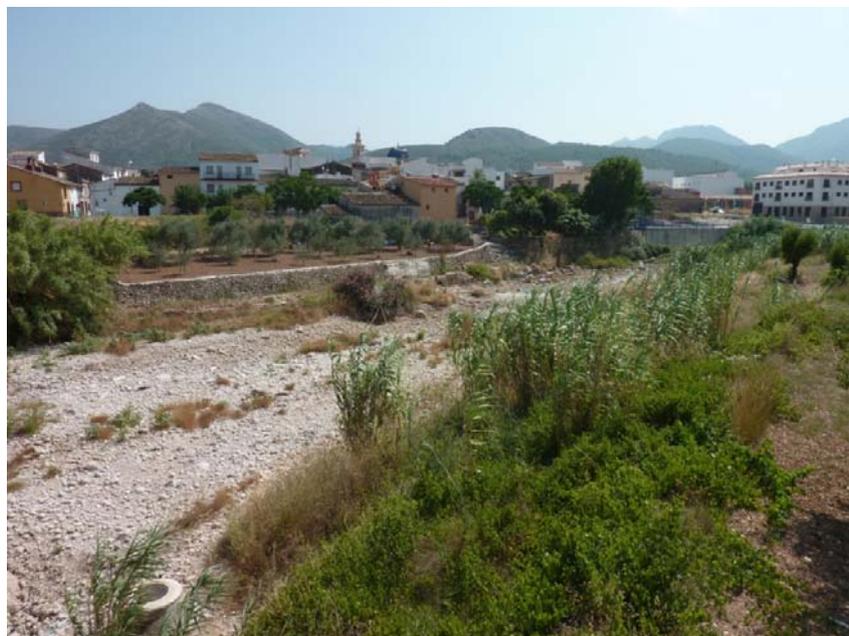
Foto 79: Vista de Xaló y el río o Gorgos desde el puente del camí Fondo Dos.

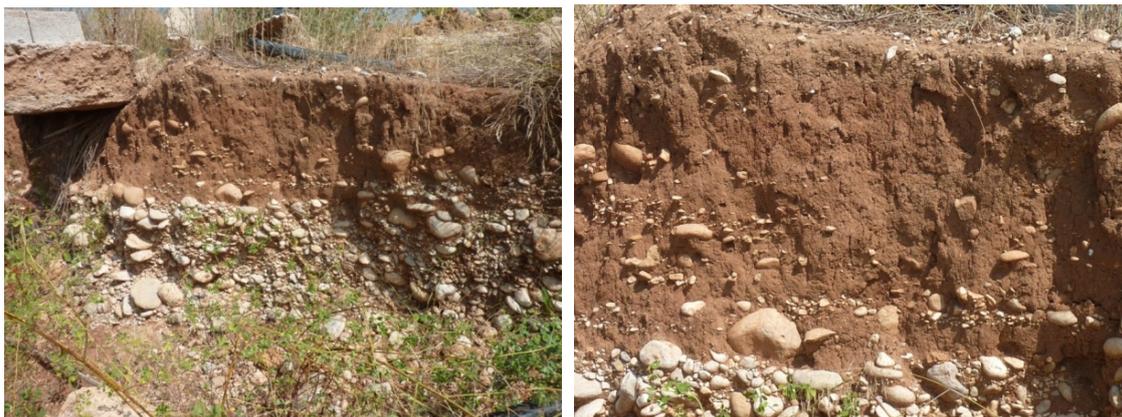
Fotos 80 y 81: Corte erosivo tras las riadas de 2007 y 2008 en la margen derecha del río correspondiente a la terraza inferior (T0a). Detalle del corte anterior con un paquete de sedimentos finos de inundación sobre el techo de la terraza.

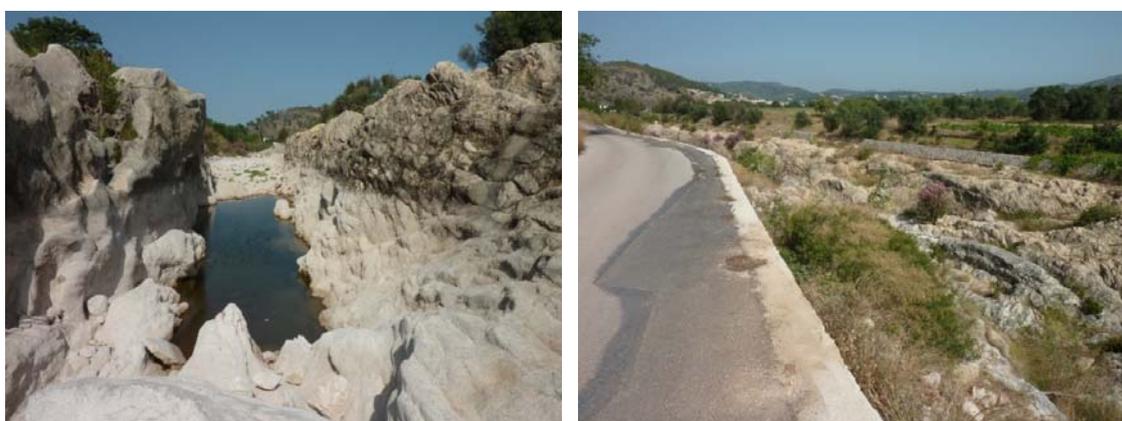
Fotos 82 y 83: Poza natural excavada en el lecho rocoso del río Gorgos aguas debajo de la población. A la derecha lecho rocoso del río Gorgos. Se puede apreciar el muro de defensa roto en la margen derecha.

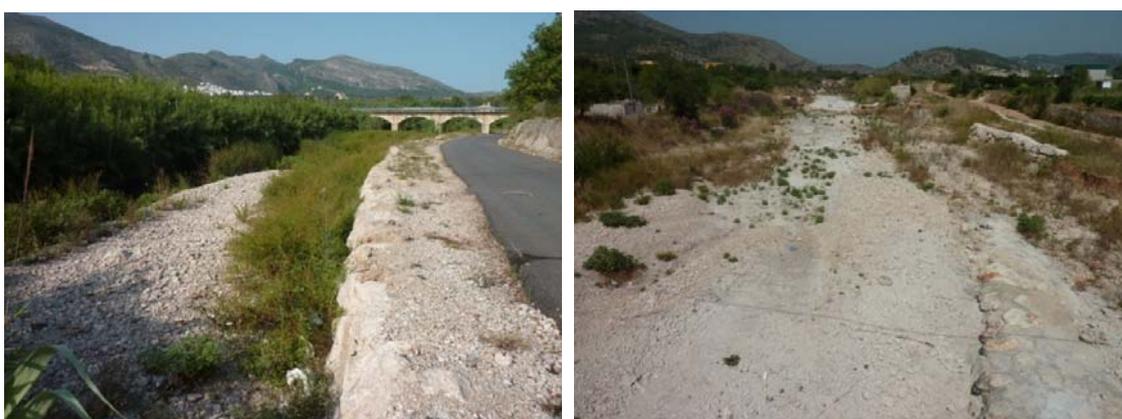
Fotos 84 y 85: El río Gorgos aguas arriba del puente de la carretera de Alcalalí CV-750. Se puede ver la barra de gravas adosada a la escollera que protege el camino de la margen derecha del río. A la derecha el río Gorgos aguas abajo del puente del camí Fondo Dos.

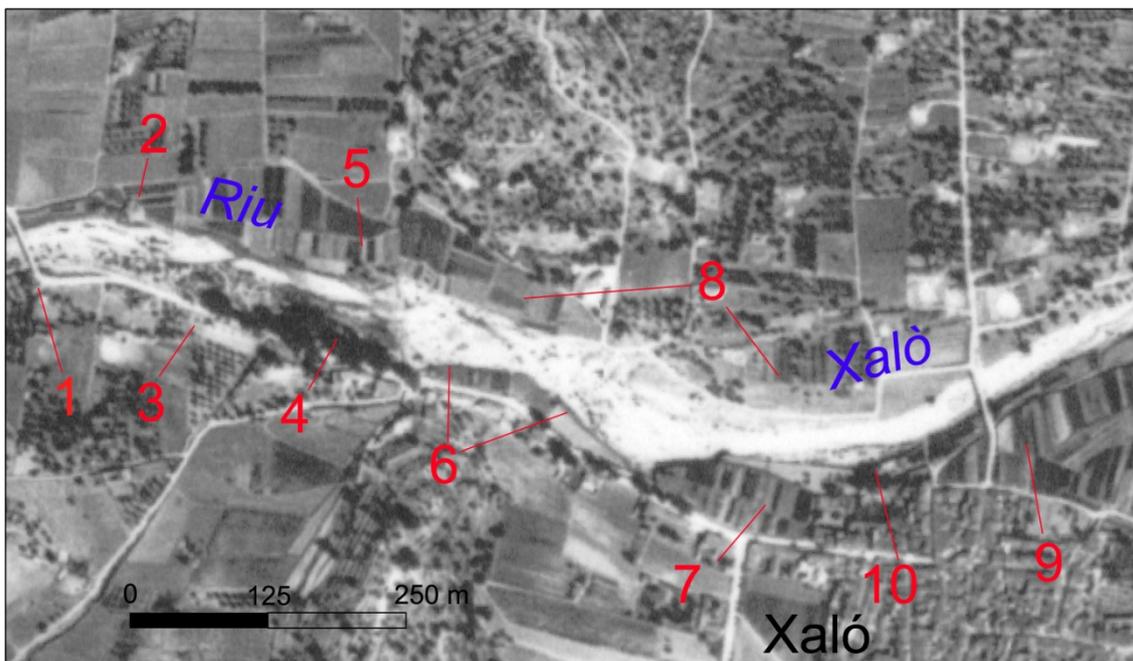
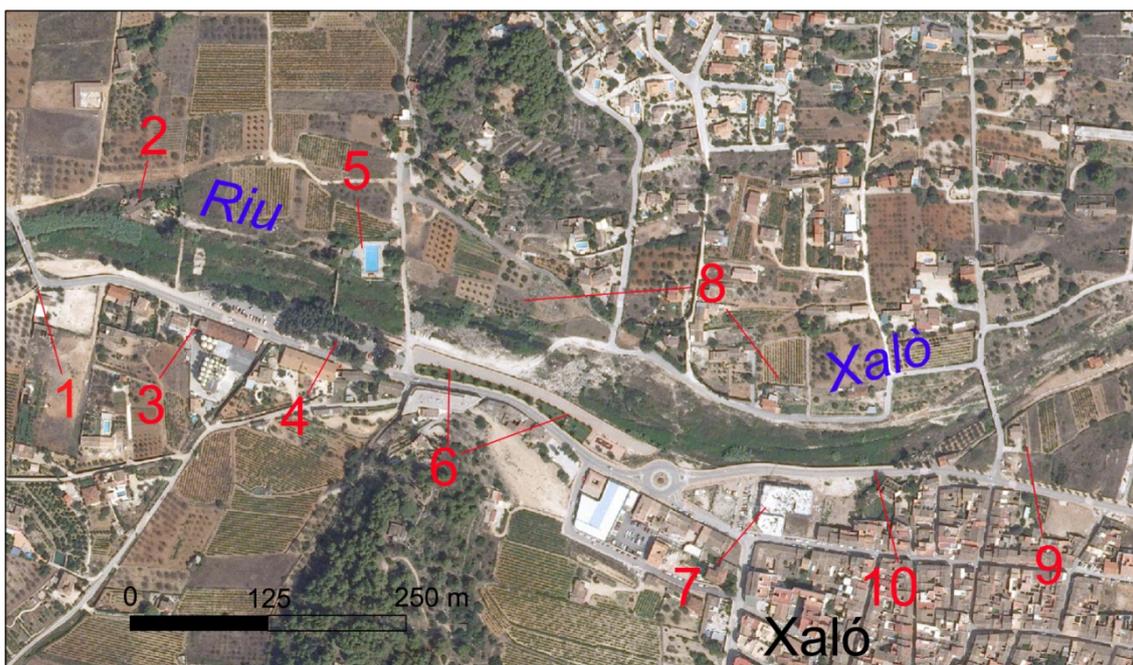
Figuras 54 y 55. Comparación de las fotografías aéreas de 1956 y 2006 en torno al río a la altura de Xaló.

- **Punto 1.** Puente de la carretera CV-750 entre Xaló y Alcalalí.
- **Punto 2.** Molí Nou.
- **Punto 3.** Construcciones junto al cauce sobre terraza baja.
- **Punto 4.** Parque fluvial y aparcamiento sobre antigua barra fluvial (estrechamiento del lecho mayor del río).
- **Punto 5.** Piscina municipal sobre antigua barra fluvial.

- **Punto 6.** Parque fluvial y muro de defensa estrechando la sección original del cauce, junto a la CV-750.
- **Punto 7.** Construcciones sobre la terraza baja inundable.
- **Punto 8.** Huertas y edificaciones aisladas sobre antiguas barras inundables.
- **Punto 9.** Construcciones sobre terraza baja inundable (zona de huertas históricas) junto al puente del camí Fondo.
- **Punto 10.** Muro de defensa estrechando la sección original del cauce (carrer Sant Cristófol).

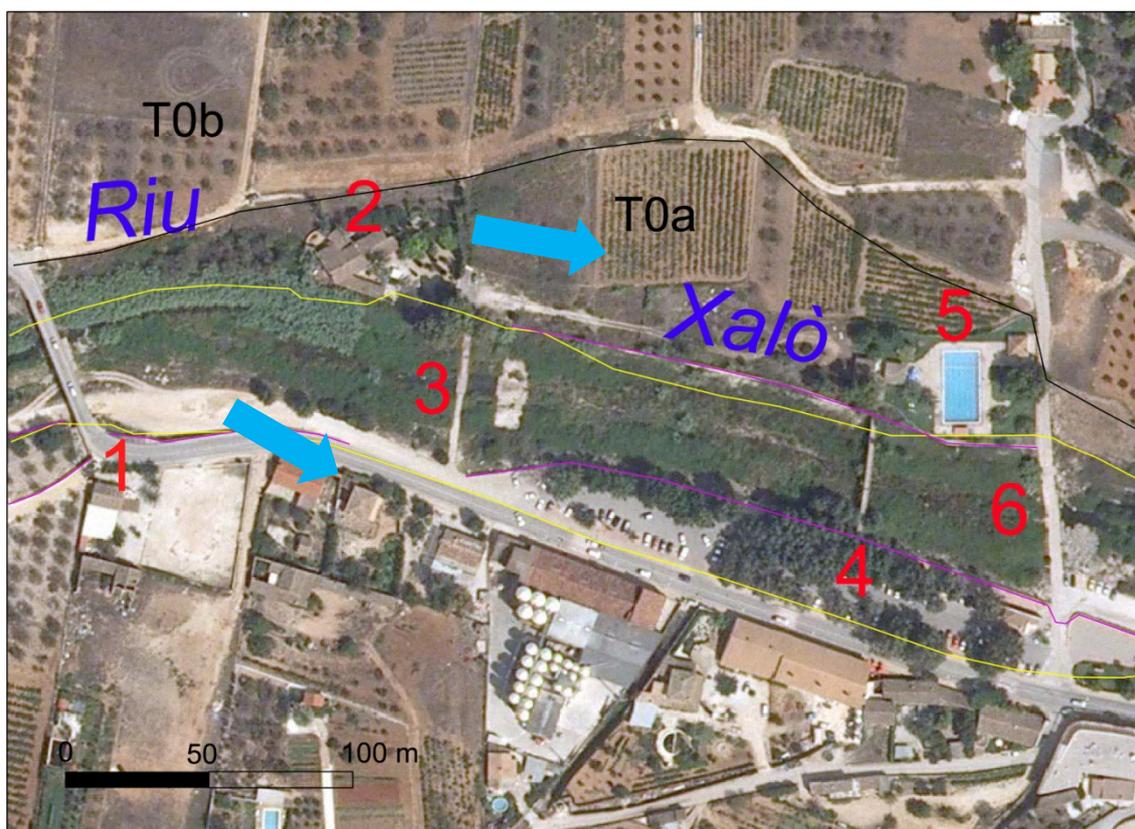
Figura 56. Fotografía aérea de 2006 a la altura de Xaló entre el puente de Alcalalí y el vado de Riu Rau. Borde de terraza señalado en negro (T0a terraza inferior, T0b terrazas bajas inundable con gravas en la superficie de los campos). Margen aproximado del cauce de 1956 en amarillo. Muros de defensa en magenta.

- **Punto 1.** Puente de la carretera CV-750 entre Xaló y Alcalalí.
- **Punto 2.** Molí Nou.
- **Punto 3.** Azud
- **Punto 4.** Pasarela a la altura del parque fluvial y aparcamiento sobre antigua barra fluvial
- **Punto 5.** Piscina municipal sobre antigua barra fluvial.
- **Punto 6.** Vado del camí Riu Rau

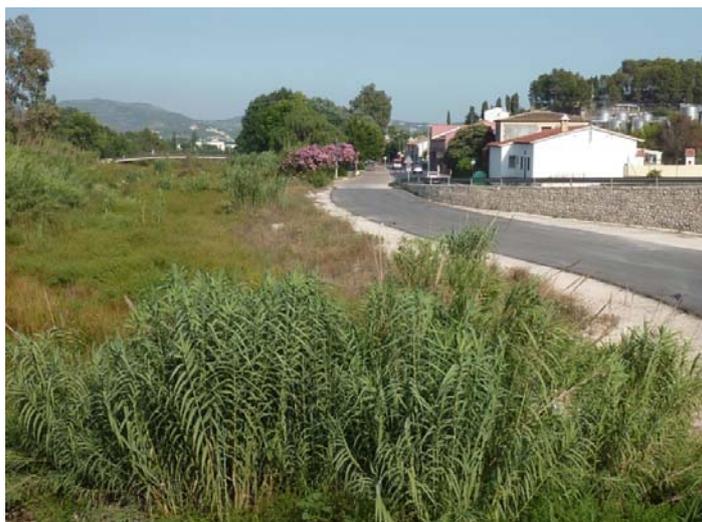
Foto 86: El río Gorgos a la entrada de la población se encuentra muy poco encajado respecto al nivel de la carretera.

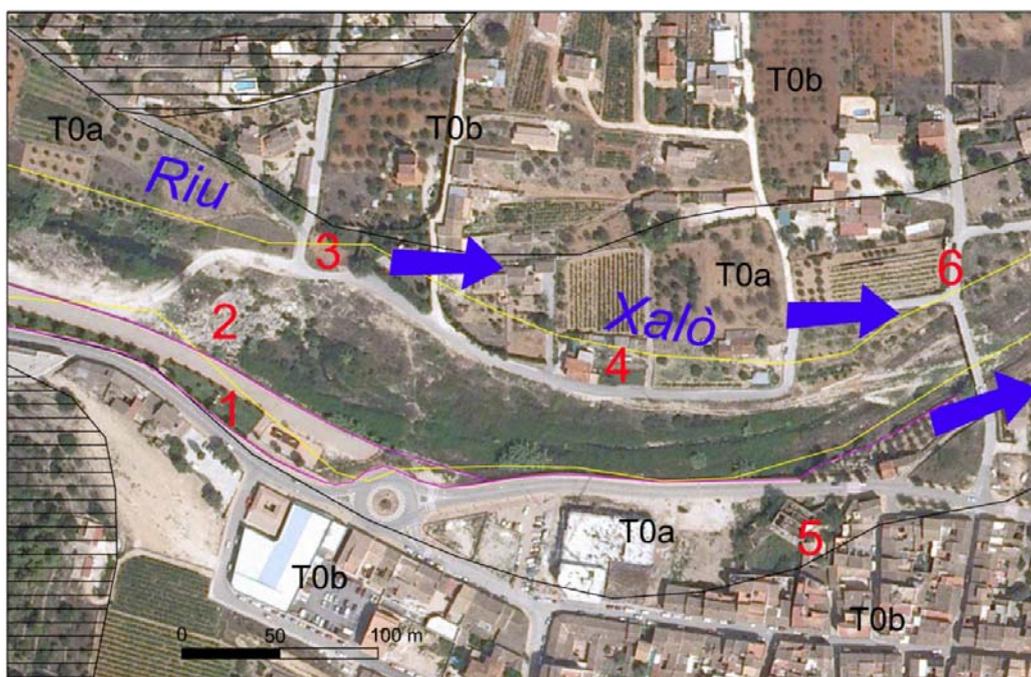
Figura 57. Fotografía aérea de 2006 a la altura de Xaló entre la ermita de Sant Doménech y el puente del camí Fondo Dos. Borde de terraza señalado en negro (T0a terraza inferior, T0b terraza baja inundable en inundación máxima. Margen aproximado del cauce de 1956 (línea amarilla). Muros de defensa en magenta. Líneas azules (desbordamiento en octubre de 2007).

- **Punto 1.** Parque fluvial junto a la ermita de Sant Domenech, parcialmente sobre el cauce de 1956
- **Punto 2.** Lecho rocoso.
- **Punto 3.** Acumulación de cañas que marcan la crecida de 2007.

- **Punto 4.** Construcciones y parcelas de cultivo dentro los límites del cauce de 1956
- **Punto 5.** Antiguo molino
- **Punto 6.** Puente del camí Fondo Dos.
