Plan Director de Defensa contra las Avenidas Comarca de la Marina Alta. Alicante.

APÉNDICE 3 ESTUDIO GEOMORFOLÓGICO

ESTUDIO GEOMORFOLÓGICO DE LAS ZONAS INUNDABLES DE LA MARINA ALTA

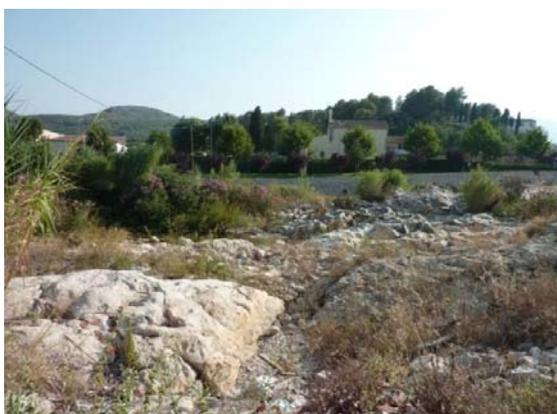
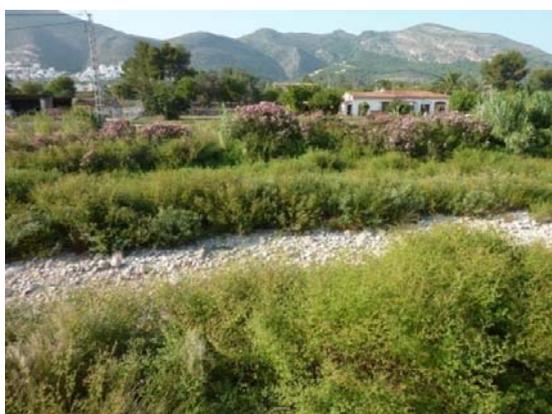
Fotos 88 y 89: Lecho rocoso del río a la altura de la ermita de Sant Doménech. Terraza baja y barras recientemente ocupadas de la margen izquierda

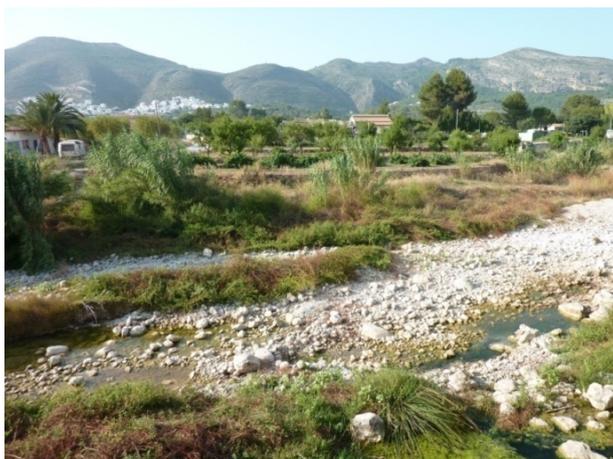
Foto 90: Lecho del río con grandes bloques y viviendas y parcelas ocupando parte del lecho funcional en 1956 por la margen izquierda.

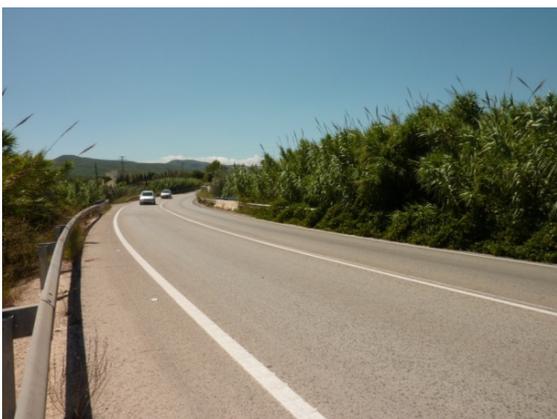
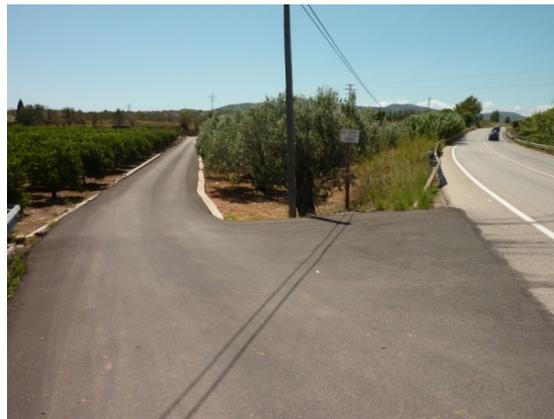
La inundación de un tramo de la carretera CV-734 se debe a que la sección del puente es claramente insuficiente para evacuar las crecidas del barranco, que viene ya desbordado en su amplio lecho mayor a lo largo del valle de fondo plano. Además, la zona se encuentra dentro del área inundable del río Gorgos por su margen izquierda. Los barrancos que descienden del Montgó salvan un desnivel de 600 o 700 m en poco más de 2 Km de distancia, lo que da idea de la rapidez con la que pueden concentrar la escorrentía en caso de precipitaciones de alta intensidad, más aún teniendo en cuenta que toda la falda la montaña está ocupada por urbanizaciones con sus correspondientes calles asfaltadas que impermeabilizan buena parte de las superficies de fuerte pendiente. Conviene recordar que en sucesos como el de octubre de 1957 los barrancos que bajaban del Montgó fueron los que causaron mayores daños en la población de Xàbia, puesto que en torno a este relieve se produjo el máximo de precipitación. La zona es inundable en episodios ordinarios, pero en episodios extremos la zona tiene un evidente peligro para el tránsito por la carretera. De hecho en el episodio de 28 y 29 de octubre de 1985 se produjeron varias víctimas mortales a lo largo de esta carretera entre Xàbia y Gata, arrastrando dos vehículos y causando la muerte a tres personas (Camarasa et al., 1991).

Fotos 100 y 101: Tramo inundable de la carretera CV-734 en el cruce con el Barranc de l'Hedra. A la derecha, zona inundable en el cruce de la carretera CV-734 (de Gata de Gorgos a Xàbia) con el camí de les Ribes.

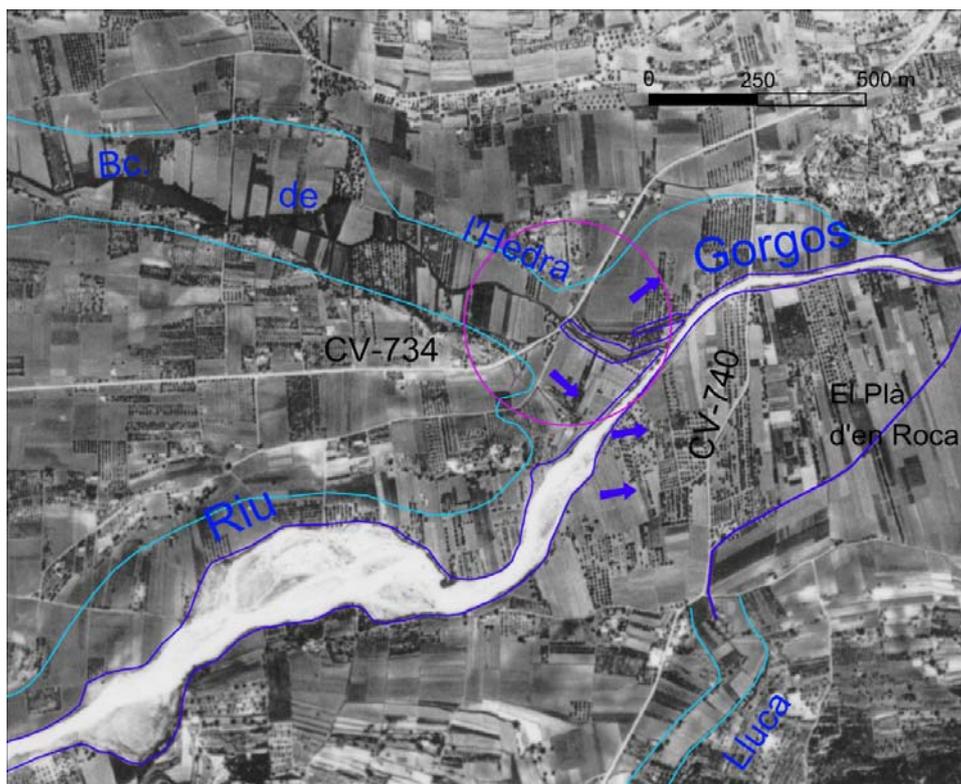
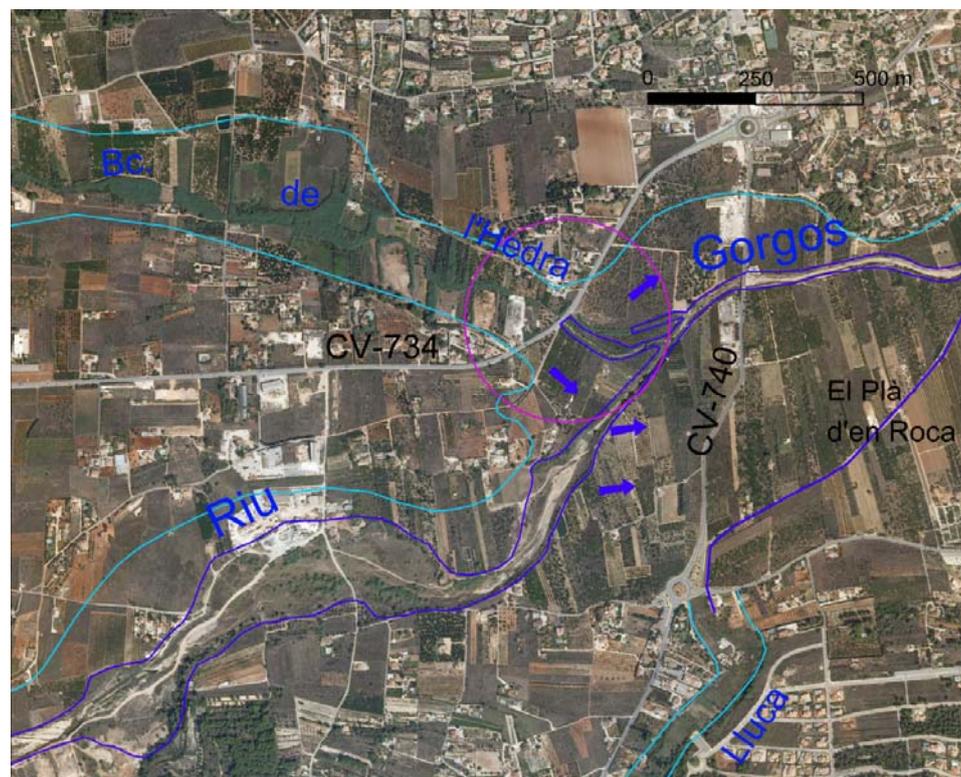
La comparación de las fotografías aéreas de 1956 y 2006 permite apreciar algunos detalles interesantes (figuras 58 y 59). Llama la atención el marcado estrechamiento del cauce del Gorgos muy nítido en la fotografía de 1956 que corresponde al paso al llano inundable. Aguas arriba, en el tramo de cauce ancho, las barras de materiales gruesos, bien visibles en la fotografía aérea de 1956, han desaparecido en buena medida por explotaciones de graveras. Se ha modificado de forma importante la sección del cauce, profundizándolo y, como consecuencia, el antiguo lecho seco y pedregoso ha sido invadido por abundante vegetación, fundamentalmente cañaverales, juncos y otras plantas acuáticas. Los cañaverales también han invadido recientemente buena parte de la vaguada del Barranc de l'Hedra.

Figuras 58 y 59. Situación de la zona inundable sobre las fotografías aéreas de 1956 y 2006. La línea azul claro delimita aproximadamente el espacio inundable en la margen izquierda del Gorgos.

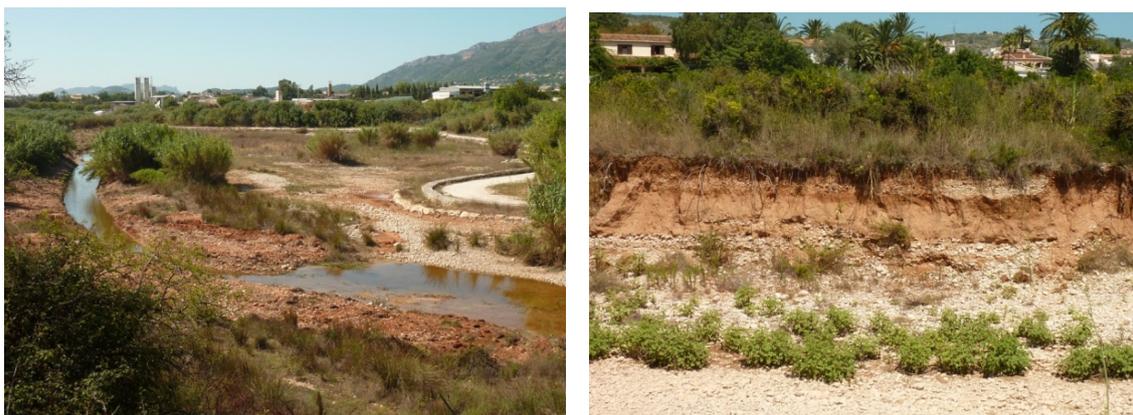
Fotos 104 y 105: A la izquierda, el río Gorgos aguas arriba de la incorporación del barranco tiene una amplia sección, muy transformada por el vaciado de gravas. A la derecha, orilla del río Gorgos aguas abajo del puente de la carretera CV-740 de Xàbia al Poble Nou de Benitatxell. Se aprecia una secuencia de gravas coronada por sedimentos finos de inundación en la que se intercalan paquetes de gravas laminares.

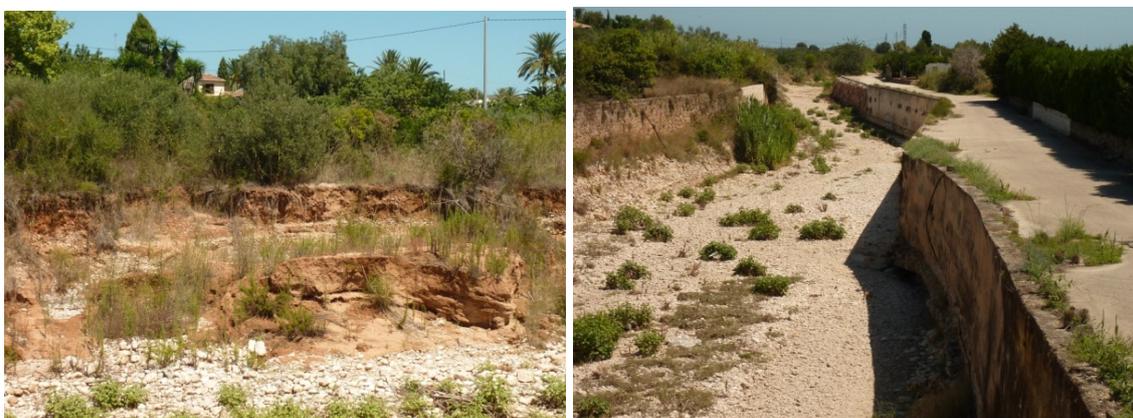
Fotos 106 y 107: Los procesos de desprendimiento son frecuentes en este tramo del río Gorgos, donde la corriente va generalmente muy confinada por paredes y muros. A la derecha, el río Gorgos aguas abajo del puente de la carretera CV-740 de Xàbia al Poble Nou de Benitatxell confinado por paredes y muros de piedra.

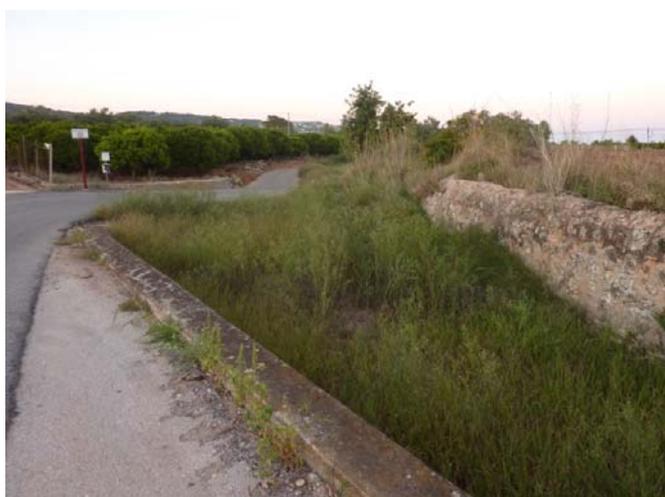
Foto 110: Desde este punto el Barranc de Lluca discurre por un camino rural que funciona como camino-barranco y desvía las crecidas ordinarias hacia el Gorgos.

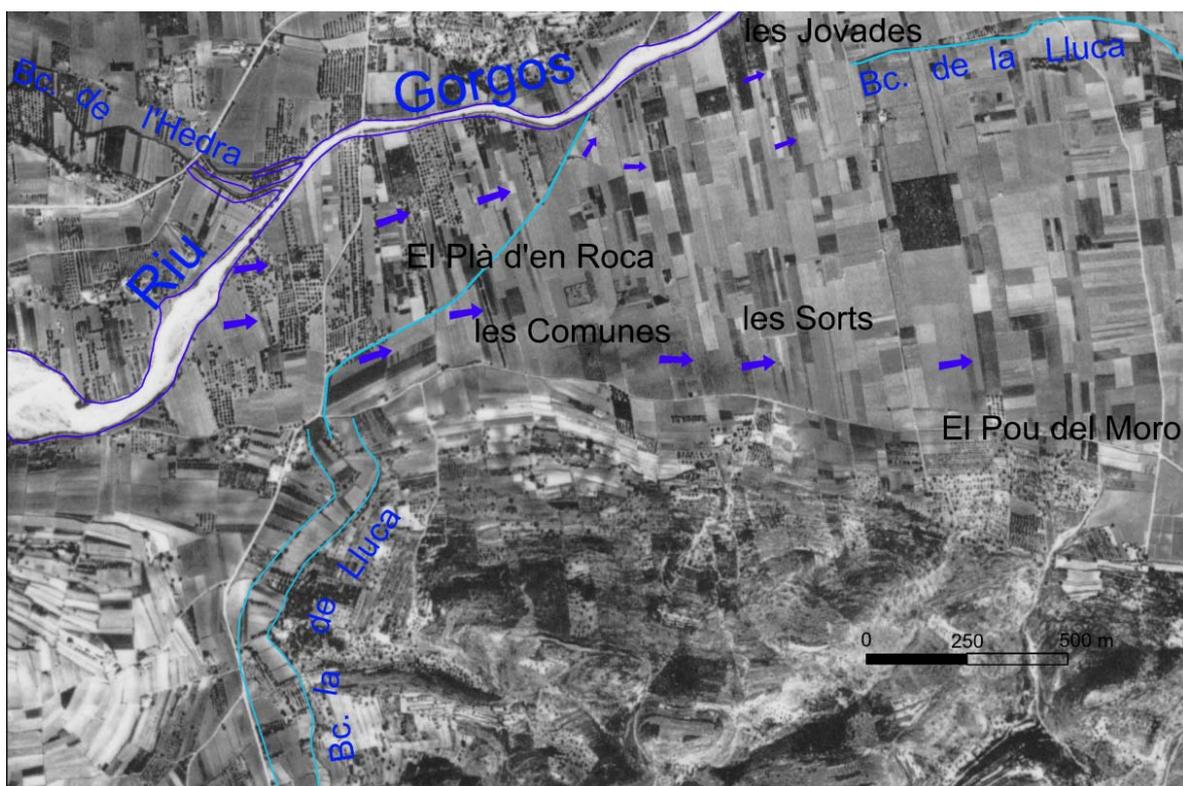
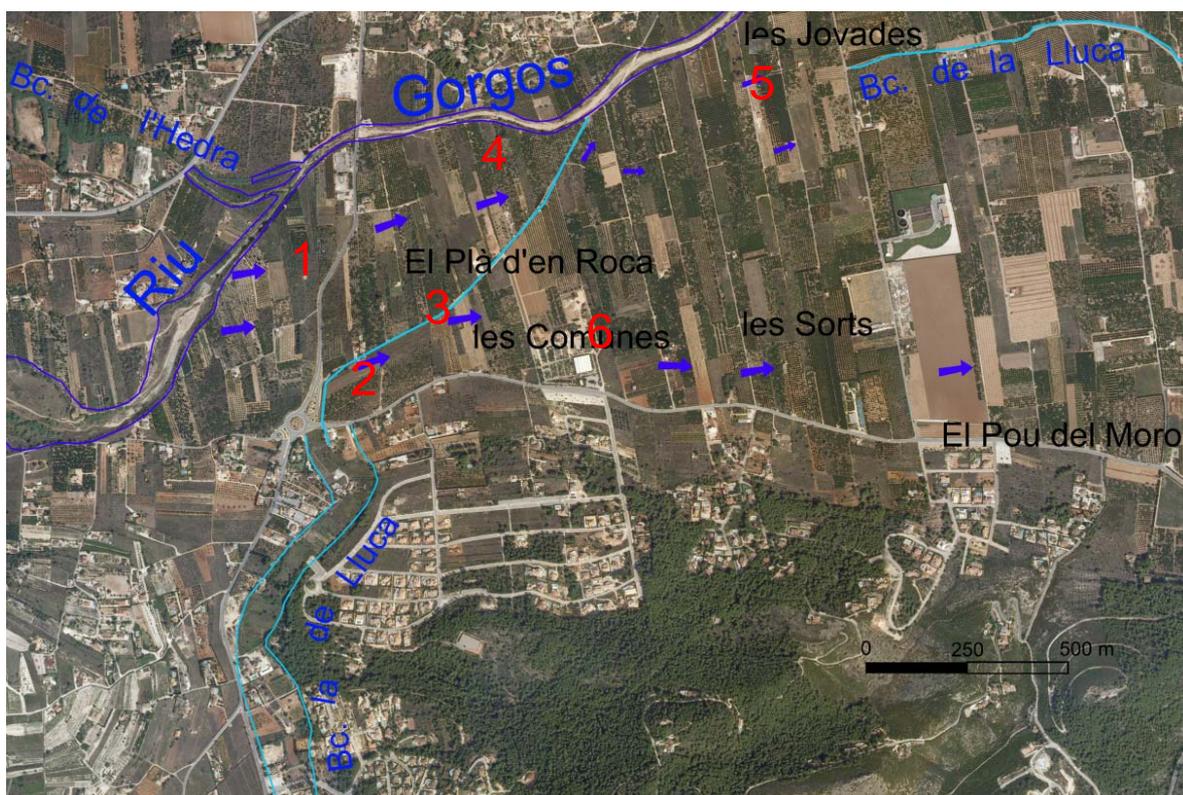
Figuras 61 y 62. Fotografías aéreas de 1956 y 2006 de la partida del Pla d'en Roca, con la situación del Barranc de Lluça, el río Gorgos

1. Tramo de desbordamiento del Gorgos en el ápice del abanico aluvial inundable.
2. Desaparición del cauce del Barranc de Lluca en la entrada al llano del Gorgos.
3. Vaguada ligeramente encajada que puede concentrar la escorrentía
4. Camino-barranco que deriva parte de la escorrentía hacia el río Gorgos.
5. Encajamiento del Barranc de Lluca sobre la superficie de la llanura de inundación.
6. Vía de drenaje concentrado en caso de crecidas extraordinarias, que puede prolongarse hacia la zona del Arenal y Saladar.

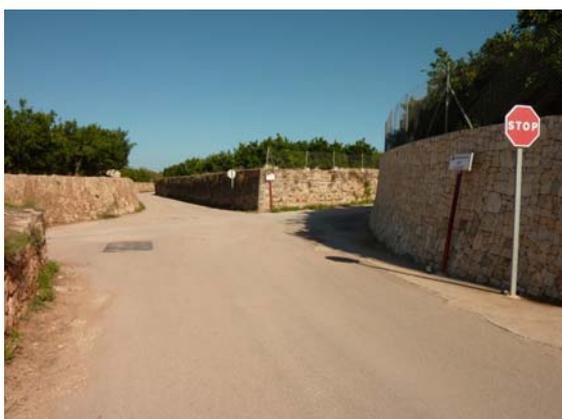
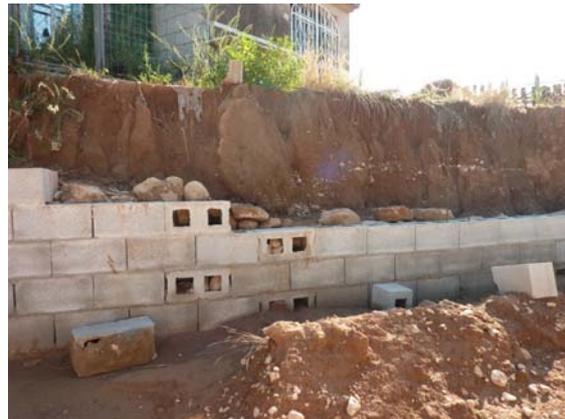
Fotos 113 y 114: Barranc de Lluca en su cruce con el camí Pou del Moro. Sedimentos finos de inundación en el margen del camino-barranco de Lluca

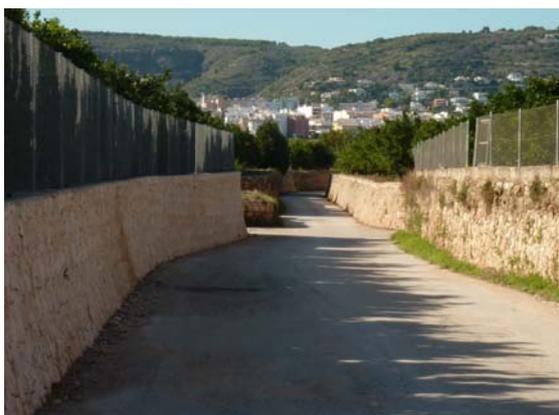
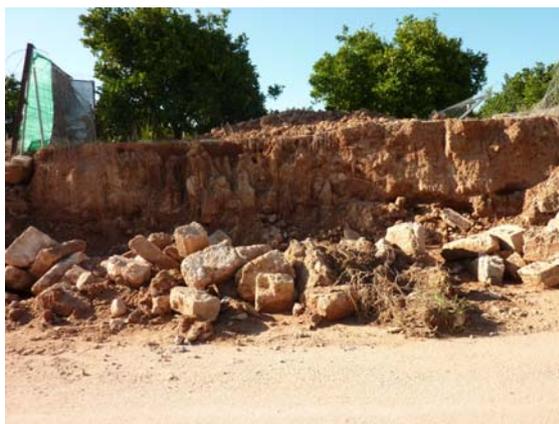
Fotos 115 y 116: Cruce del camí del Pou de Moro con la vaguada del Barranc de Lluca (posible paleocauce del Gorgos). Xàbia al fondo. Desprendimiento de pared que reviste el margen del camino-barranco de Lluca.

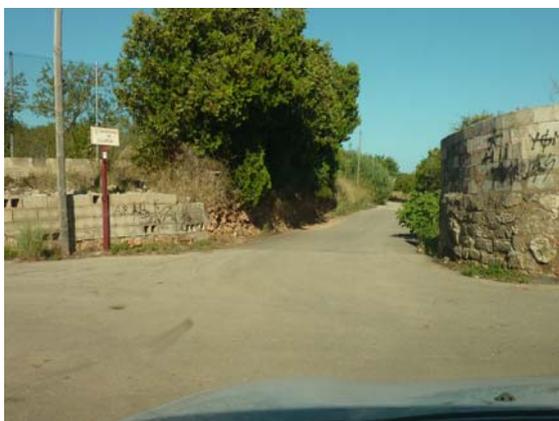
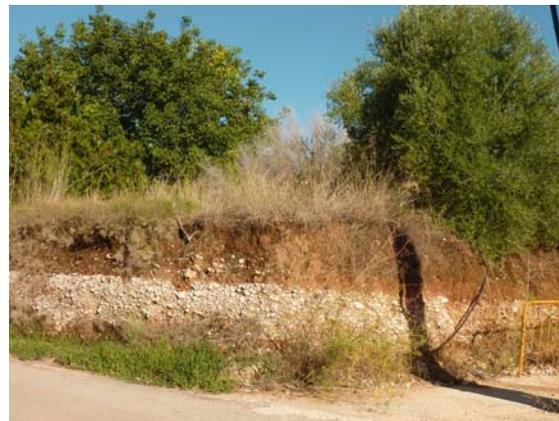
Fotos 117 y 118: Camino-barranco de Lluca a la altura del camí de les Basses. A la derecha paquete de gravas en margen del camino-barranco.

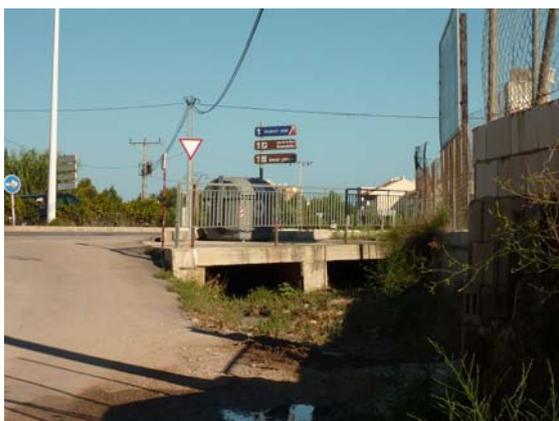
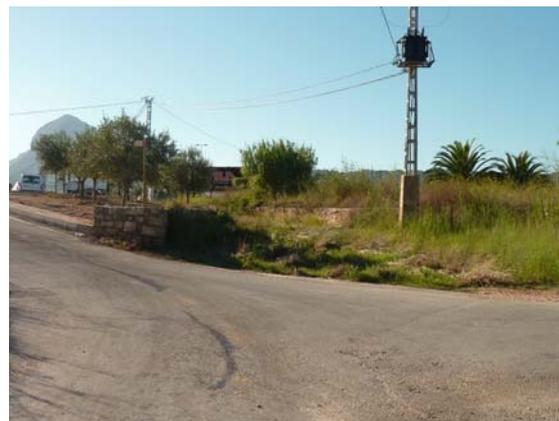
Fotos 119 y 120: Drenaje del barranco de Lluca bajo la carretera de Xàbia al Arenal. A la derecha, tramo final del barranco de Lluca llegando al canal de la Fontana.

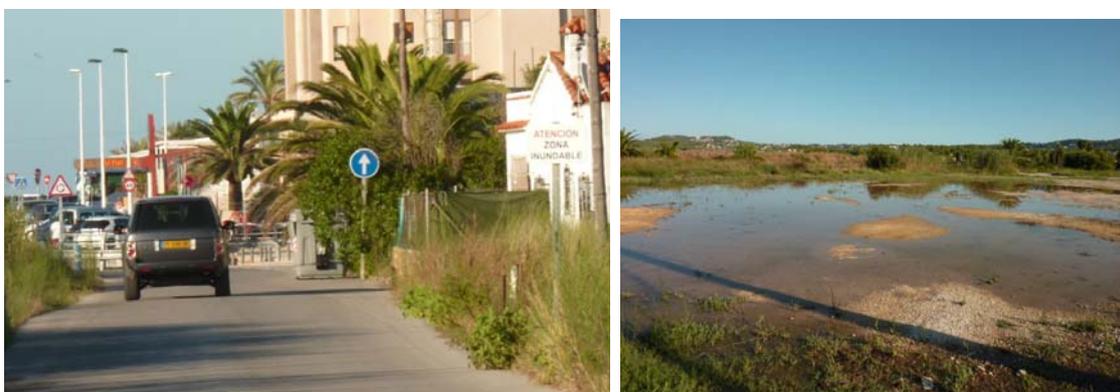
Fotos 123 y 124: Cartel de zona inundable en la zona de contacto entre el Saladar y el Arenal, vía de desagüe de las inundaciones. A la derecha, zona encharcada en el margen noroccidental del Saladar en agosto de 2010.

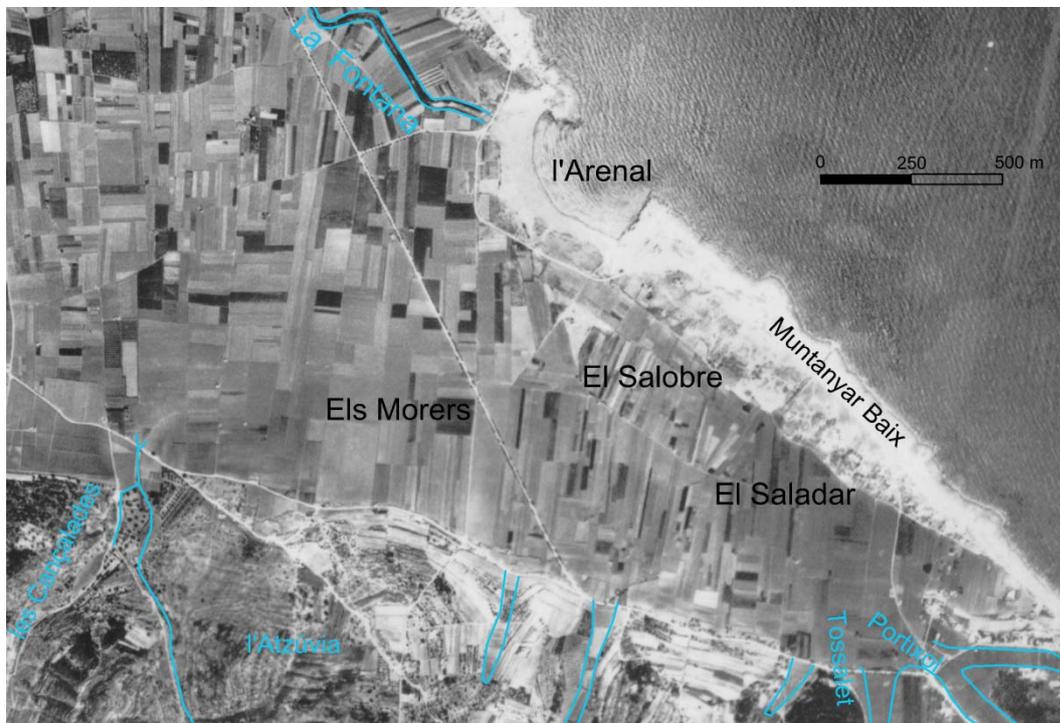
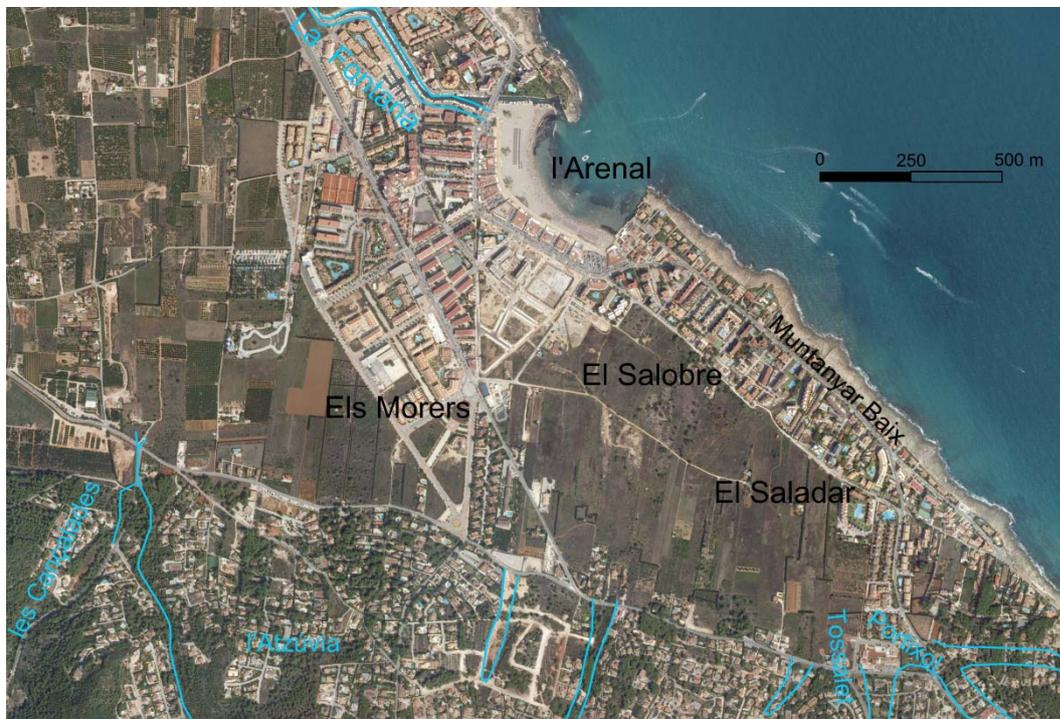
Figuras 65 y 66. Fotografías aéreas de 1956 y 2006 del entorno del Saladar.

Una mala planificación urbanística es la causa de los problemas de inundación en la zona del Arenal que se edificó completamente sin prever un desagüe adecuado ni del Saladar, ni de la Fontana, ni si quiera para lluvias relativamente frecuentes. Como se puede apreciar en las figuras 65 y 66, la expansión urbana ha proseguido hacia el interior del Arenal produciéndose repetidas inundaciones en este sector. El último caso se produjo durante las lluvias del mes de agosto de 2010 (180 mm en dos días), cuando quedaron cortadas las comunicaciones por la carretera de Xàbia desde el Arenal.

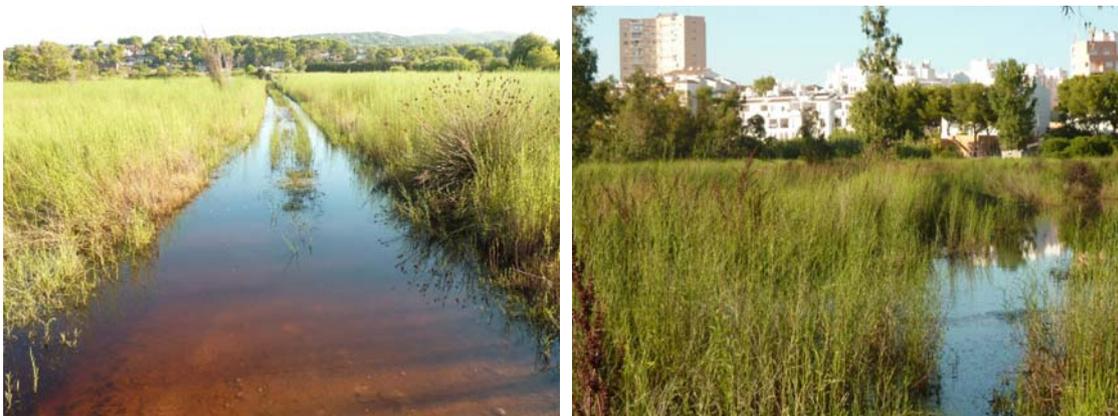
Fotos 125 y 126: Zona central de la depresión del Saladar encharcada. Vista desde el Saladar hacia la playa, con la superficie inundada tras las lluvias de agosto de 2010

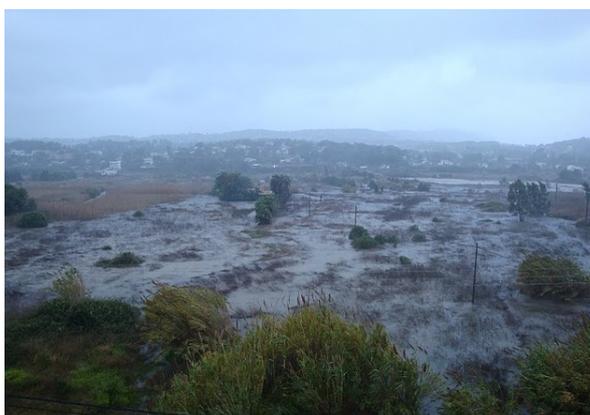
Foto 127: El Saladar inundado (diciembre de 2009).

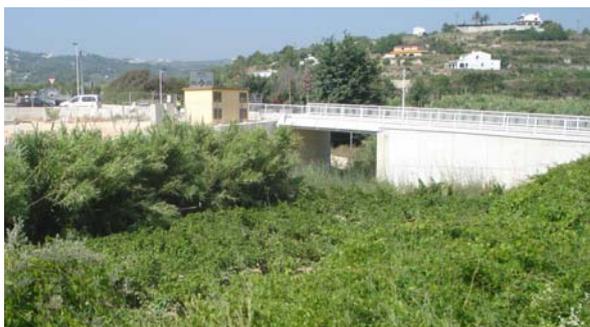
Foto 130: *Puente sobre el barranc de les Sorts. Se observa como, pese al amplio vano, se ha ocupado por completo la terraza inundable mediante un relleno protegido con un muro.*

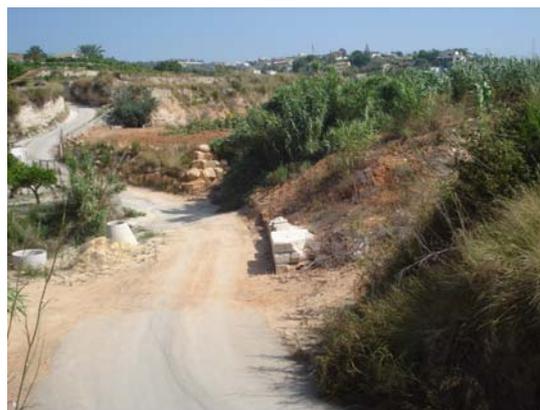
Foto 131: *Vado sobre el barranco de les Sorts junto a la confluencia con el barranco de la Borda. Se observa el contraste entre los colusiones de origen calcáreo y las margas blancas a uno y otro lado del barranco, así como los rellenos agrícolas protegidos con escollera que reducen la sección del cauce.*

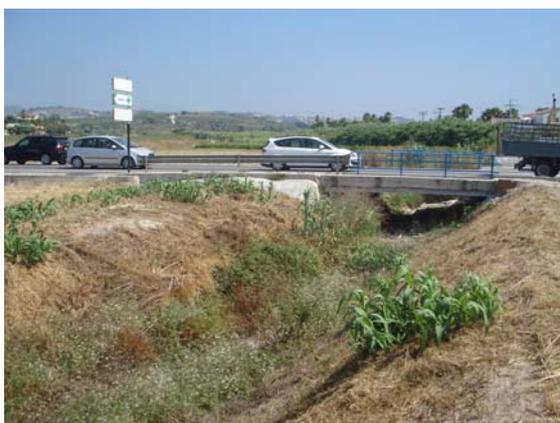
Foto 132: *Paso de la carretera Benissa-Moraira sobre el canal que prolonga el tálveg del barranco de les Sorts. La escasa sección provoca frecuentes cortes de la carretera en este punto. Se observa una limpieza poco efectiva del cañar —que no ha eliminado los rizomas— posterior a la crecida de 2007.*

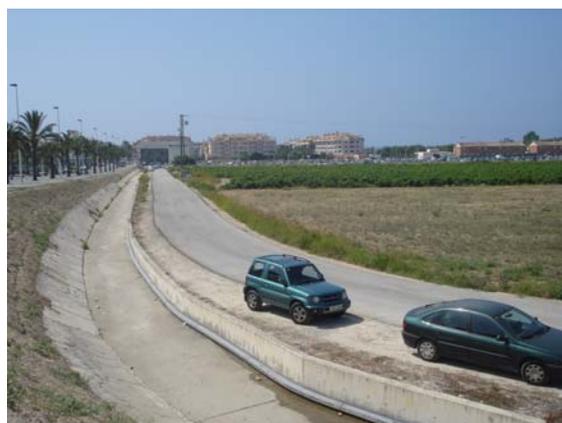
Foto 133: *Prolongación artificial del tálveg que finaliza en una conducción subterránea. Al fondo, la barrera urbana que se ha construido a la salida del barranco de fondo plano, incrementando el efecto de dique que provocan las eolianitas de manera natural.*

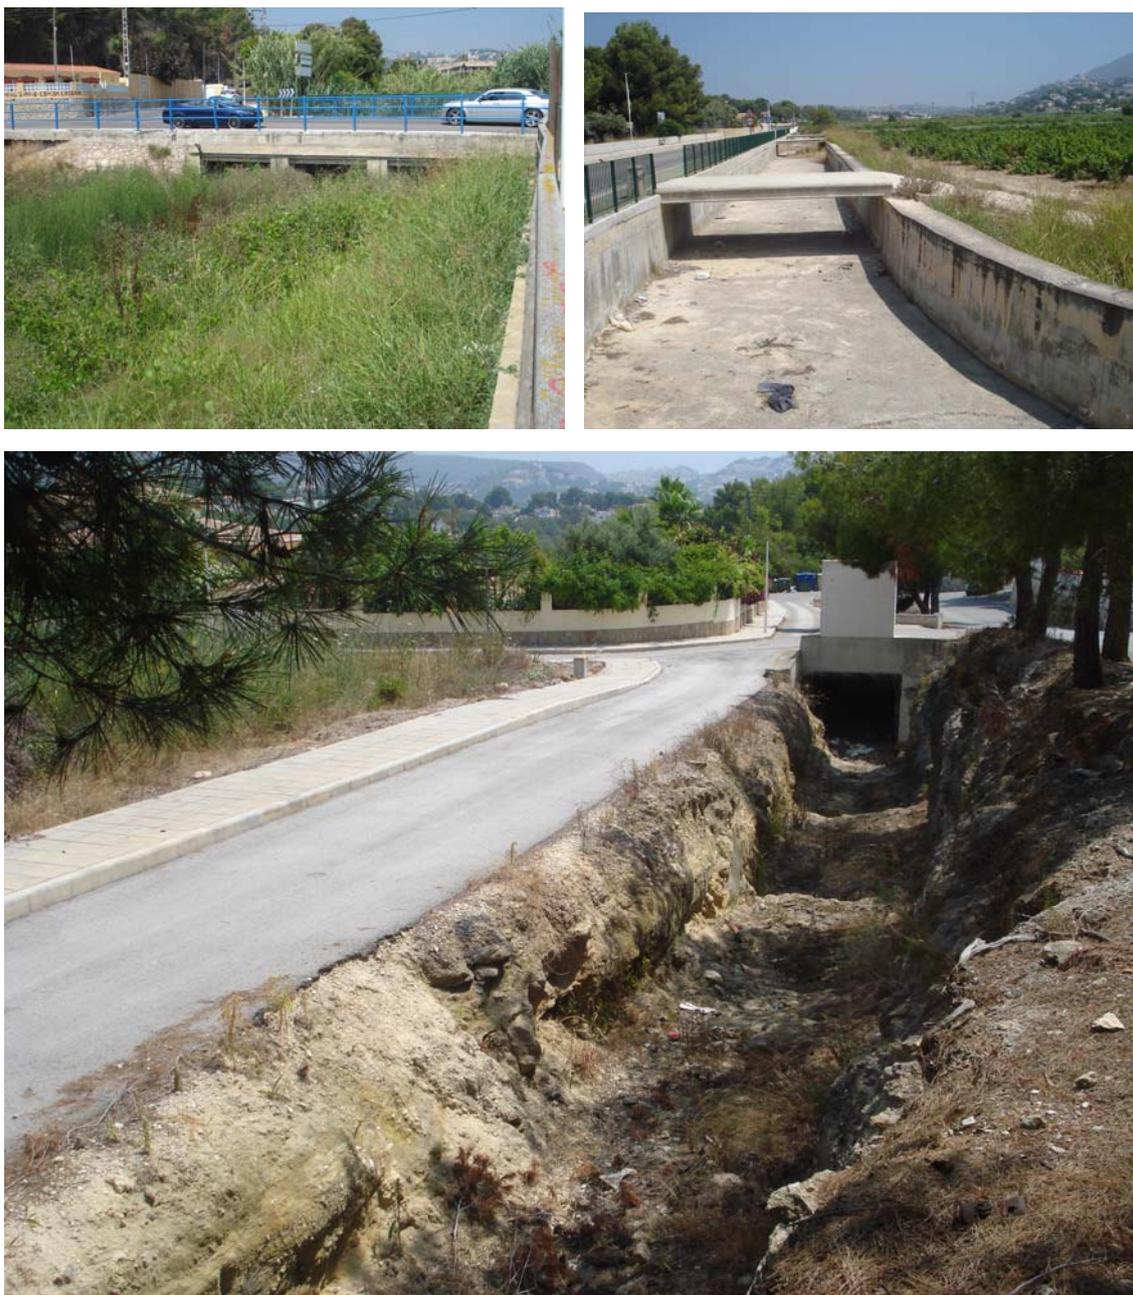
Fotos 134, 135 y 136: Arriba a la izquierda canal de drenaje que capta las aguas de los barrancos de la Cometa y l'Estret y a la derecha, su incorporación a la pequeña albufera de l'Ampolla. Abajo, zanja excavada en el margen derecho del barranco de l'Estret para evitar la inundación de las urbanizaciones que han ocupado por completo su lecho de fondo plano.

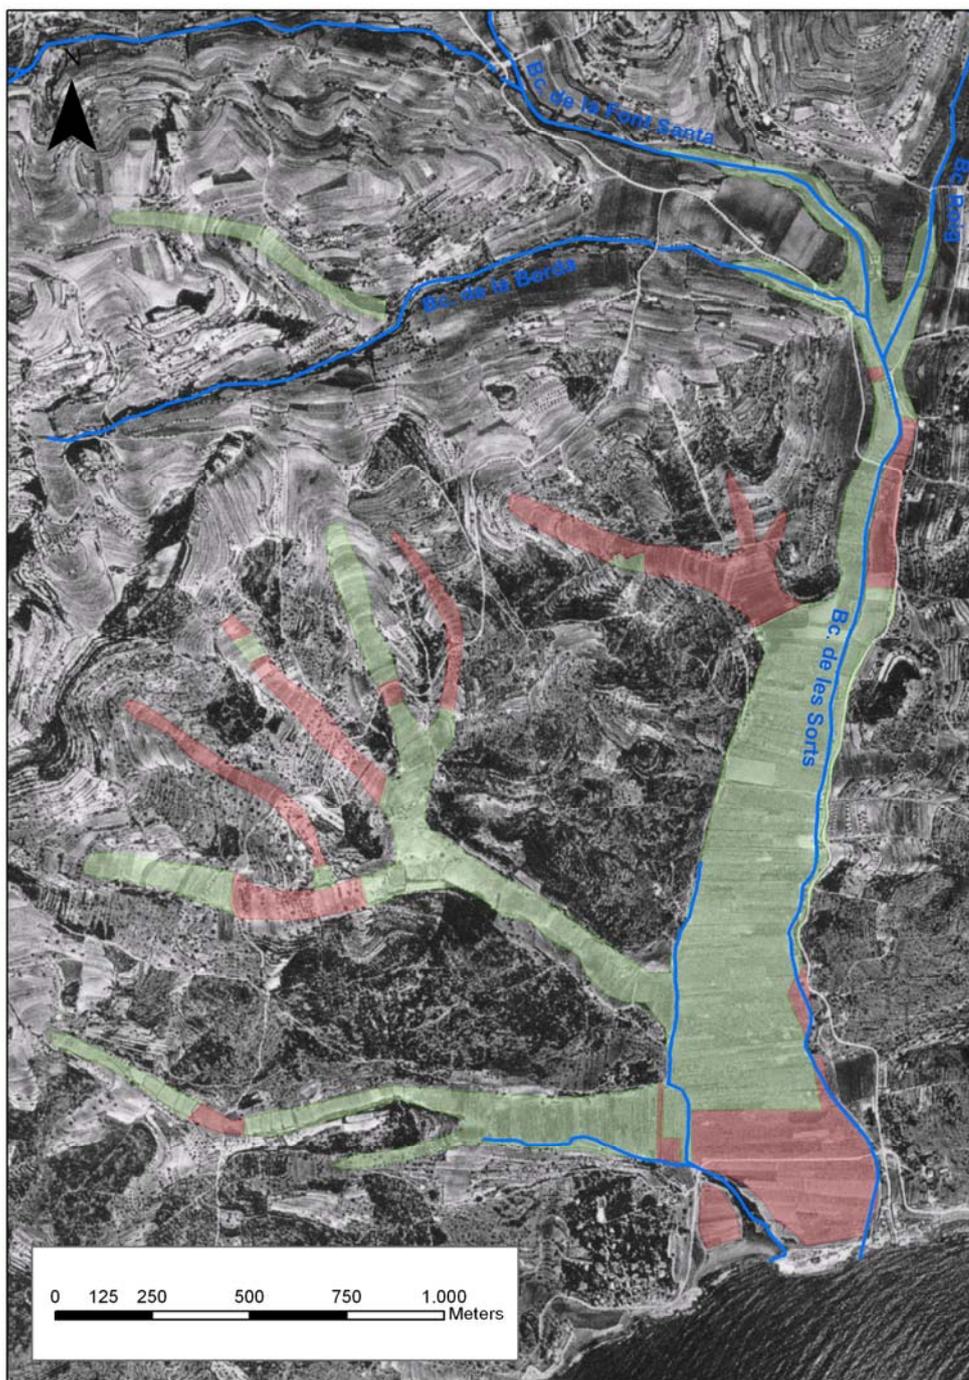
El valle de fondo plano del barranc de les Sorts, que toma forma tras la confluencia de los barrancos, Roig, Borda y Font Santa, presenta también importantes alteraciones de origen antrópico. De hecho, en su primer sector, en el entorno del Alcassar, ha sido estrechado en su sección natural respecto a su anchura original, tal y como demuestra la fotointerpretación del vuelo de 1957 (Figura 70).

Figura 70: La fotografía aérea de 1957 nos permite reconocer la dimensión histórica de estos cauces, antes del proceso urbanístico que ha alterado notablemente las condiciones de drenaje. En verde, los barrancos y vaguadas de fondo plano y, en rojo, estos mismos espacios hoy ocupados por zonas residenciales y comerciales.

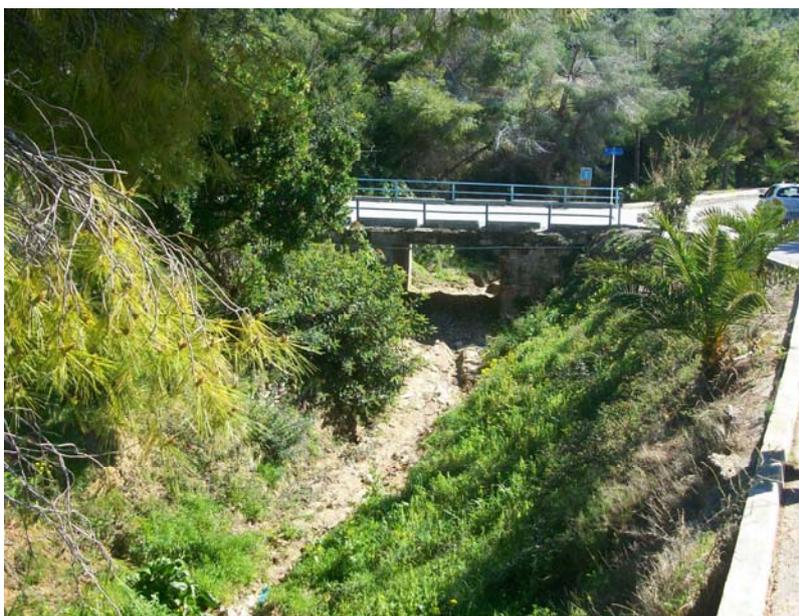
Foto 140: Puente de vano insuficiente junto al Golf Ifach.

Además existen algunos pasos sobre el barranco y sus tributarios, en tres casos puentes con un vano insuficiente, que pueden resultar de extremo peligro para los transeúntes. La densidad de la vegetación conservada en el cauce, en ocasiones con un estrato arbóreo de *Pinus halepensis* de porte medio y grande, es un factor añadido de riesgo. Con posterioridad a las crecidas de octubre de 2007 se han efectuado algunas tareas de limpieza y desbroce del cauce, pero subsisten todavía numerosos pinos de gran porte.

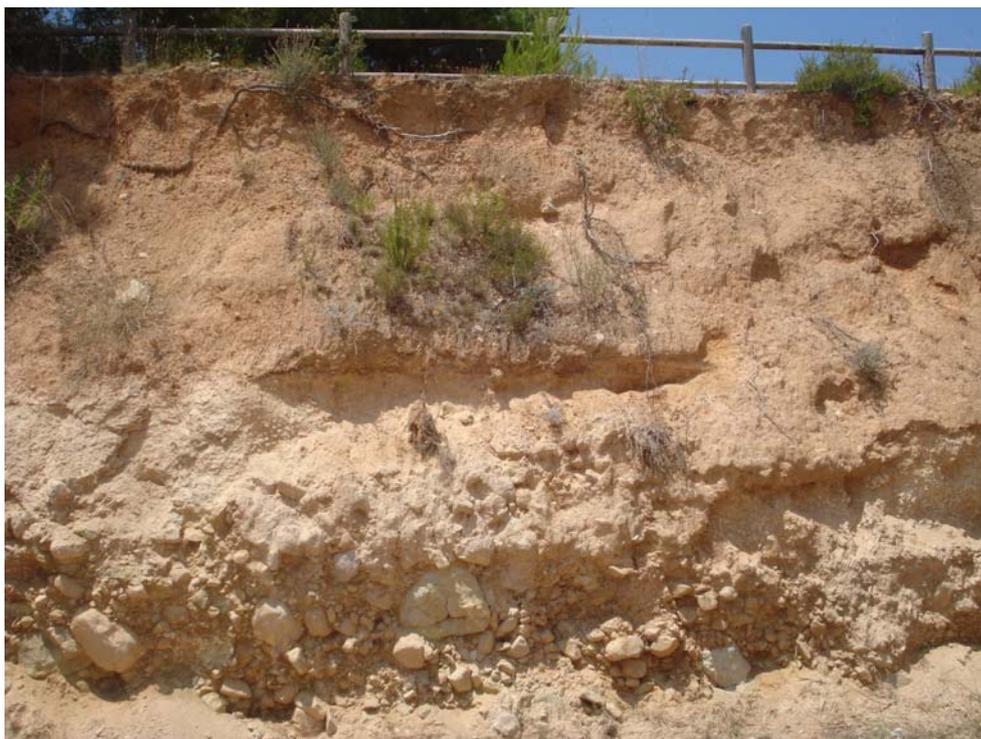
A pesar del intenso desarrollo urbanístico, que suele limitar el acarreo de sólidos y fundamentalmente, el calibre de los sedimentos transportados, el barranco presenta todavía, por su pendiente y la inestabilidad de algunos de sus taludes, capacidad para movilizar cantos y bloques, que pueden incrementar los daños generados en las crecidas. De hecho se reconocen, en algunos taludes próximos al

barranco, depósitos de cantos y bloques de grandes dimensiones acarreados en el pasado por esta red hasta su desembocadura (foto 141).

Foto 141: Talud adyacente al barranco cercano a su desembocadura donde se identifica un depósito de grandes bloques y cantos similares a los que hoy presenta el lecho en su tramo final.

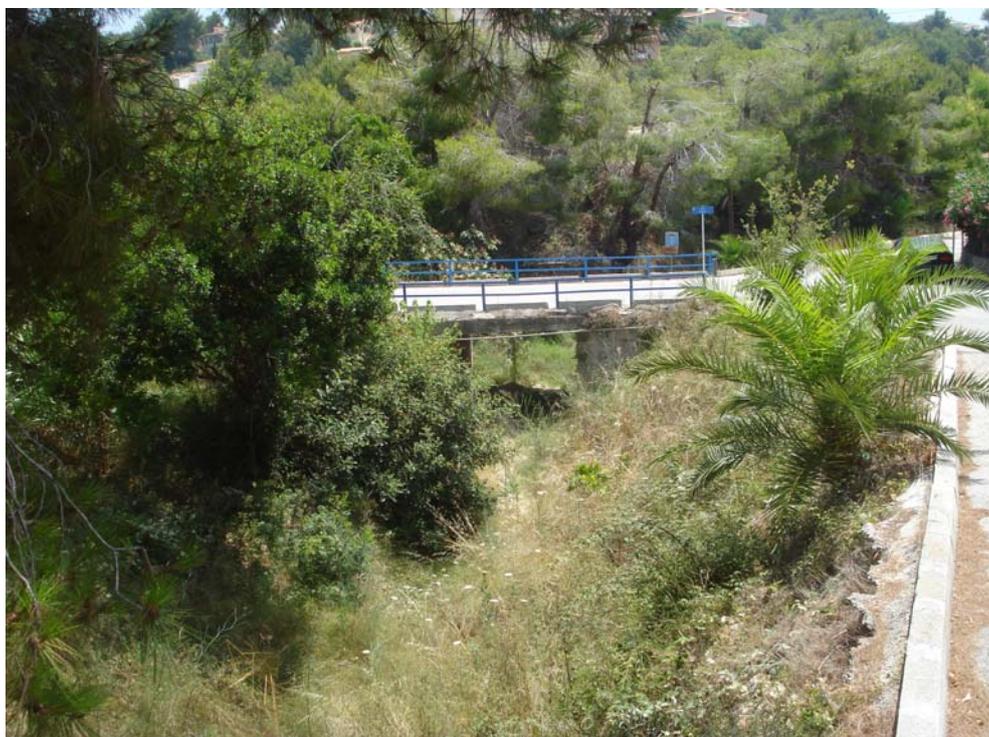
Foto 142: Puente de vano insuficiente junto al Golf Ifach

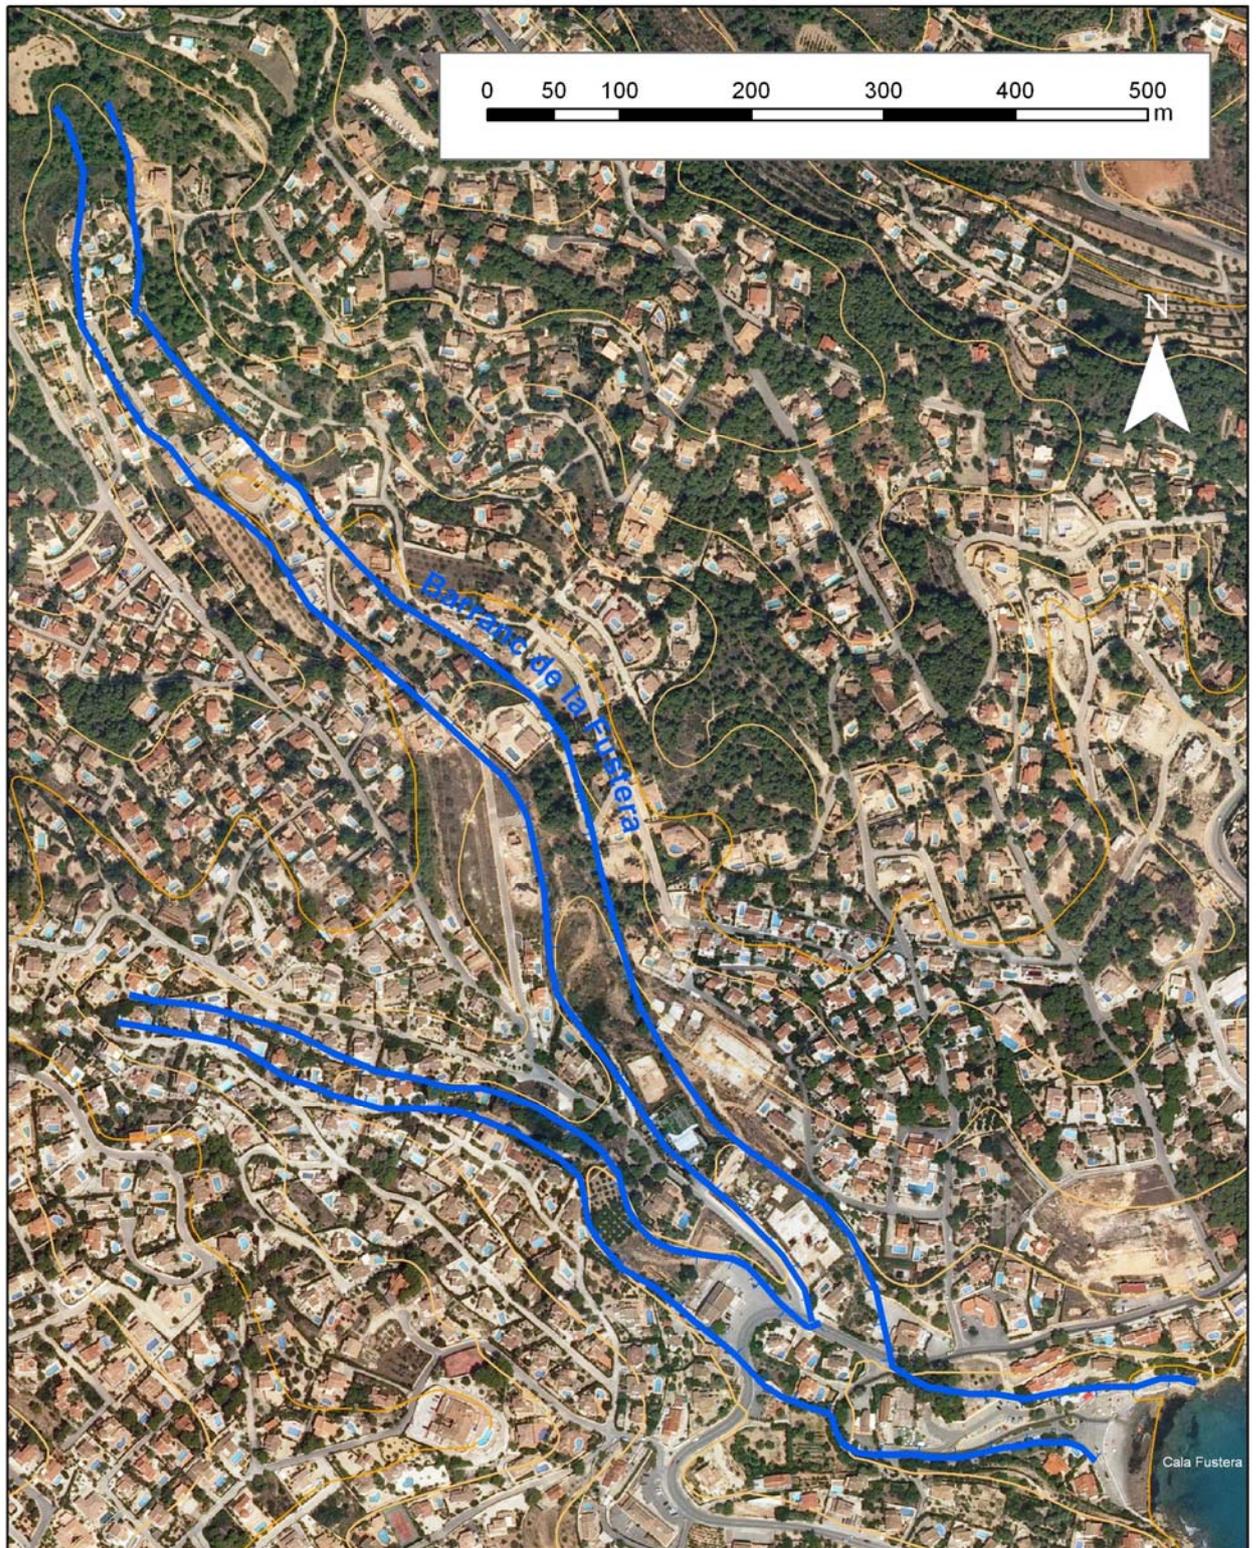
Se observa en definitiva una red de fondo plano cuyo tálveg original es hoy día irreconocible y queda completamente artificializado por numerosas barreras constructivas. El cauce principal discurre ocupado por casas, jardines y piscinas hasta poco antes de su intersección con la CV-746 o Avenida de La Marina, donde todavía existe algún tramo sin edificar y dos construcciones paralizadas. Antes de dicha intersección el barranco recibe un tributario por su margen derecha, también completamente urbanizado con excepción de este último tramo, hoy todavía cultivado. No obstante, junto a la confluencia, que se produce sobre la citada carretera, un supermercado bloquea la evacuación de las aguas, con el agravante de que presenta construido un sótano con una amplia rampa de acceso desde el cauce, como ya observara Zamora (2004).

Figura 73: Ortofotomapa que representa los márgenes del cauce de fondo plano del barranco de La Fustera y la ocupación actual del mismo por numerosas viviendas.

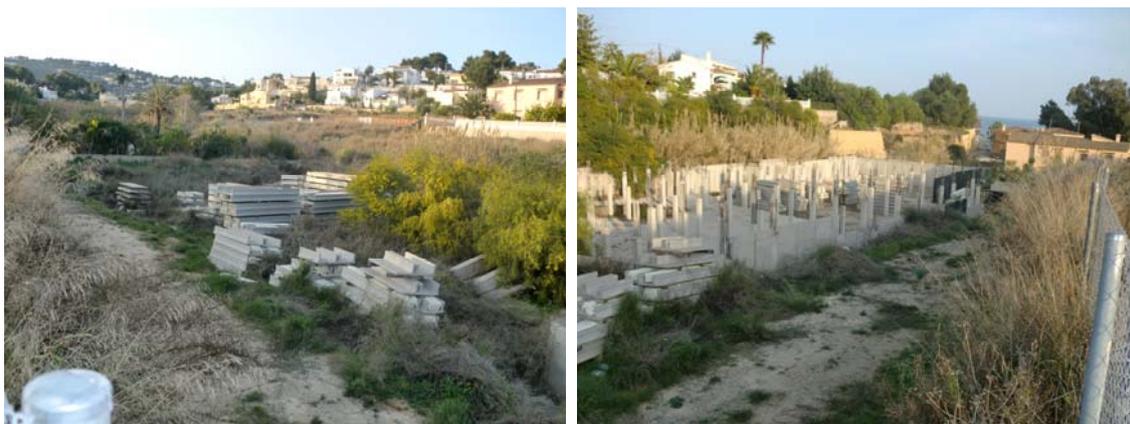
Fotos 145 y 146: Fotografías de construcciones paralizadas sobre el lecho del barranco, en su tramo final.

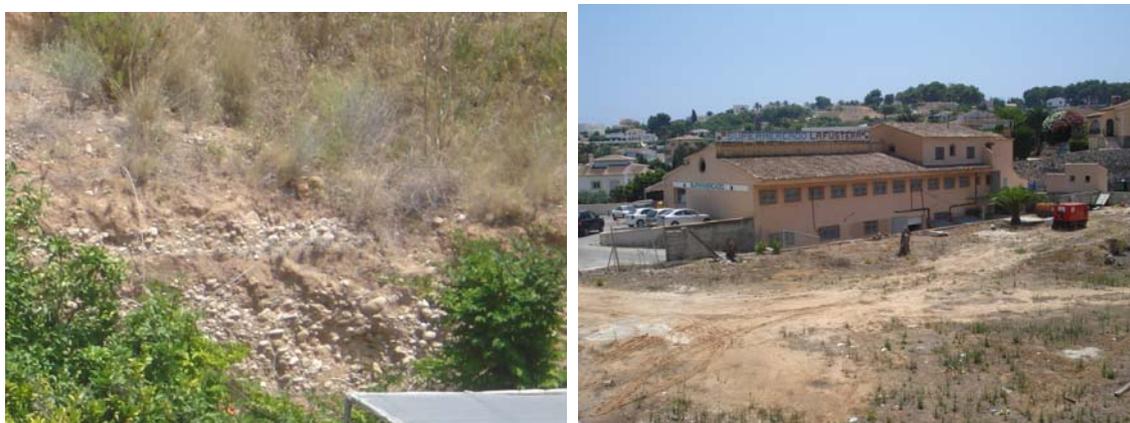
Fotos 147 y 148: A la izquierda, niveles de gravas y arcillas en el margen del barranco. A la derecha, supermercado que bloquea la salida del tributario por margen derecha.

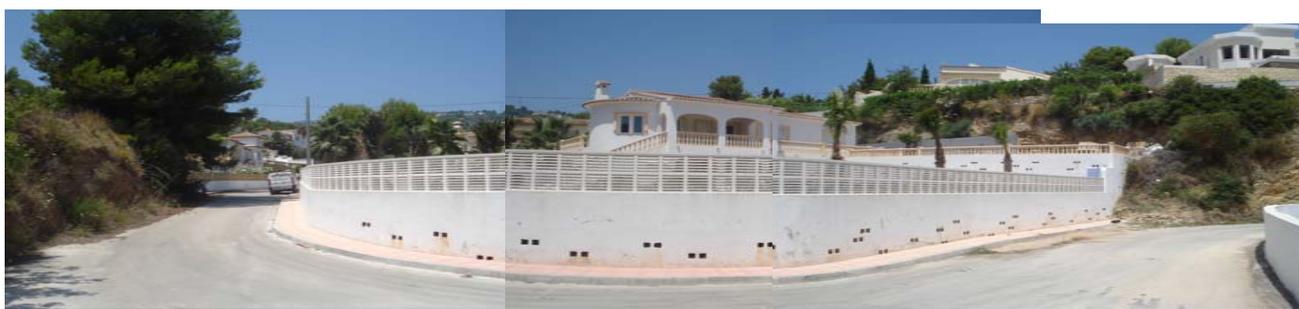
Foto 149: Una de las numerosas construcciones que ocupa el cauce de fondo plano, entre dos taludes de desigual altura que limitan el lecho.

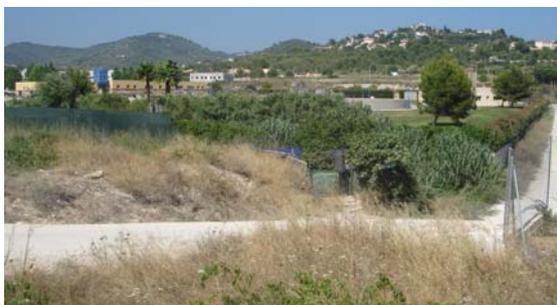
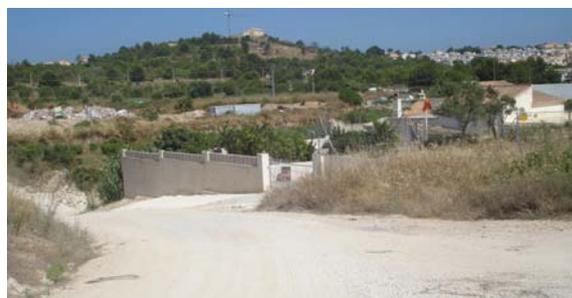
A partir de la partida de Llombers, el barranco comienza a perder encajamiento, pasando paulatinamente de un perfil en V bastante inciso, hasta configurar un cajero rectangular de escaso calado. En este sector, la EDAR de Calp y una construcción residencial invaden parcialmente el cauce de avenida. Algo más abajo, en la vecina partida del Ràfol una urbanización ha ocupado y sobrelevado la margen izquierda del cauce. Se trata de alteraciones que, pese a no revestir gravedad, están alterando la dinámica fluvial y trasladando el riesgo de desbordamiento hacia otros sectores hoy todavía no construidos.

Fotos 152 y 153: En la partida de Llombers el barranco va perdiendo encajamiento, algunas construcciones, como la EDAR de Calp (izquierda), ocupan parte del cauce de avenidas.
