Plan Director de Defensa contra las Avenidas Comarca de la Marina Alta. Alicante.

APÉNDICE 3 ESTUDIO GEOMORFOLÓGICO

ESTUDIO GEOMORFOLÓGICO DE LAS ZONAS INUNDABLES DE LA MARINA ALTA

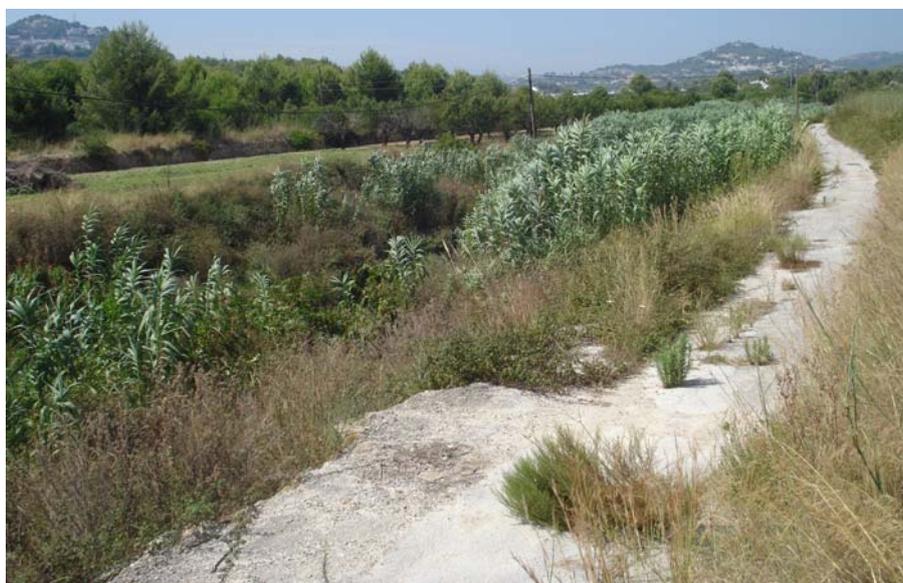
Foto 154: Aguas abajo de la cota 10, el barranco ha perdido su encajamiento y ha construido una pequeña llanura aluvial, que paulatinamente va perdiendo la forma cóncava. A partir de este punto suelen iniciarse los desbordamientos, debido a la escasa sección del cauce.

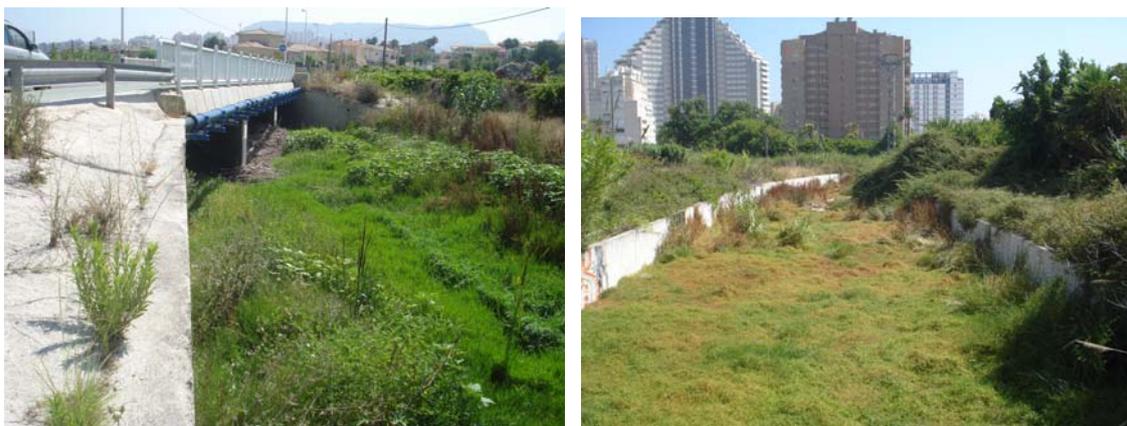
Fotos 155 y 156: Puente de la CV-7471 y tramo situado aguas abajo, en el que se observa la escasa sección del cauce en el llano de inundación. Se observan en el puente restos de la crecida ordinaria de 2009.

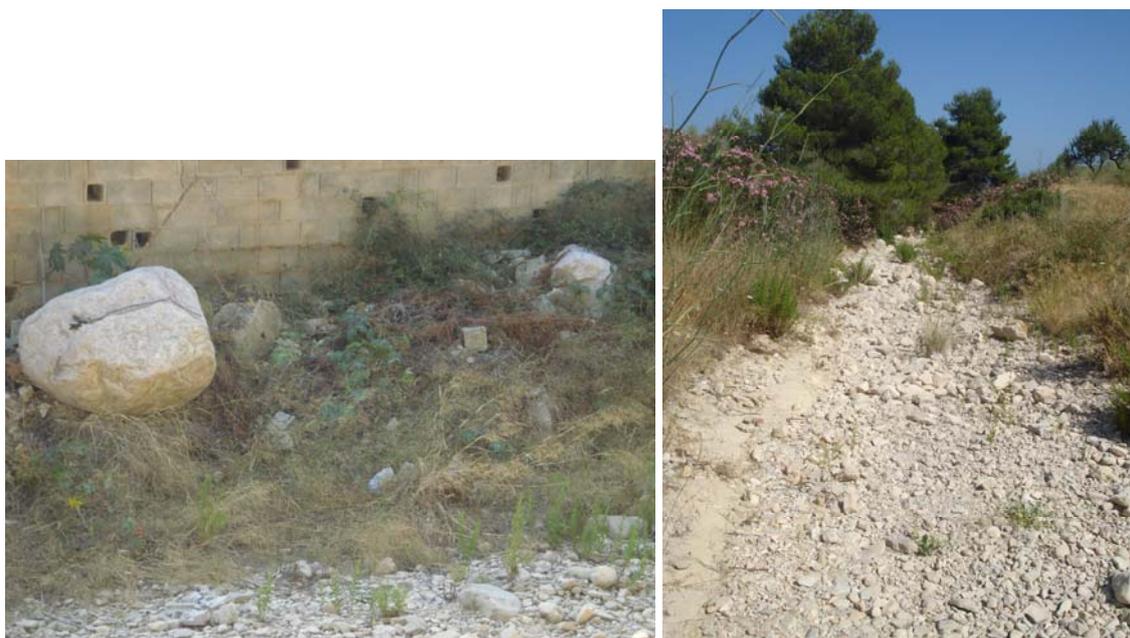
Fotos 161 y 162: Aspecto del lecho en la misma zona, cubierto por materiales gruesos. A la izquierda, bolo localizado en el cauce junto a la citada guardería.

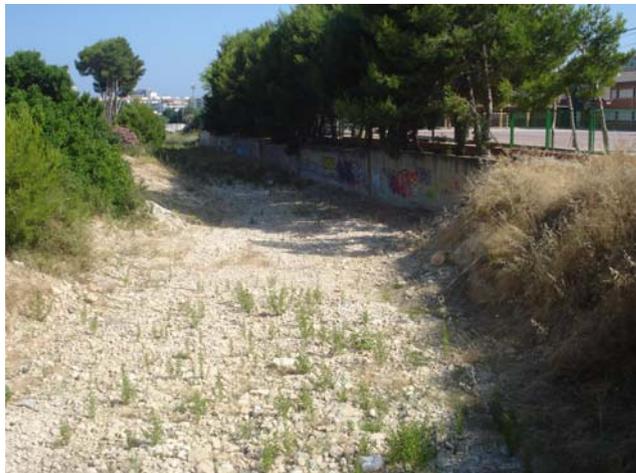
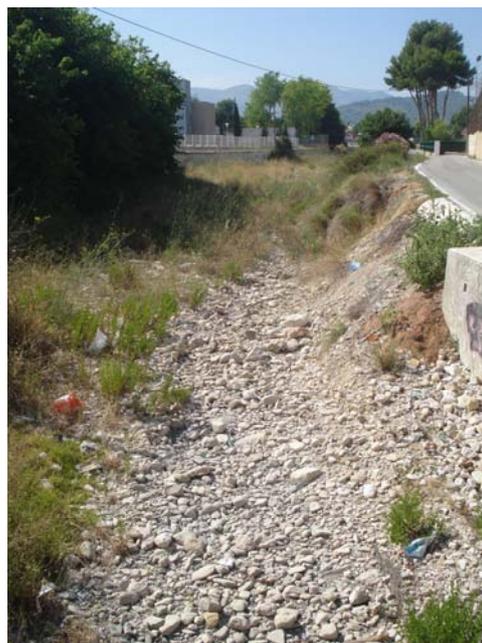
Fotos 163 y 164: El cauce presenta una sección modesta en el llano de inundación, y aparece confinado por numerosas instalaciones de uso público. Después de las últimas crecidas de esta década –no sólo en la de 2007-- ha sido necesario retirar el material grueso acumulado en el lecho para mantener la sección.

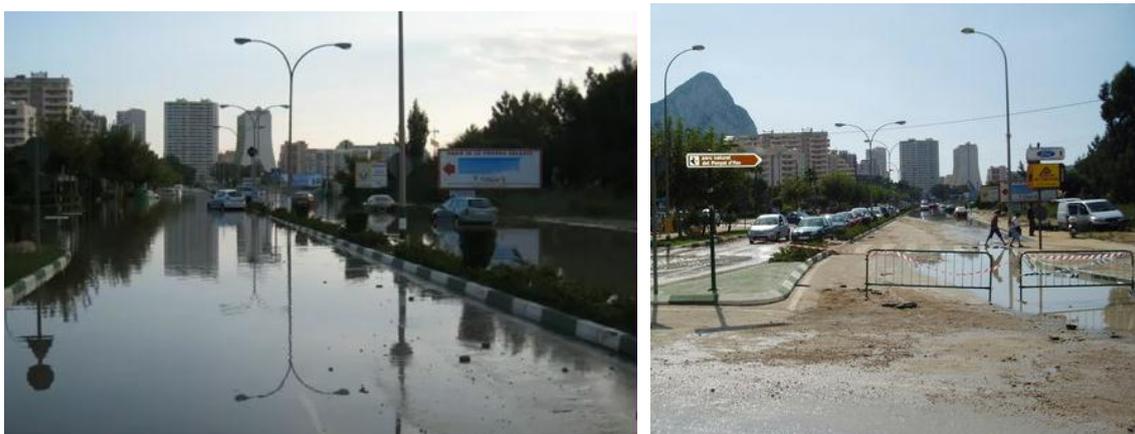
Fotos 165 y 166: Imágenes de la avenida Costa Blanca tras la inundación de 2007. Se observa el limitado alcance de los aportes de sedimentos que llegan desde la Mercè y el predominio de la fracción fina.

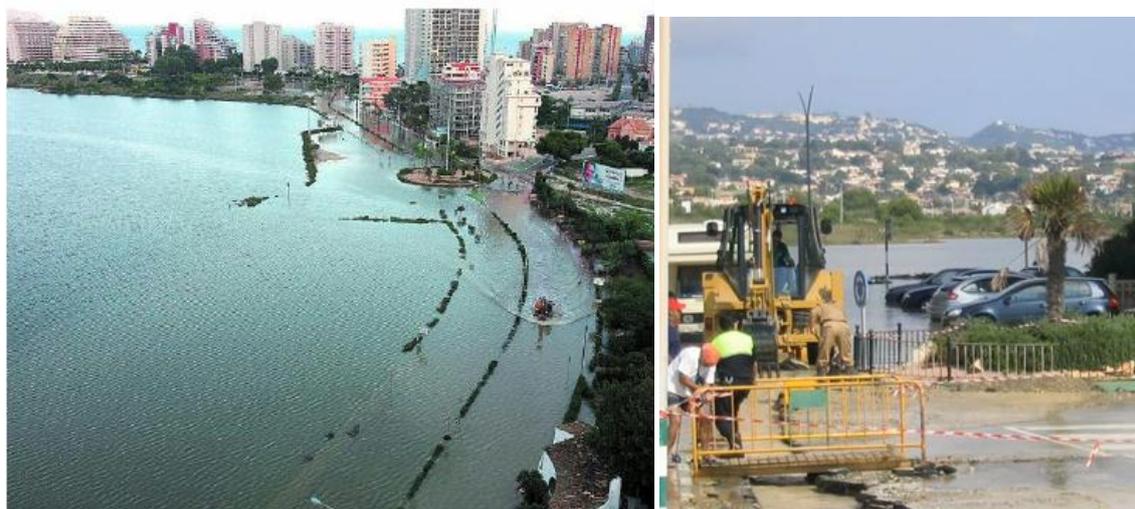
Actualmente, durante los episodios de cierta torrencialidad, la laguna va ganando paulatinamente altura y, ante la insuficiencia de la citada vía de drenaje, inunda los viales situados en las márgenes y posteriormente las urbanizaciones. Sobre la citada calle Luxemburgo se localiza un importante flujo de salida cuando la laguna rebosa. El descenso del nivel lagunar posterior es muy lento debido a las condiciones de endorreísmo y obliga a la apertura de zanjas provisionales para el desagüe con posterioridad a las crecidas.

Fotos 167 y 168: Imágenes de la inundación de 2007 y de los trabajos en la calle Luxemburgo para drenar la laguna desbordada mediante una zanja provisional.

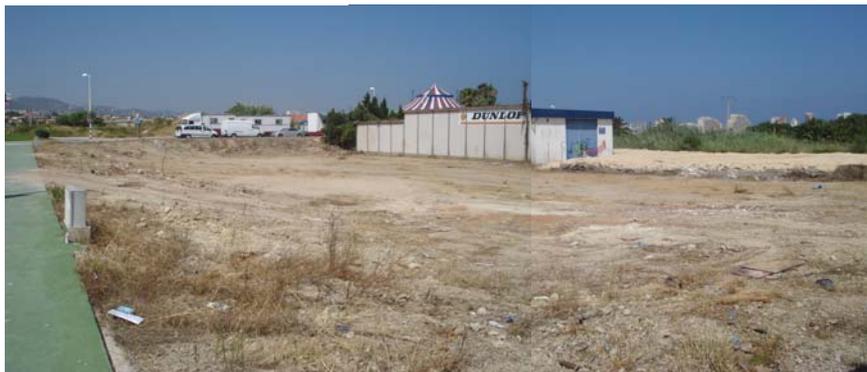
Foto 169: Antigua almacén en la partida del Morelló. Se observa como la cota de los nuevos viales se sitúa aproximadamente un metro por encima de las antiguas construcciones, que se efectuaron sobre el margen inundable de la laguna. De esta forma se reduce paulatinamente la capacidad de almacenamiento del humedal. Se observan los rellenos y la vegetación palustre al fondo.
