1. INTRODUCCIÓN, OBJETO Y ALCANCE DEL ESTUDIO.

El objeto del presente estudio es definir los aspectos geológicos y geotécnicos de las obras propuestas, definidas con detalle en el apéndice 9 del presente Plan Director.

Se trata de determinar el tipo de cimentación de estructuras y la estabilidad de taludes a partir de las inspecciones visuales efectuadas pero sin obtención de muestras. (INFORME NIVEL TIPO I)

3. DESCRIPCIÓN DE LA OBRA DE FÁBRICA VIL-201

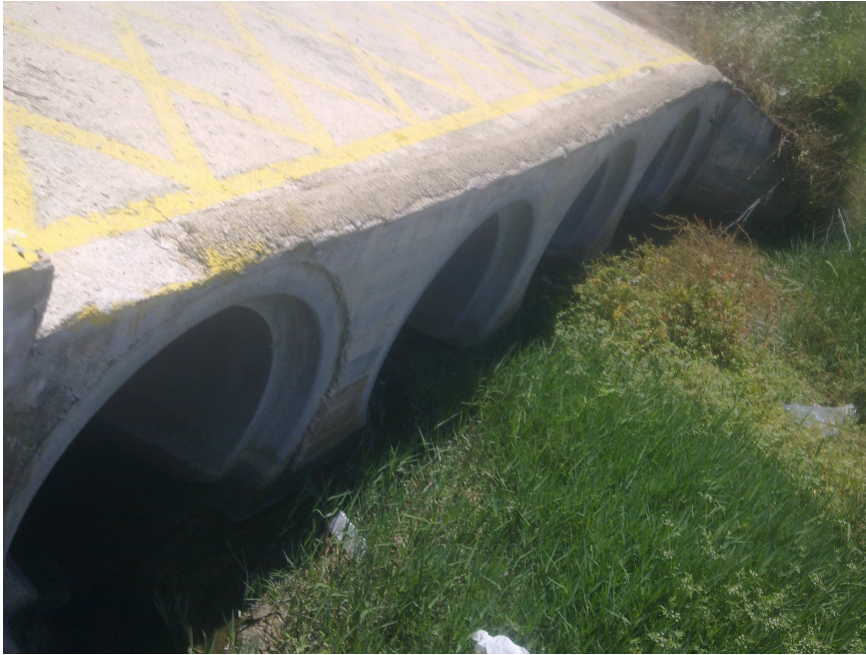
La obra es un badén inundable compuesto por una batería de 4 tubos de hormigón de diámetro 1m, recubiertos por hormigón en masa

Badén existente a sustituir VIL-201
