REDACCIÓN DEL PLAN DIRECTOR DE DEFENSA CONTRA LAS AVENIDAS EN LA COMARCA DE LA MARINA BAJA (ALICANTE)

FICHA GEOTÉCNICA OBRA DE FÁBRICA VIL-302 RÍO TORRES, EL REFOIOS Y EL RÍO AMADORIO. VILLAJOYOSA

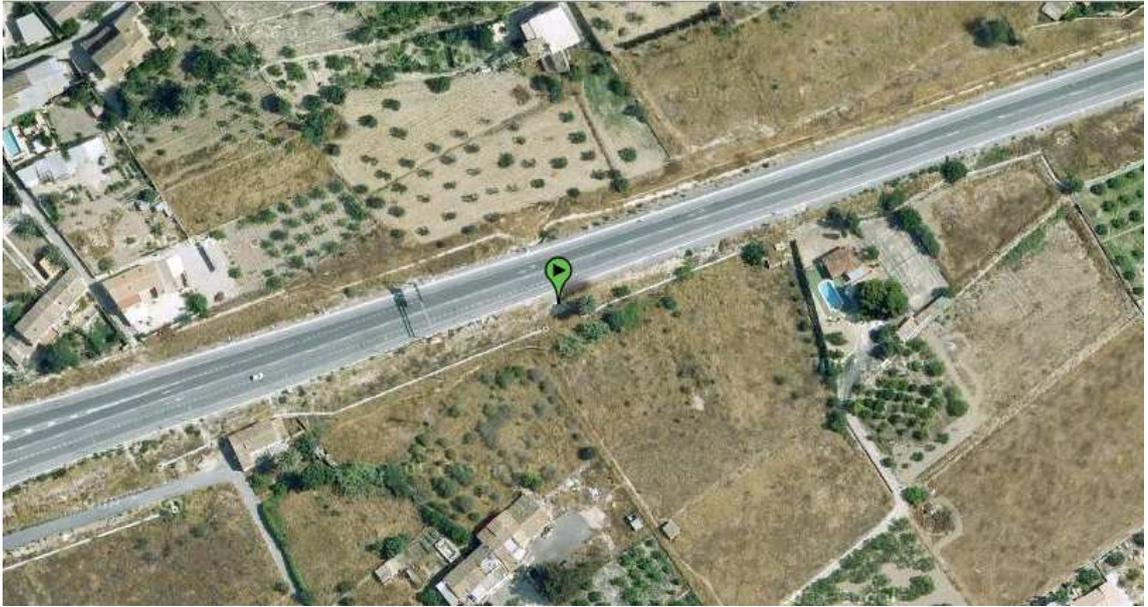
Se trata de una obra de fábrica formada por un marco de 3m de ancho por 2 de alto, con una losa superior de 40cm y con aletas de 2,1m de longitud.
