## La finalización de la presa

Mejoras generales y un espacio para la divulgación

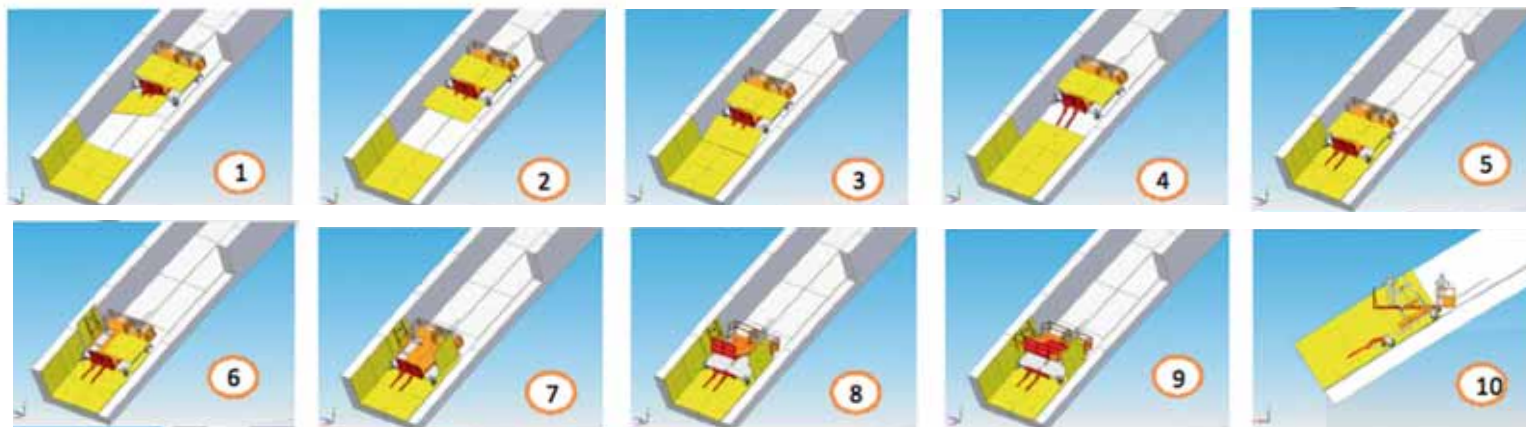
Diseño en ordenador de las fases de montaje

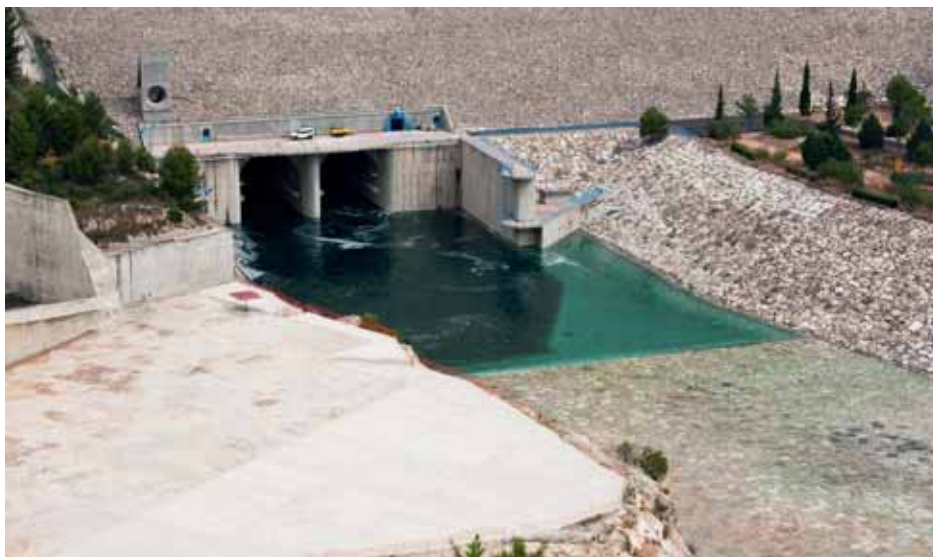
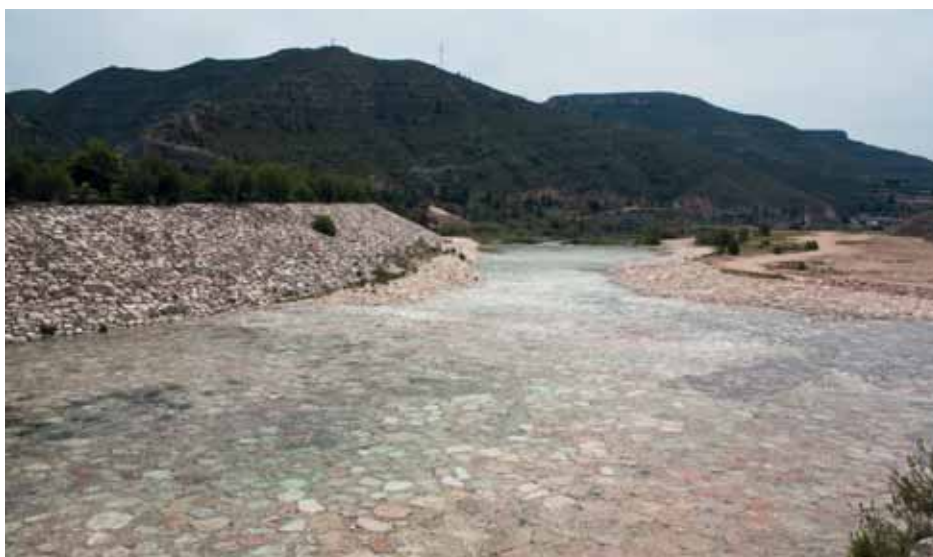
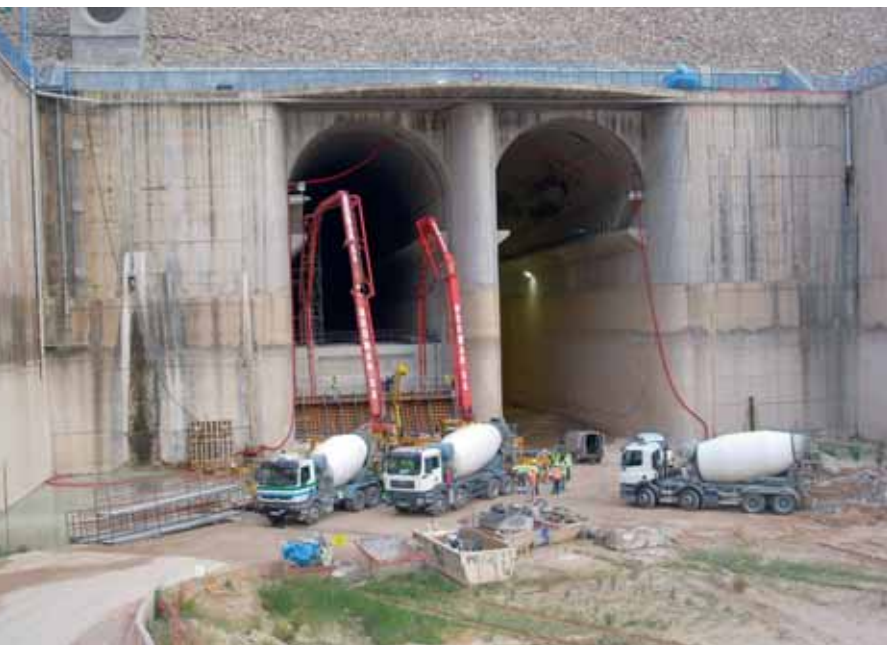
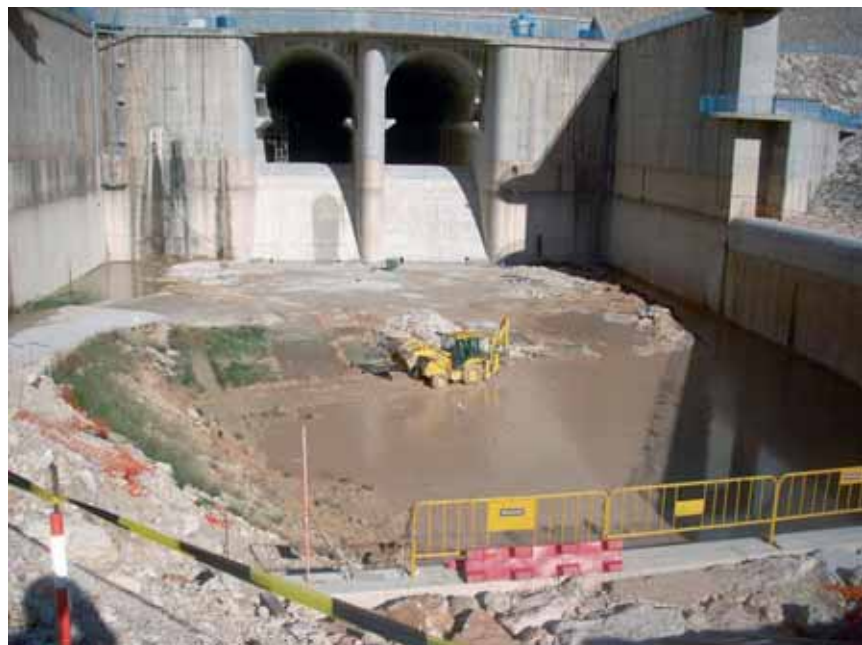
Como ya se ha comentado, esta obra también derivó de los ensayos realizados en modelo reducido efectuados por el CEDEX que contemplaban la necesidad de protección del cauce a la salida esta estructura [igual que a la salida del aliviadero].

Con este objetivo, se colocó una protección a base de escollera con un peso mayor de 2,7 Tm colocada y recebada en toda la anchura del cauce.

Los trabajos comenzaron con la excavación del cauce hasta la cota necesaria que aportara un sustrato rocoso de alta capacidad portante.

A continuación se colocaba escollera tipo 3A, en un espesor mínimo de 0,50 m. Una vez colocada esta escollera se procedió a cubrición de la misma a base de escollera de mayor tamaño (con un peso superior a 2,7 tm). Esta escollera quedó perfectamente recebada de manera que regularizaba completamente la sección del cauce dentro de las cotas marcadas.

Los trabajos se desarrollaron desde la salida del cuenco amortiguador del desagüe intermedio e incluyeron la parte final de la vaguada del Barranco de los Charcos, que confluye con la salida del aliviadero, hasta el punto donde finaliza el talud que define la explanada de cota 70, situada aguas abajo de la presa, con una longitud total de protección del orden de 400 m, consiguiendo así una mejor protección del cauce existente y evitando sus posibles descalces futuros ante los altos caudales que puedan darse en avenidas.

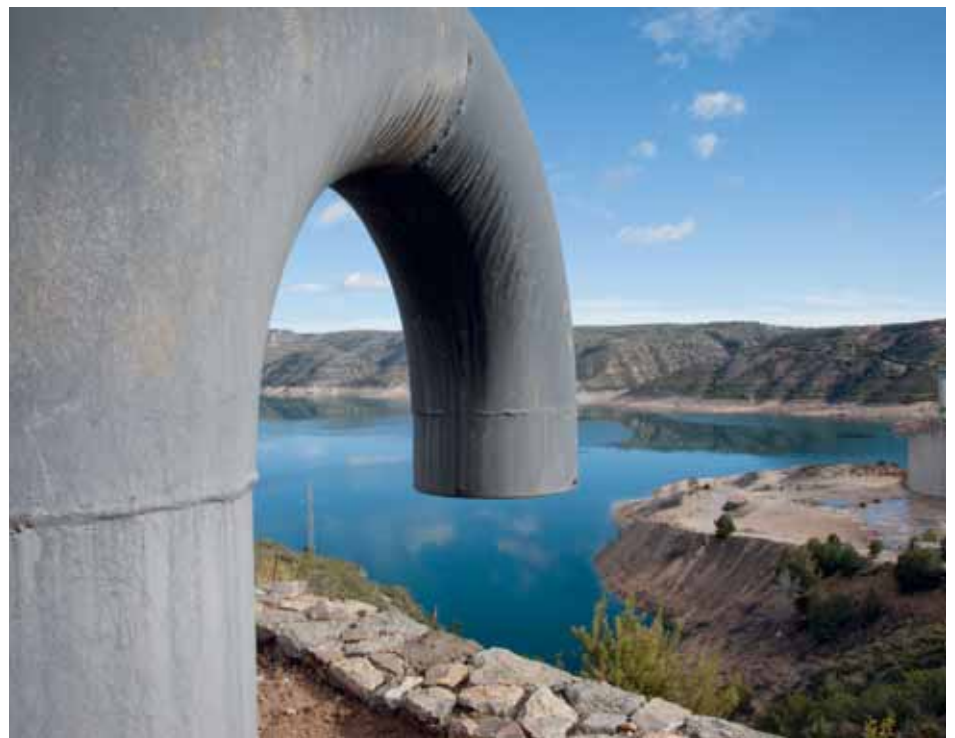
En la red de galerías de la presa existían varias que, por su longitud y elevado desarrollo dentro de los estribos de la presa, presentaban problemas de ventilación y circulación de aire, con condensaciones acentuadas, fundamentalmente en los fondos de saco. La forma de solucionarlo fue mediante una ventilación forzada que permite la renovación del aire y evita la condensación.

Las galerías que presentaban estos problemas eran el interior de las torres de acceso a la cámara de compuertas del desagüe de fondo, al pozo 4 y a las galerías G4 y G5.

Para conseguir la adecuada ventilación de las galerías perimetrales se ejecutaron dos pozos con revestimiento metálico de 400 mm de diámetro, desde el exterior, en caminos de acceso a la coronación de la presa ( uno en la margen derecha y otro en la margen izquierda). Gracias a los nuevos pozos y los ventiladores introducidos se produce una conveniente circulación y regeneración de aire que evita las condensaciones y mejora la calidad del aire que hay en su interior.
