# REDACCIÓN DEL PLAN DIRECTOR DE DEFENSA CONTRA LAS AVENIDAS EN LA COMARCA DE LA MARINA BAJA (ALICANTE)

## FICHA GEOTÉCNICA OBRA DE FÁBRICA ALT-304 RÍO ALGAR, BARRANC DE BARRANQUET Y DELS ARCS. ALTEA

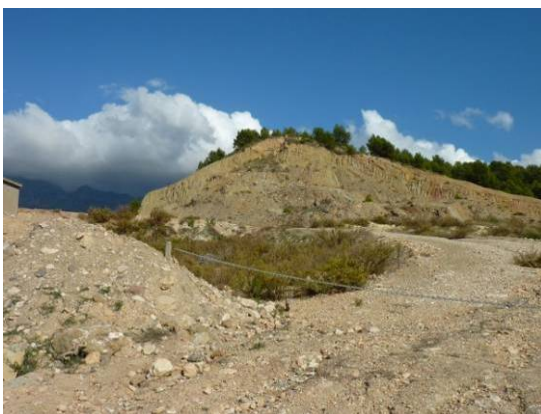
*Cabecera del Barranquet entre relieves de margas, arcillas y yesos del Keuper coronados por conglomerados con bloques.*

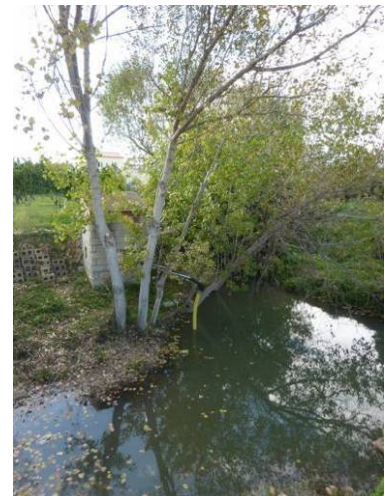
*Manantial en la cabecera del Barranquet, sobre arcillas y margas del Keuper.*
