1. INTRODUCCIÓN, OBJETO Y ALCANCE DEL ESTUDIO.

El objeto del presente estudio es definir los aspectos geológicos y geotécnicos de las obras propuestas, definidas con detalle en el apéndice 9 del presente Plan Director.

Se trata de determinar el tipo de cimentación de estructuras y la estabilidad de taludes a partir de las inspecciones visuales efectuadas pero sin obtención de muestras. (INFORME NIVEL TIPO I)

3. DESCRIPCIÓN DE LA OBRA DE FÁBRICA VIL-105

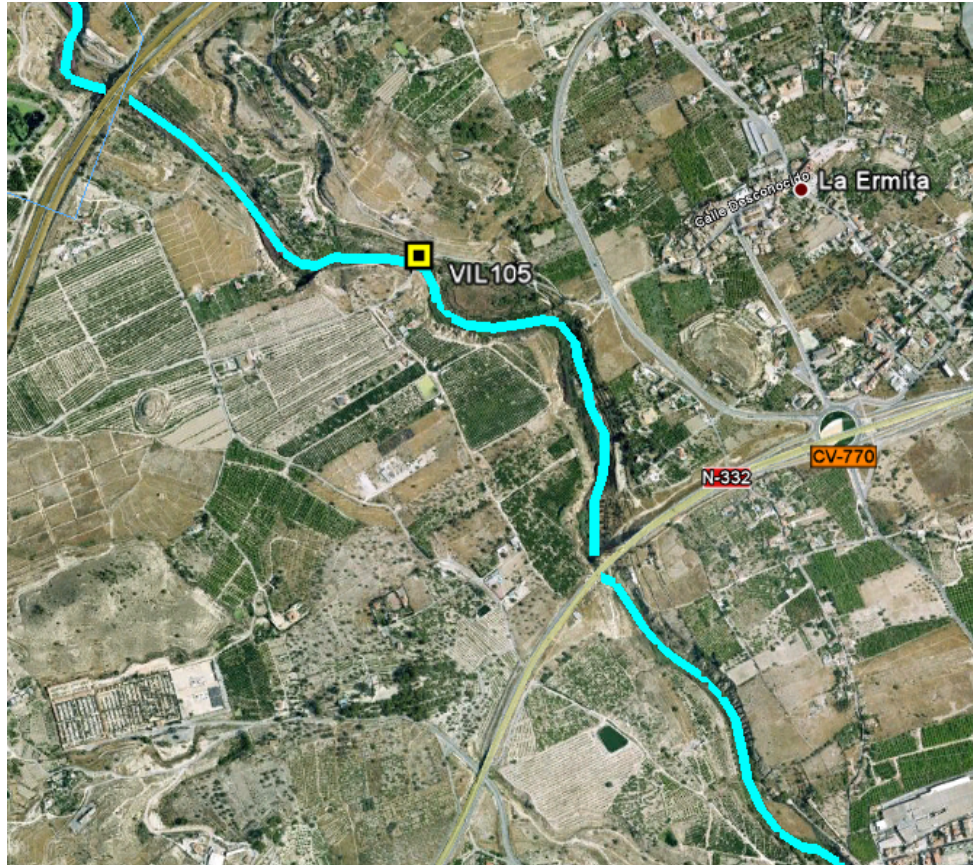
La obra de pasdo VIL-105 es un puente de mampostería bajo un camino asfaltado que lleva a la Partida de la Ermita, con coordenadas del centro de la obra UTM ED-50 Huso 30: 740.194, 4.267.458

Se trata de un puente de 2 vanos, uno central de 8m de luz y 8m de altura sobre las aguas y otro destinado al paso de personas de 1,5m de ancho por 2m de alto. La longitud total de la obra es de 50m y el ancho es de 5m.
