REDACCIÓN DEL PLAN DIRECTOR DE DEFENSA CONTRA LAS AVENIDAS EN LA COMARCA DE LA MARINA BAJA (ALICANTE)

FICHA GEOTÉCNICA OBRA DE FÁBRICA VIL-204 RÍO TORRES, EL REFOIOS Y EL RÍO AMADORIO. VILLAJOYOSA

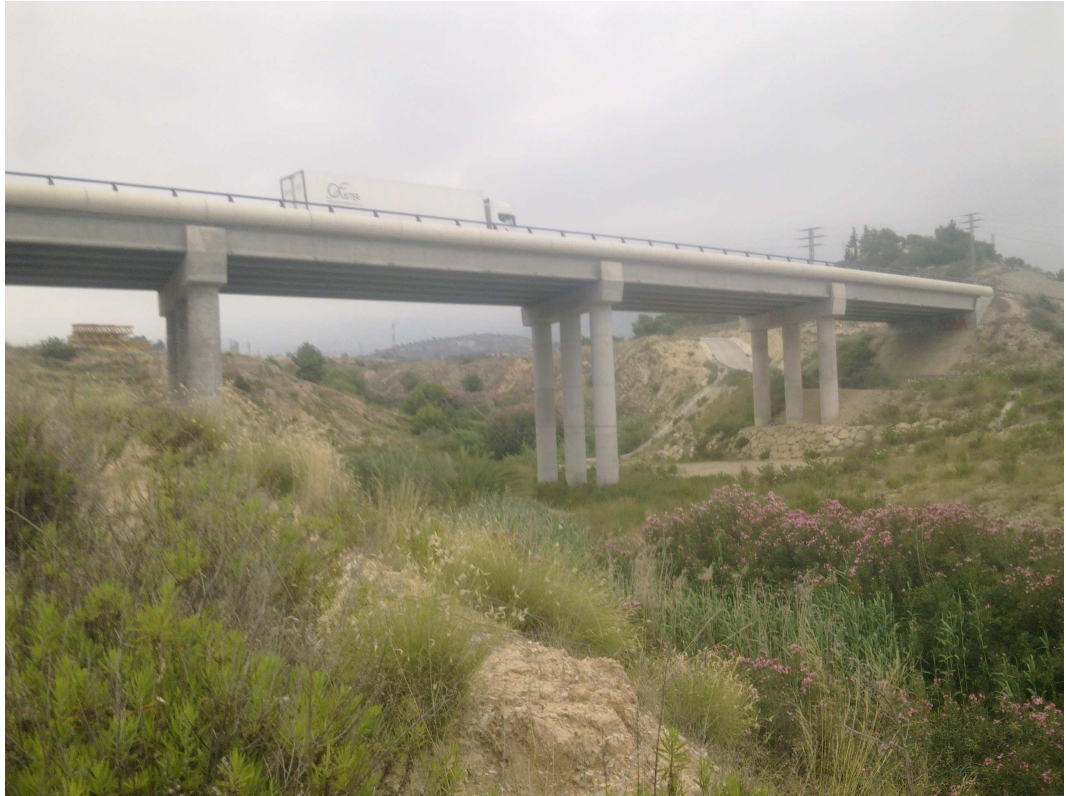
VIL-204

La obra de paso es un puente de pilastras y vigas de 4 vanos, con una luz entre pilastras de 30m y una altura máxima sobre el cauce de 14,7m y media de 12m. Las pilastras son de 1m de diámetro y el tablero junto con las vigas tiene una dimensión transversal de 1,4m. La longitud total del puente es de 118m
