## CONVENIO DE COLABORACIÓN ENTRE LA CONFEDERACIÓN HIDROGRÁFICA DEL JÚCAR Y LA DIPUTACIÓN PROVINCIAL DE CUENCA PARA LA EJECUCIÓN Y FINANCIACIÓN DE ACTUACIONES DEL PLAN DE RESTAURACIÓN HIDROLÓGICO-FORESTAL Y PROTECCIÓN DE CAUCES, COFINANCIADAS CON FONDOS FEDER 2007-2013

**MEJORA Y ADECUACIÓN DE LA FUENTE DEL POCETE Y FUENTE DE SAN ANTÓN EN EL TÉRMINO MUNICIPAL DE BUENACHE DE ALARCÓN (CUENCA)**

CONFEDERACIÓN HIDROGRÁFICA DEL JUCAR / TRAGSA

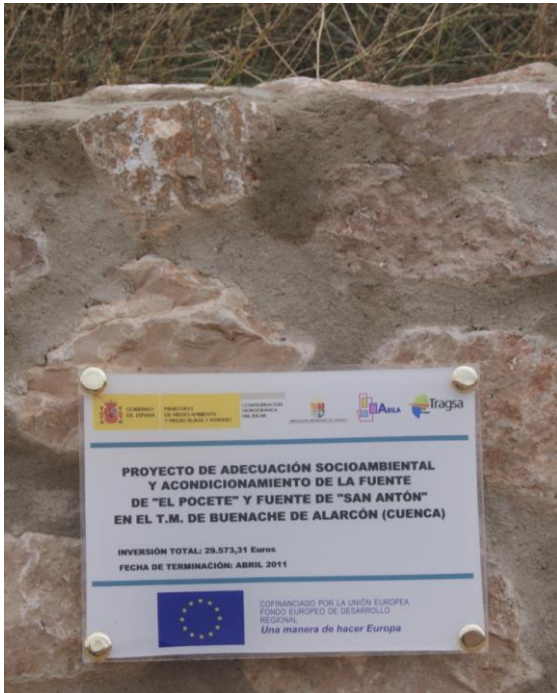
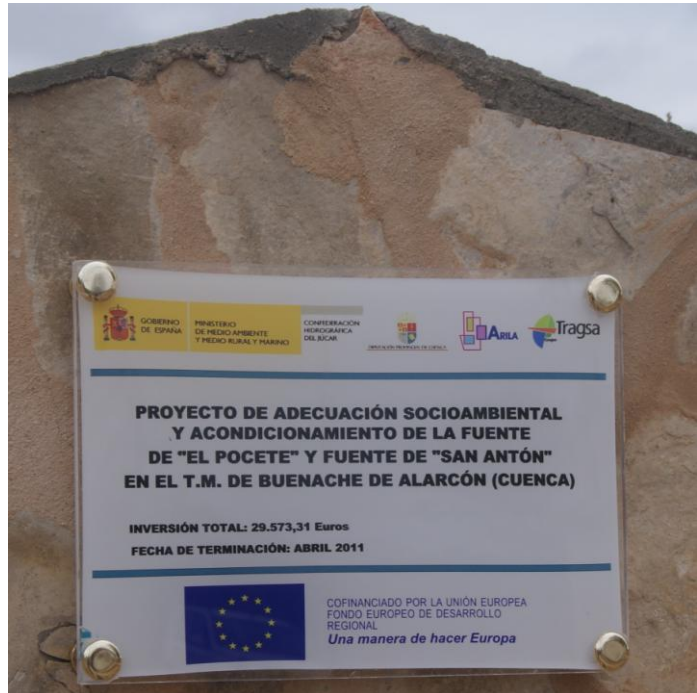
# REPORTAJE FOTOGRÁFICO FUENTE DEL POCETE

**Situación antes de la actuación**

En primer lugar se procedió al desbroce de la zona de actuación y excavación del talud y acondicionamiento del terreno para posterior rehabilitación de brocal de pozo existente y recrecido del mismo para posterior chapado de piedra caliza.

Se ejecutó un muro de mampostería corrido de forma trapezoidal con mechinales aleatorios delimitando fuente y tornajo y sirviendo de contención de tierras.

Se instaló una bomba manual para extracción de agua y posterior vertido al tornajo.

Se ejecutó un tornajo longitudinal de mampostería y canaletas de hormigón semicirculares impermeabilizadas junto con una estructura de desagüe.

Por último se marcó la cuneta y se soterró parcialmente la misma y se ejecutaron las respectivas acometidas de entrada y salida de la misma a fin de ganar espacio en fuente y tornajo.
