1. INTRODUCCIÓN, OBJETO Y ALCANCE DEL ESTUDIO.

3. DESCRIPCIÓN DE LA OBRA DE FÁBRICA ALF-ENC02

3.1. BARRANCO FONDO

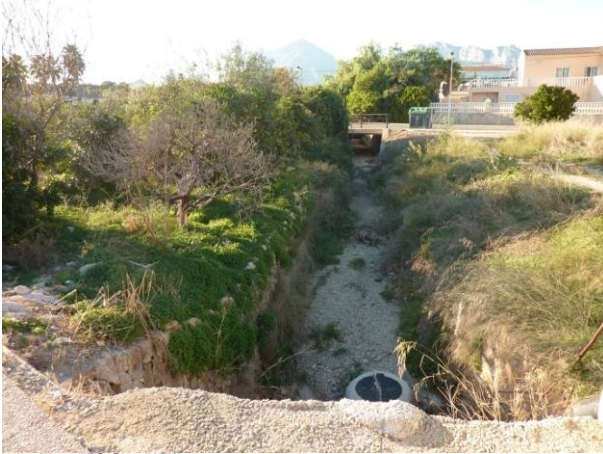
Barranc Fondo entre las urbanizaciones del este de l'Alfas del Pi.

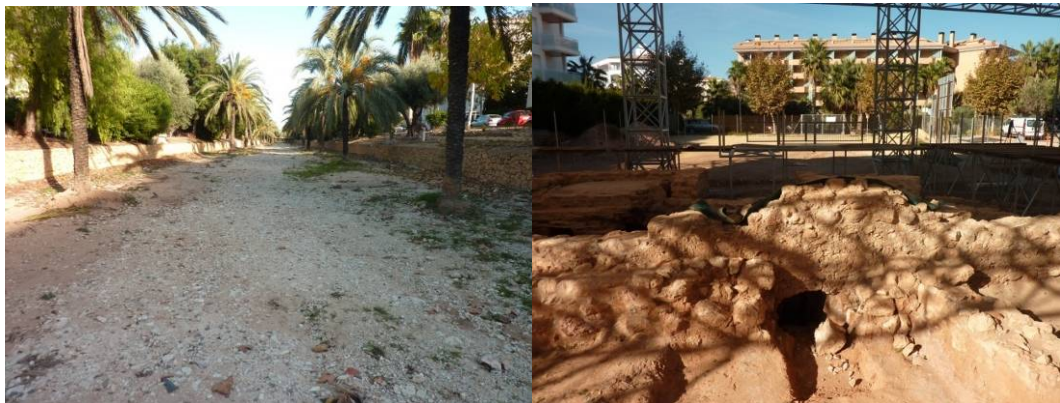
Cauce artificial de la rambla en la calle de los Músicos.

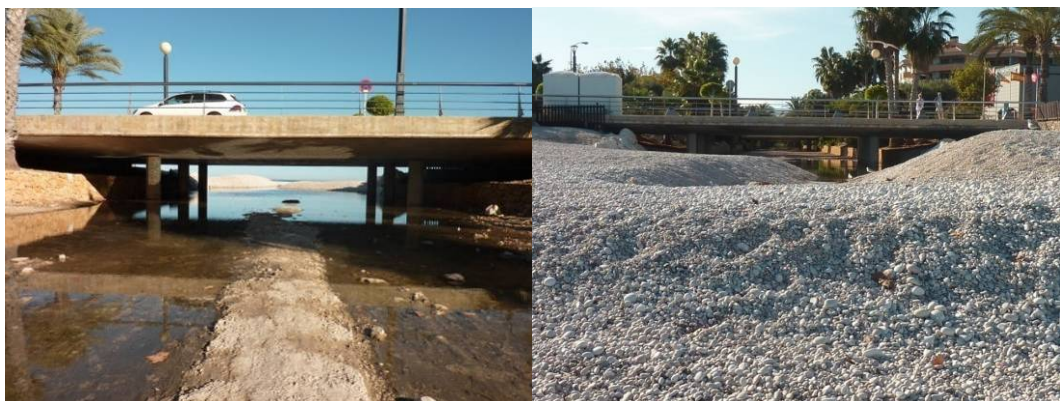
Desembocadura artificial de la rambla de l'Albir Figura 3.99. Barrera costera de gravas cegando la desembocadura de la rambla de l'Albir, vista desde la orilla del mar.

La desembocadura artificial de la rambla se encuentra obstruida por la barrera litoral de gravas que cierra la bahía de Altea. Tras la barrera costera de dicha playa, adosado al piedemonte de la Serra Gelada, y junto a la desembocadura de la rambla de l'Albir existía un pequeño humedal cartografiado en mapas históricos como l'Estany, y que se puede apreciar todavía en la fotografía aérea de 1956. Su desagüe se producía por un pequeño canal unos 250 m al sur de la actual desembocadura de la rambla, ya que la barrera costera cerraba la salida en este punto. Hacia el norte, el humedal se extendía hasta la zona próxima al Barranc dels Arcs. En una zanja de unos 3 m de profundidad realizada en la calle Bethoven se pudo apreciar, bajo un nivel de rellenos antrópicos, limos-arcillas de tonos grises con gasterópodos formados en el antiguo humedal ahora colmatado (figura). Unas decenas de metros al interior de l'Estany se ubicaba la necrópolis romana del Racó de l'Albir, asentada sobre el glacis que desciende de la Serra Gelada (figura), junto al nuevo encauzamiento de la rambla de l'Albir.

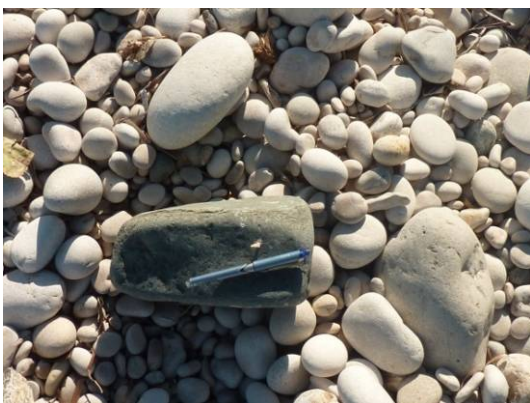
Detalle de las gravas de playa de litología caliza predominante, con algunas ofitas dispersas.

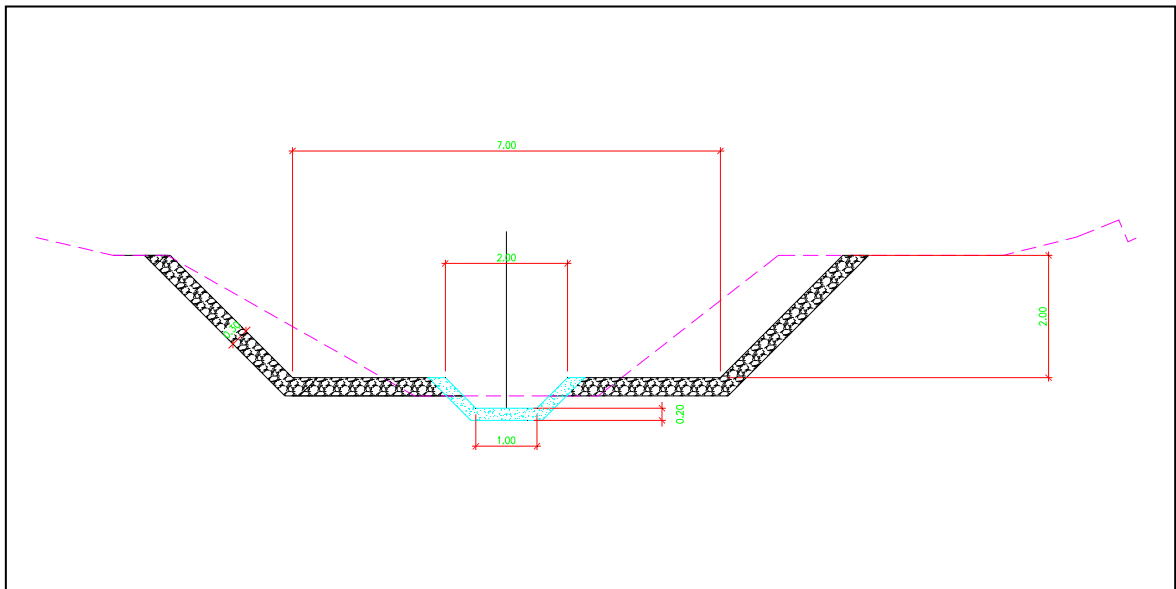
Sección tipo ALF-ENC02

La sección propuesta desde el cruce del ferrocarril hacia aguas abajo, está compuesta por un cajado del cauce consistente en una sección trapezoidal con un ancho en la base de 7 metros y taludes 1H:1V y con altura de 2.25 m. Se propone un revestimiento de la solera y de los taludes, mediante un encachado de piedra en rama de 30 cm de espesor además de la ejecución de un cauce de aguas bajas de hormigón en masa con sección triangular y taludes 1H:1V.

Se trata del encauzamiento que se propone aguas abajo de la línea de ferrocarril Alicante-Denia, denominada ALF-ENC02:

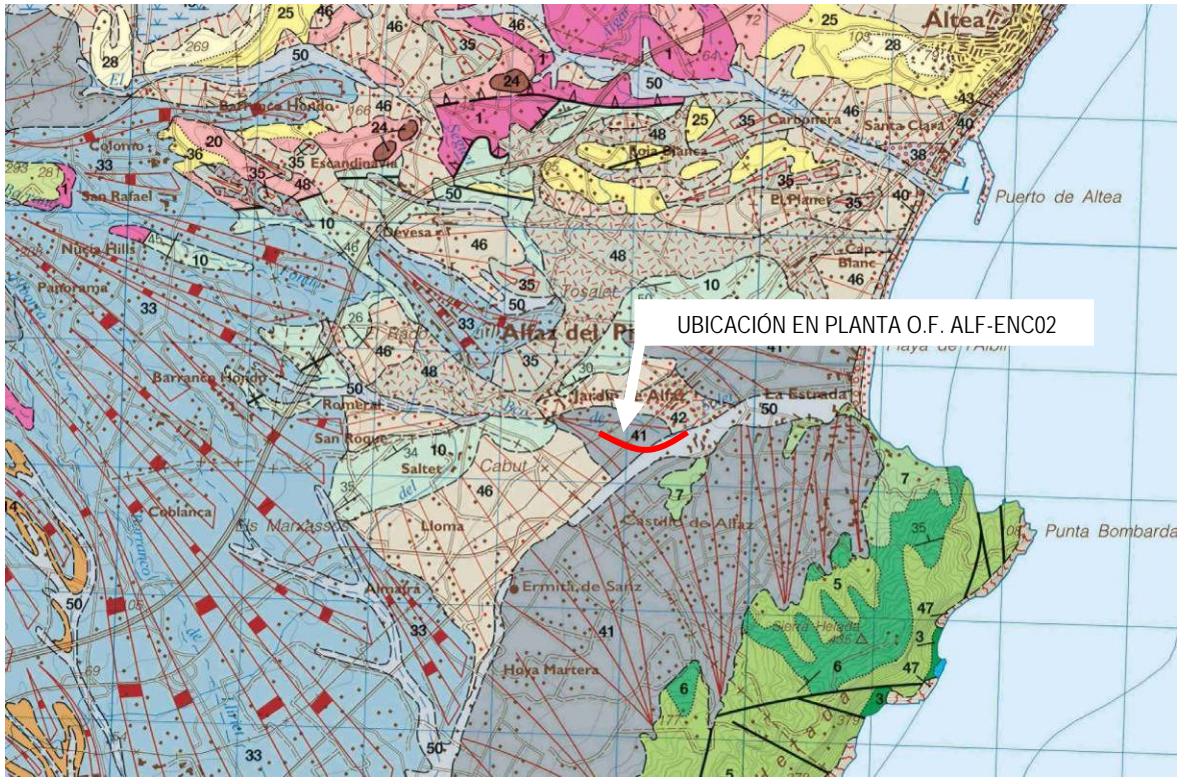
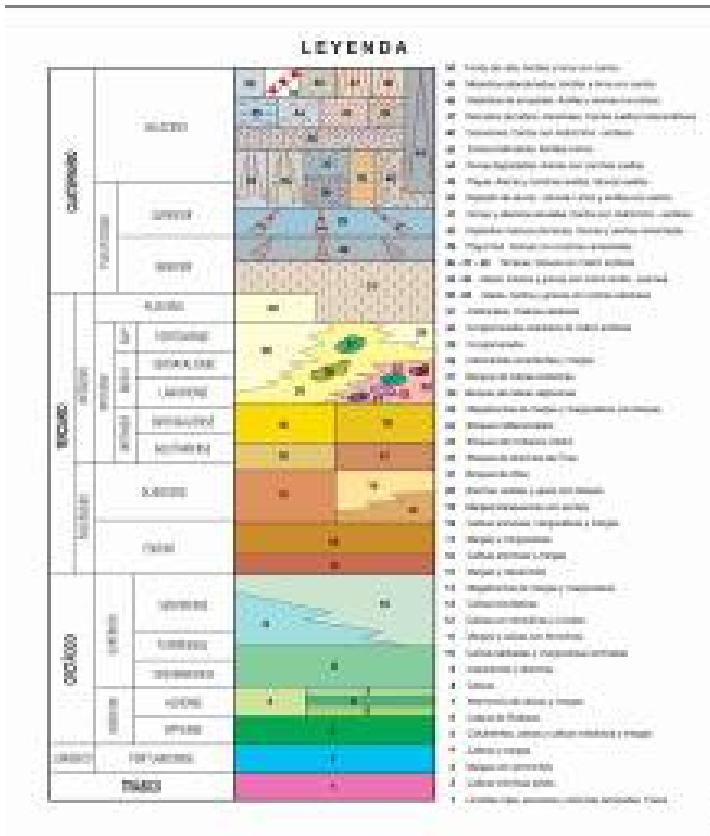
En el Mapa de síntesis se presentan cinco Áreas (I, II, III, IV y V), que se definen de la siguiente manera:

- Área I.- Materiales triásicos.
- Área II.- Materiales jurásicos.
- Área III.- Materiales cretácicos.
- Área IV.- Materiales terciarios.
- Área V.- Materiales cuaternarios.
