1. INTRODUCCIÓN, OBJETO Y ALCANCE DEL ESTUDIO.

3. DESCRIPCIÓN DE LA OBRA DE FÁBRICA ALF-108

Se trata de la obra de paso del ferrocarril Alicante-Denia la denominada ALF-108:

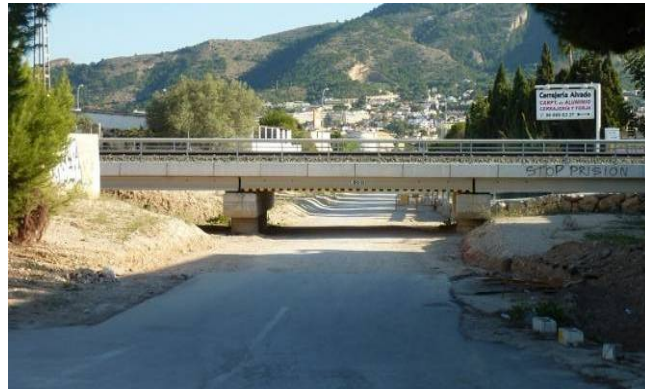
Final de cauce de la rambla de l'Albir y paso bajo el ferrocarril Alicante-Denia.

La cuenca principal es la de la rambla de l'Albir, que recoge las escorrentías de la vertiente meridional del monte Ponoig (1186 m) y desaparece hacia la cota 27 m sobre un pequeño abanico, unos 1400 m al oeste de la playa de l'Albir. Desde aquí, la escorrentía discurre por el "carrer rambla", pasando consecutivamente sobre un camino, bajo la línea del ferrocarril de vía estrecha Dénia-Alicante (paso de tan sólo 1,8 m de altura) y bajo la carretera nacional N-332 Valencia-Alicante (Avda de Europa). Al paso del ferrocarril el confinamiento del barranco ha desaparecido completamente. Más abajo continúa por la calle rambla entre una urbanización y naves industriales, poco antes de llegar a un solar junto al punto donde se encuentra la embocadura del tramo subterráneo entre el hotel Albir playa y un supermercado Lidl que conduce la corriente hasta la salida al encauzamiento de la calle de los Músicos (ver figuras).

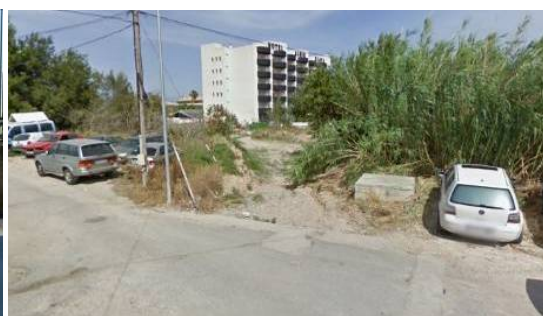
Paso bajo la carretera N-332 y final de la calle rambla de l'Albir, frente al hotel Albir playa.

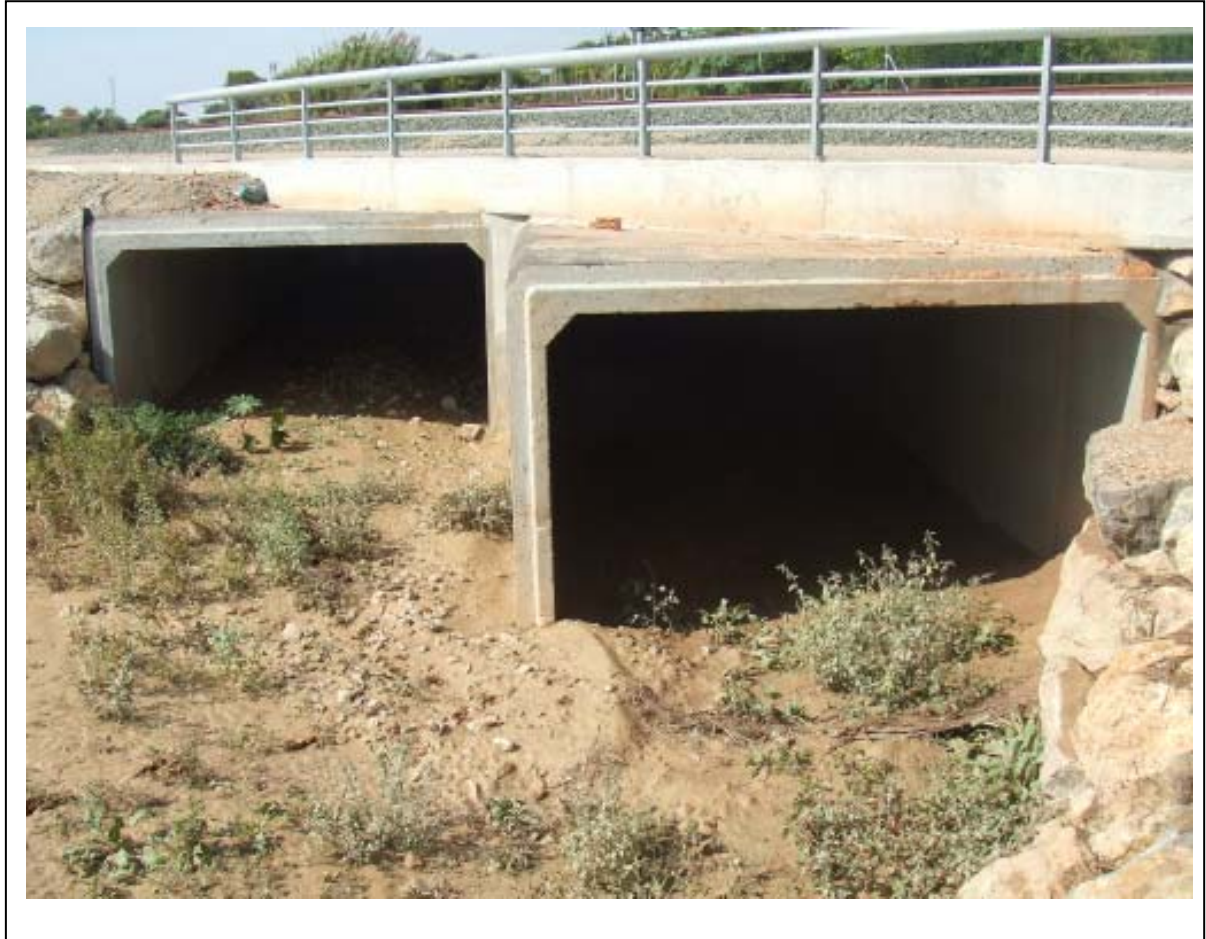
Vista de la obra de paso del ferrocarril Alicante – Denia, mediante dos marcos de 4.00x2.30 (dimensiones interiores)
ALF-108

En el caso de la obra de fábrica ALF-108, se trata de la zona V₁, depósitos asociados a la dinámica fluvial.
