REDACCIÓN DEL PLAN DIRECTOR DE DEFENSA CONTRA LAS AVENIDAS EN LA COMARCA DE LA MARINA BAJA (ALICANTE)

FICHA GEOTÉCNICA OBRA DE FÁBRICA BEN-112 BARRANCOS DE BARCELÓ, LLIRIET, MURTAL Y XIXÓ. BENIDORM

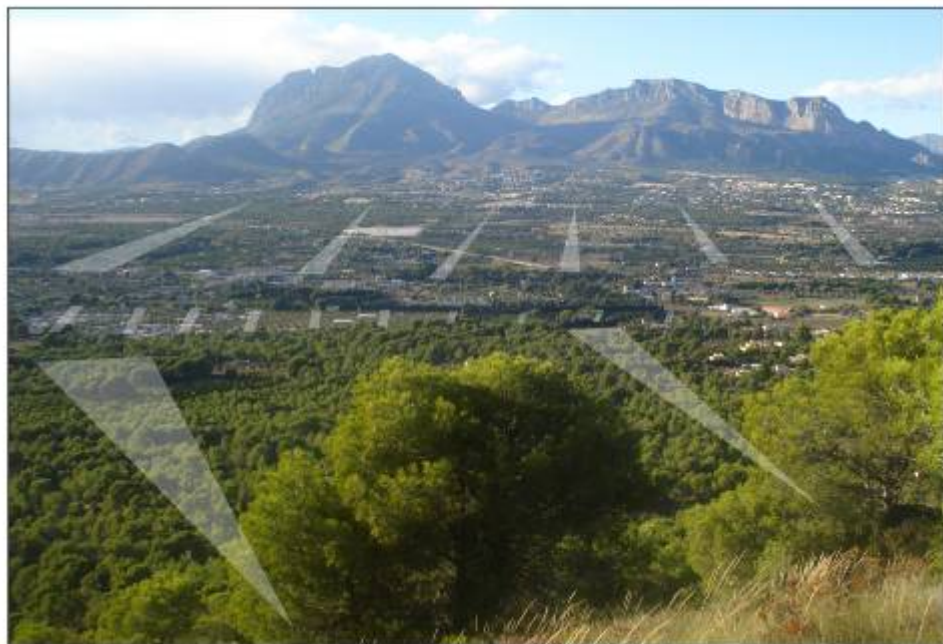
Desde las cumbres de la Serra Gelada se puede contemplar este sector de la fosa, con el doble sistema de glacis y conos y la depresión central, en forma de vaguada de fondo plano, que vehicula las aguas hacia la playa de Levante de Benidorm.

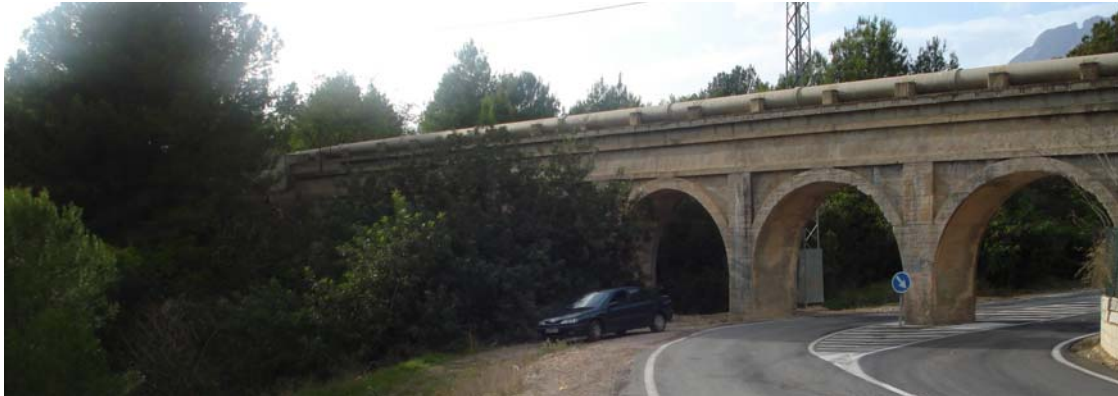
Además, el paso abierto bajo la carretera presenta una sección insuficiente y puede posibilitar que los caudales desbordados pasen el terraplén de esta carretera nacional por el paso abierto a la carretera de acceso al cementerio. Esta carretera local, además, atraviesa el cauce del barranco de la Foia mediante un vado que sólo dispone de un tubo de 50 cm de diámetro bajo el asfalto, sin que exista señalización alguna del riesgo durante las crecidas. Otro punto delicado lo encontramos en las inmediaciones de la vieja CN-332, junto a la última confluencia de esta red de drenaje, donde se ha habilitado parte del cauce como parking para camiones.

Arriba, vado de la carretera de acceso al cementerio en el barranco de la Foia. Abajo dos de las vaguadas de fondo plano que confluyen en el citado barranco, ambas a la altura de la vía férrea.

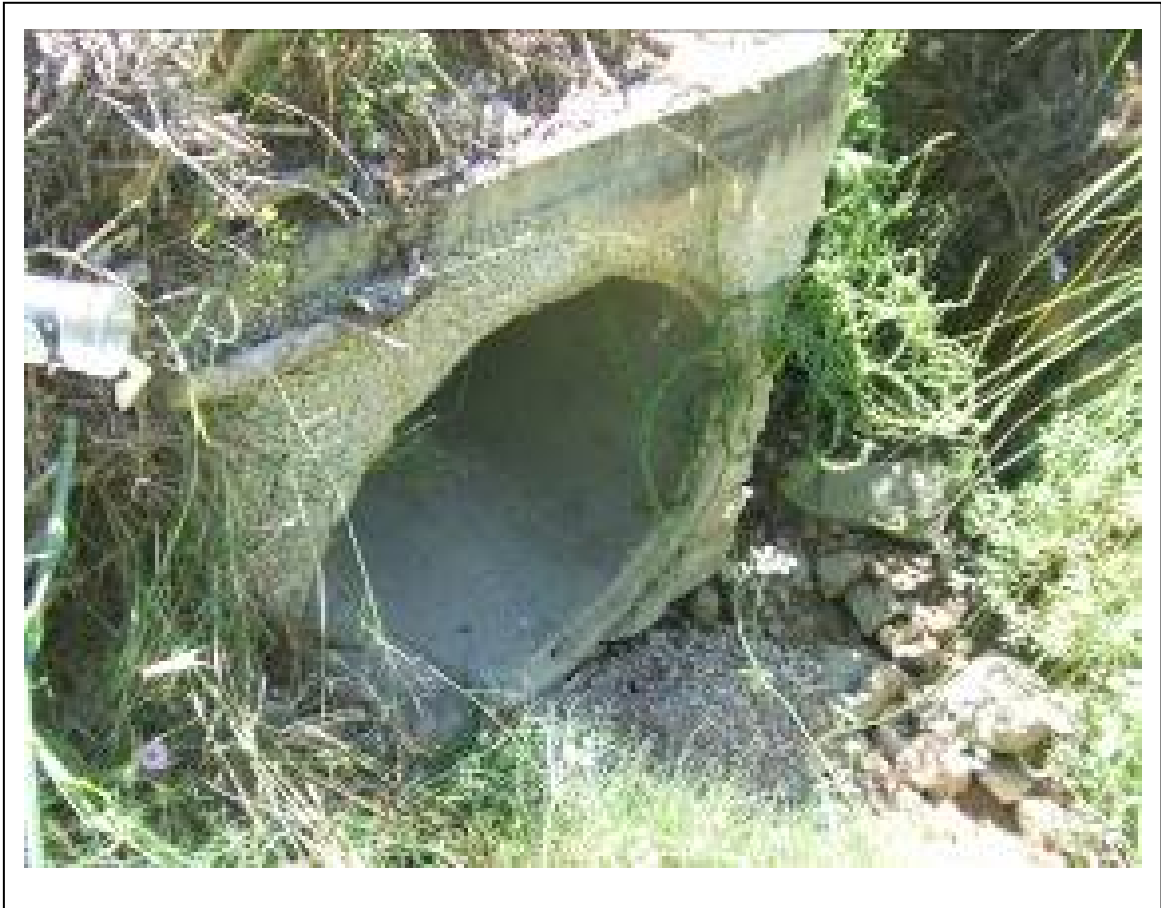
Las obras de paso BEN-112 (badén) y las obras de paso BEN-111 y BEN-110 (pontones) presentan una capacidad de desagüe muy limitada.

Vista del cruce BEN-112 (badén) desde aguas abajo
