CONVENIO DE COLABORACIÓN ENTRE LA CONFEDERACIÓN HIDROGRÁFICA DEL JÚCAR Y LA DIPUTACIÓN PROVINCIAL DE CUENCA PARA LA EJECUCIÓN Y FINANCIACIÓN DE ACTUACIONES DEL PLAN DE RESTAURACIÓN HIDROLÓGICO-FORESTAL Y PROTECCIÓN DE CAUCES, COFINANCIADAS CON FONDOS FEDER 2007-2013

Adecuación socioambiental y acondicionamiento del barranco del arroyo de la Vega en el término municipal de Cervera del Llano (Cuenca)

CONFEDERACIÓN HIDROGRÁFICA DEL JUCAR

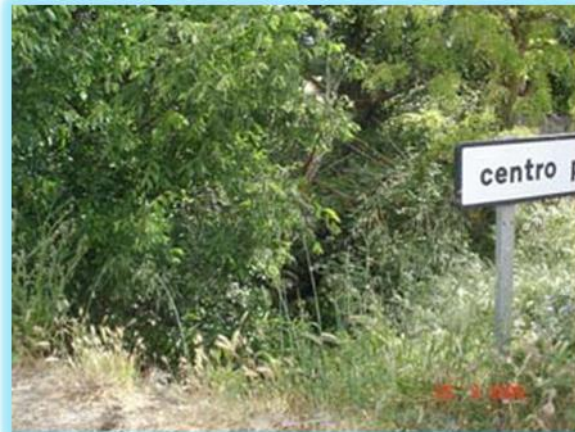
Situación antes de la actuación

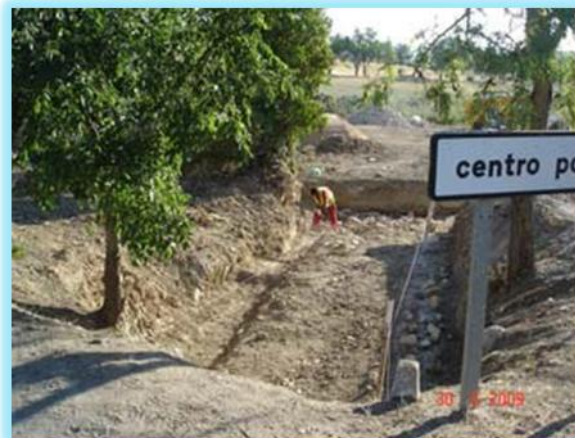
Situación durante de la actuación

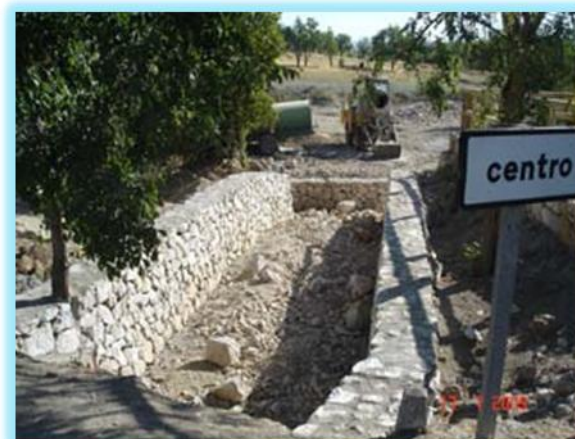
Situación después de la actuación

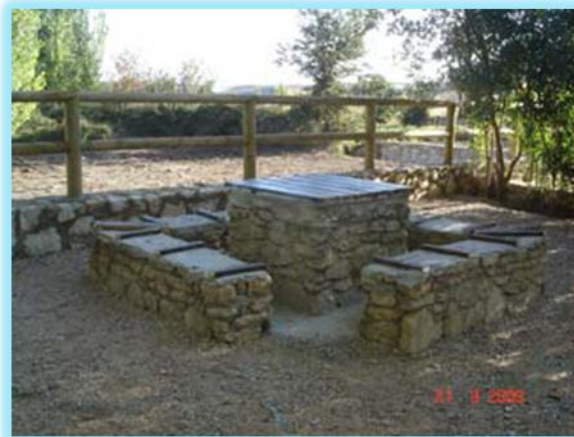
Situación durante la actuación

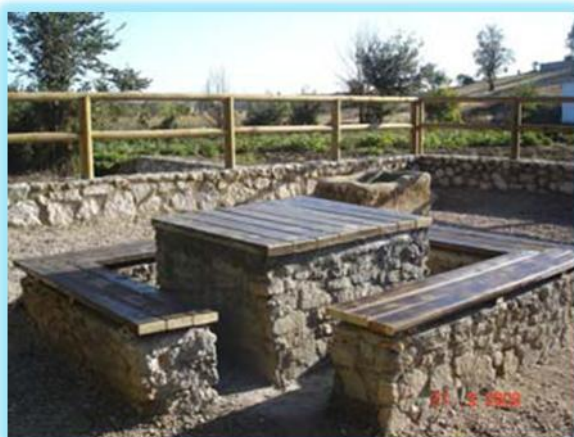
Situación después de la actuación

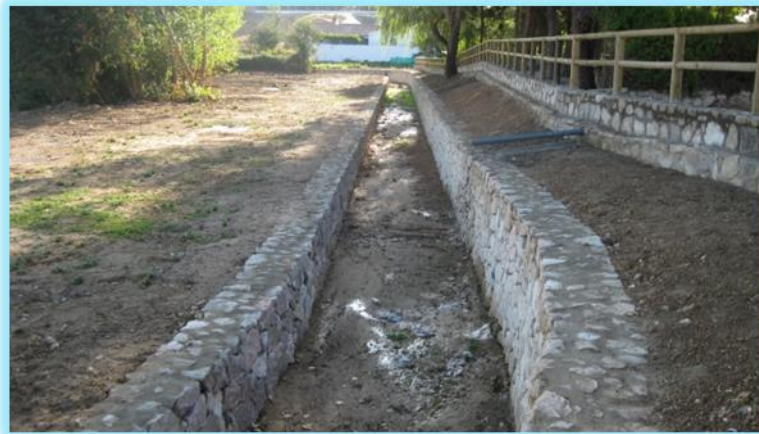
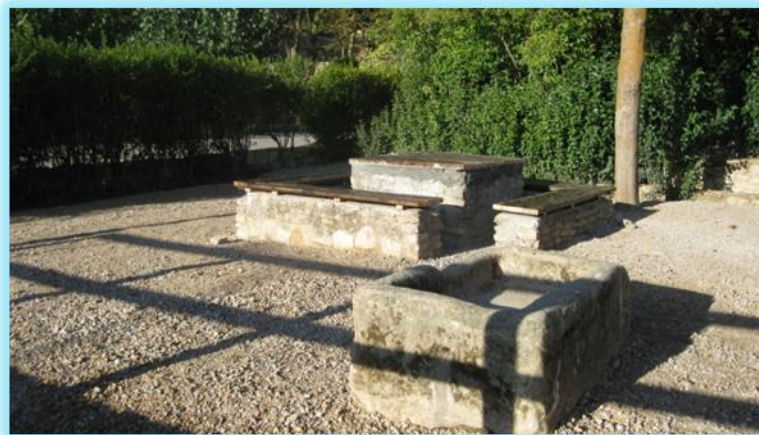
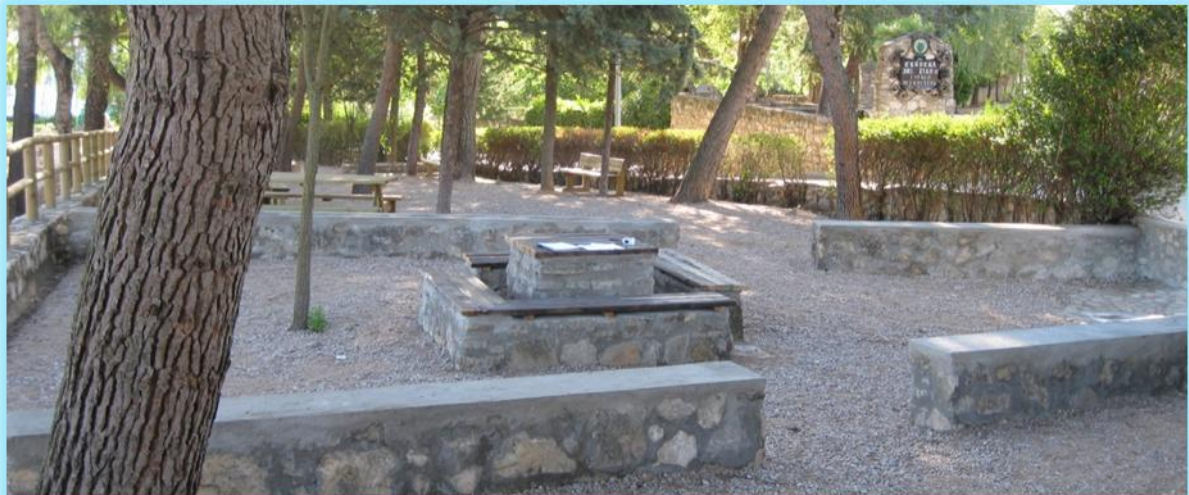
Actuación terminada
