CONFEDERACIÓN
HIDROGRÁFICA
DEL JUCAR

ADECUACIÓN DE LOS EQUIPOS ELECTROMECÁNICOS E HIDROMECÁNICOS DE LOS DESAGÜES DE LA PRESA DE AMADORIO

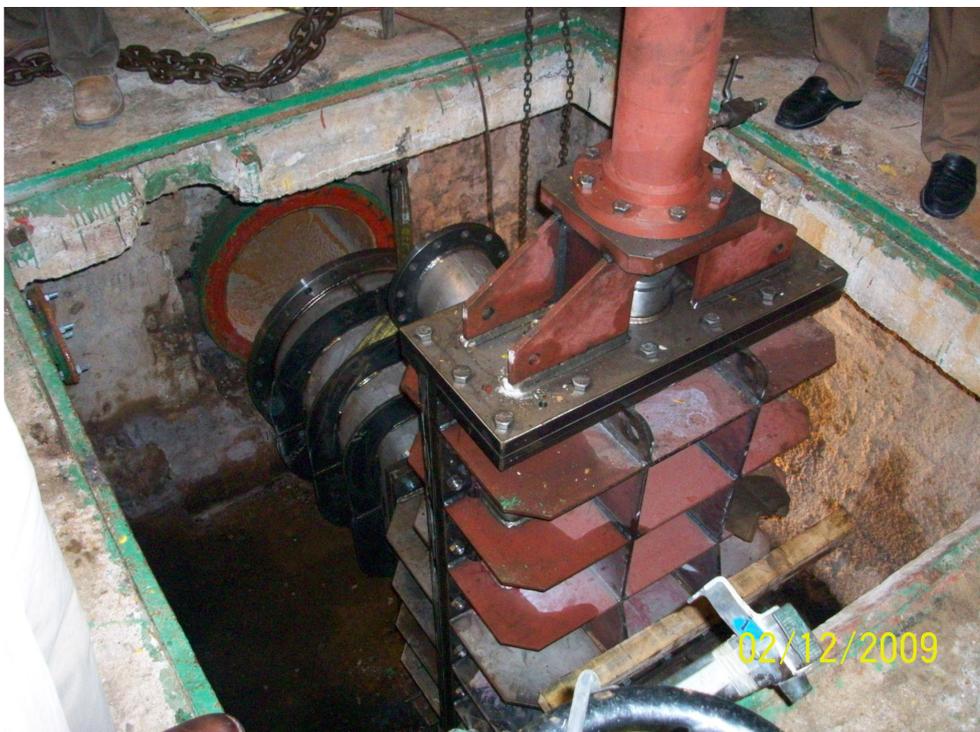
Sustitución de la compuerta en la Cota 90

- Toma de Agua Cota 90: En coronación: sustitución de mecanismos de accionamiento de las compuertas de paramento. En cámara interior presa: Sustitución de las compuertas de regulación por unas Bureau, sustitución de los By-pass y aducción de aire. Nuevos equipos de accionamiento. Instalación de nuevo puente grúa por uno motorizado

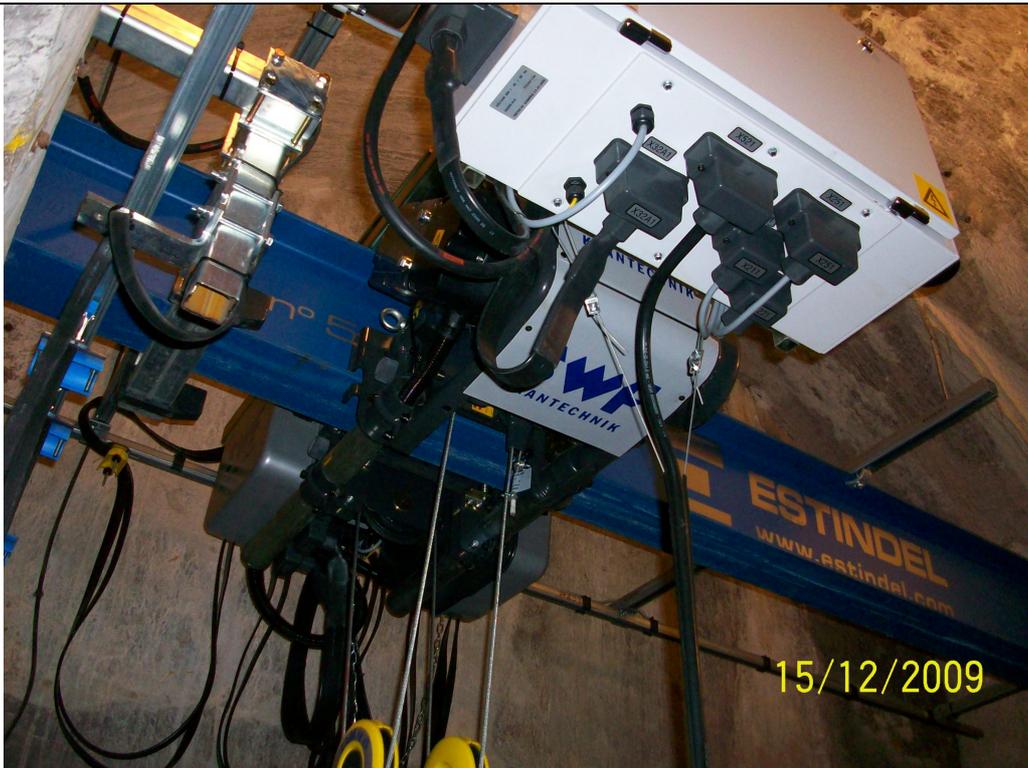
Puente grúa

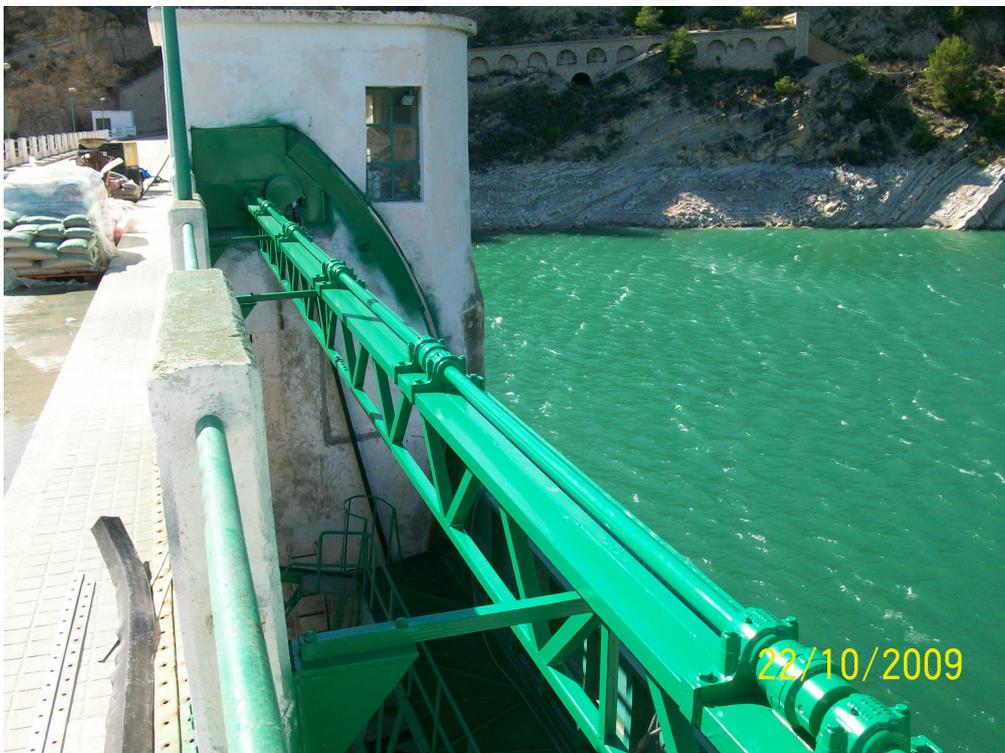
Pintura aplicada en las compuertas.

- Pintado de todos los elementos metálicos de la presa que no se cambian.
