# PLAN HIDROLÓGICO DE LA DEMARCACIÓN HIDROGRÁFICA DEL JÚCAR

## MEMORIA - ANEJO 1 DESIGNACIÓN DE MASAS DE AGUA ARTIFICIALES Y MUY MODIFICADAS

Ciclo de planificación hidrológica 2022 - 2027

### Confederación Hidrográfica del Júcar

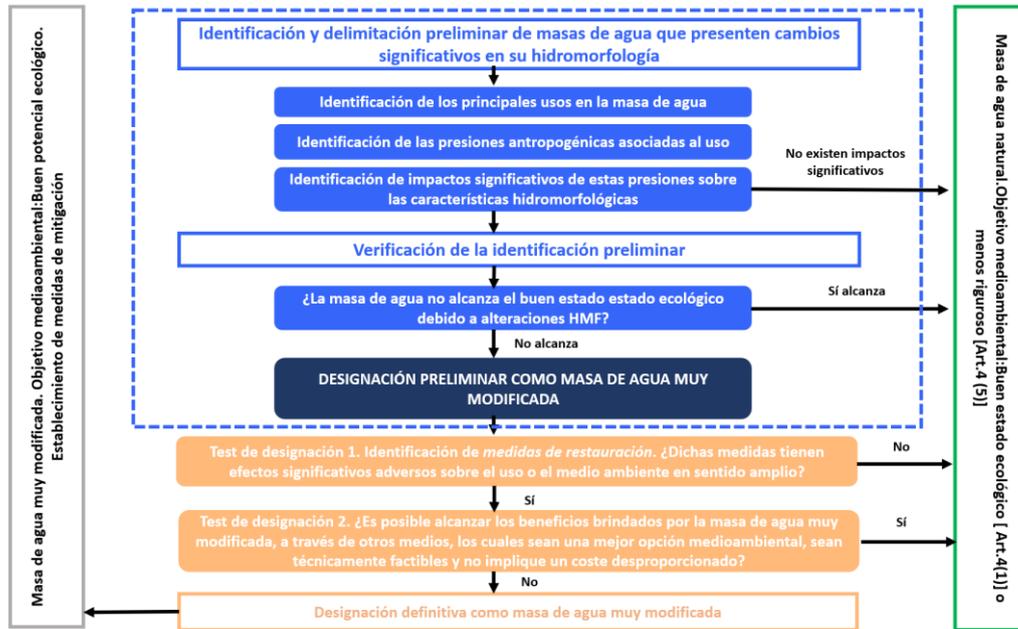
Figura 2. Esquema sobre el procedimiento de designación de masas de agua muy modificadas

Como ya se ha señalado, el proceso de designación de masas de agua muy modificadas se desarrolla en varias fases. El siguiente esquema presenta gráficamente las etapas del proceso.

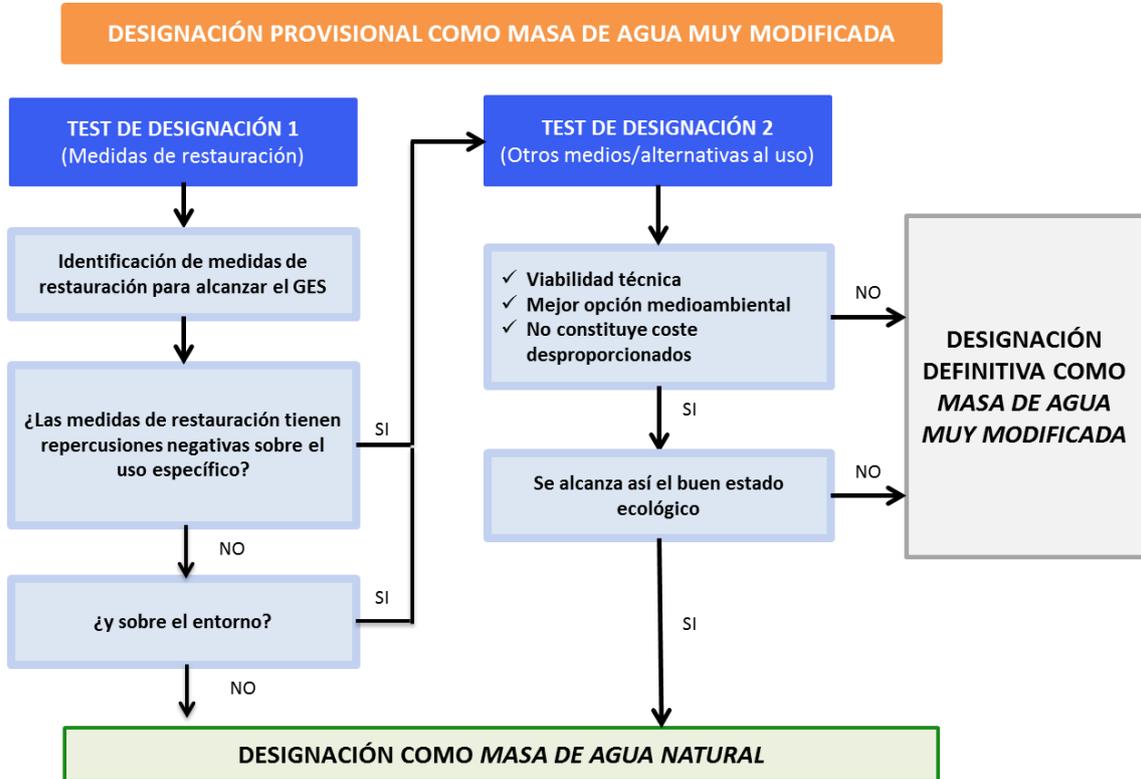
Figura 4. Esquema de decisión para la designación de las masas de agua muy modificadas

- Los beneficios derivados de las características modificadas de la masa de agua no pueden alcanzarse razonablemente, debido a las posibilidades técnicas o a costes desproporcionados, por otros medios que constituyan una opción medioambientalmente mejor.

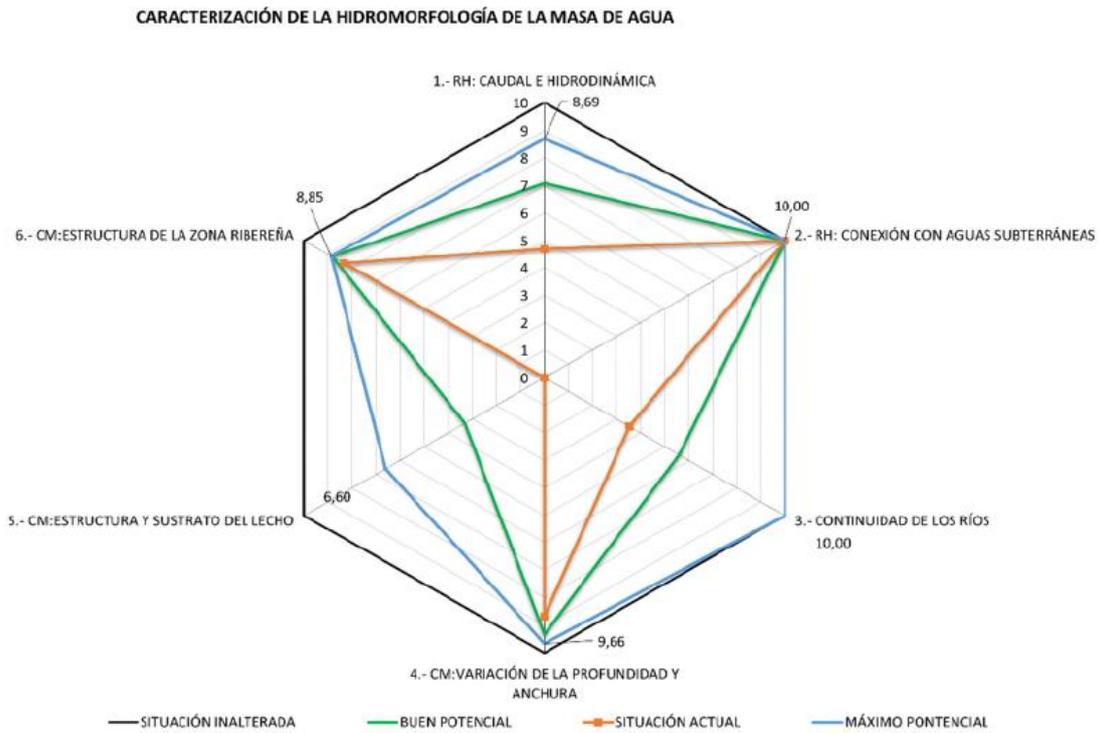
Figura 5. Procedimiento de evaluación del potencial ecológico para mejorar el nivel de confianza final

- o Conexión con masas de agua subterránea y grado de alteración de la misma
- o Variación de la profundidad y anchura
- o Estructura y sustrato del lecho
- o Estructura de la zona ribereña
- o Continuidad del río

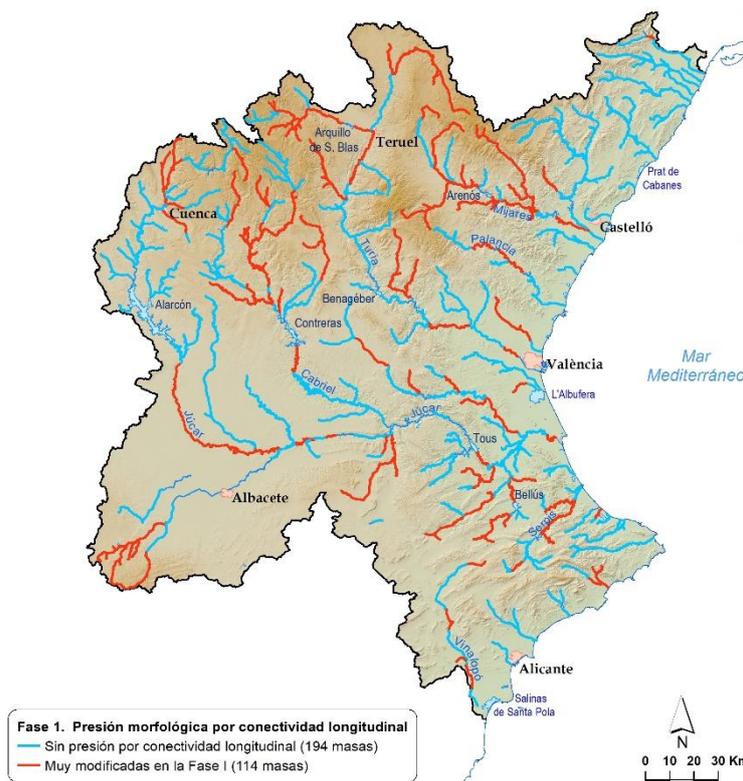
Figura 12. Masas de agua categoría río, identificadas como muy modificadas en la fase 1, con presión por alteración en la conectividad

Tabla 2. Masas de agua categoría río, identificadas como muy modificadas en la fase 1, con presión por alteración en la continuidad longitudinal

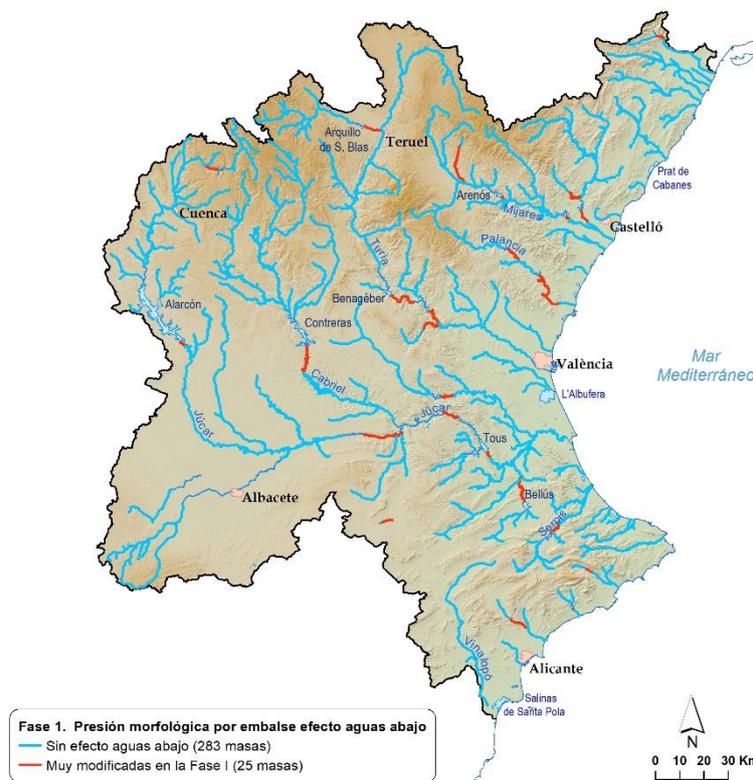
Figura 13. Masas de agua categoría río, identificadas como muy modificadas en la fase 1, con presión aguas abajo de embalse

Tabla 3. Masas de agua categoría río, identificadas como muy modificadas en la fase 1, con presión aguas abajo de embalse

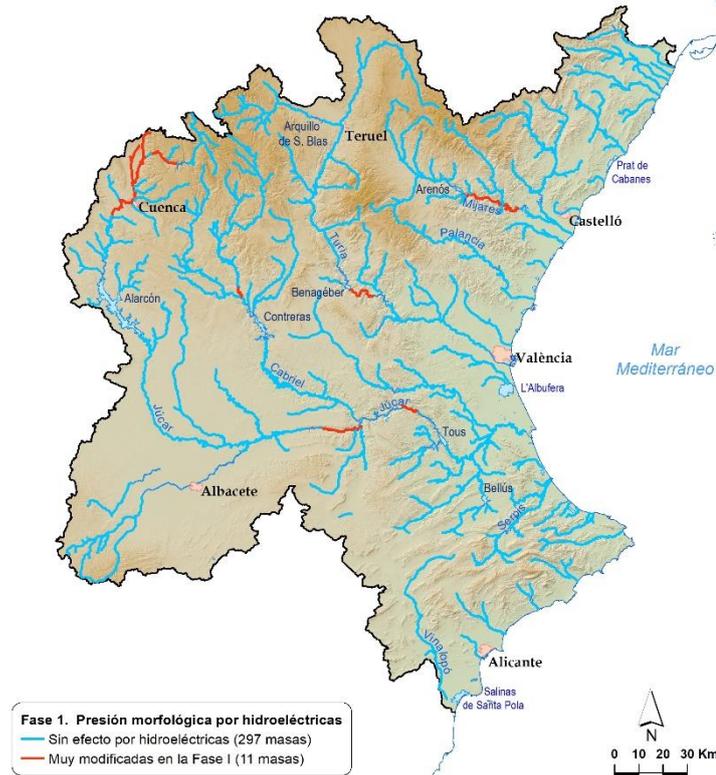
Figura 14. Masas de agua categoría río, identificadas como muy modificadas en la fase 1, con presión por alteraciones por uso hidroeléctrico

Tabla 4. Masas de agua categoría río, identificadas como muy modificadas en la fase 1, con presión por alteración por uso hidroeléctrico

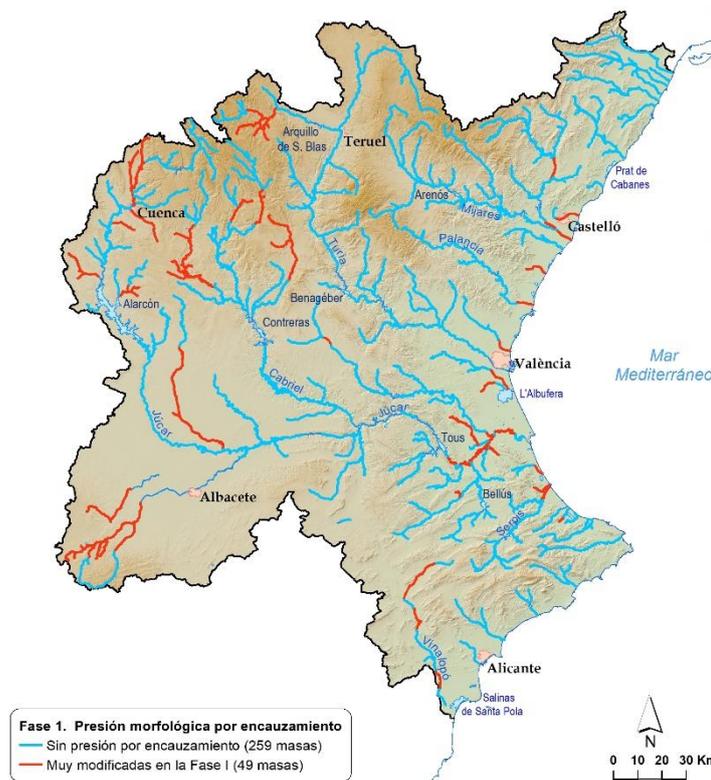
Figura 15. Masas de agua categoría río, identificadas como muy modificadas en la fase 1, con presión por encauzamiento

Tabla 5. Masas de agua categoría río, identificadas como muy modificadas en la fase 1, con presión por encauzamiento

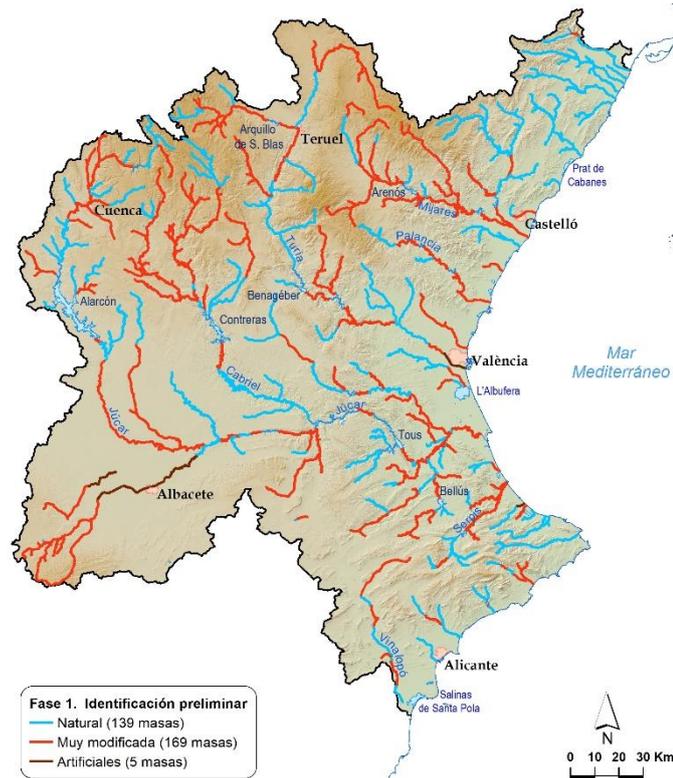
Figura 17. Mapa de masas de agua de categoría río identificadas como muy modificadas y artificiales según la fase de identificación preliminar

Tabla 8. Clasificación de las masas de agua categoría río según la fase de identificación preliminar

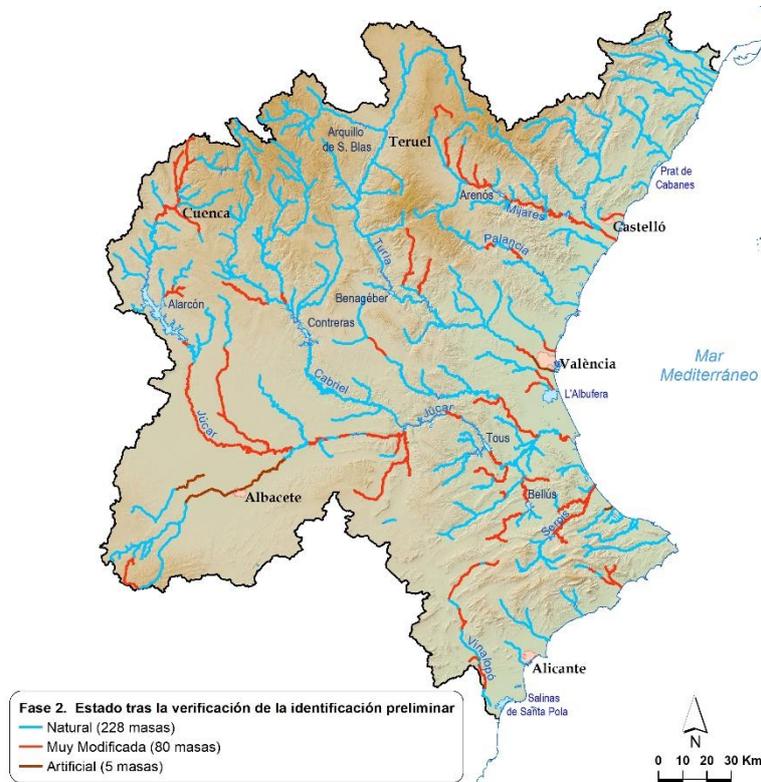
Figura 18. Clasificación de las masas de agua categoría río tras la verificación de la identificación preliminar

De las 80 masas muy modificadas en fase 2, hay 18 masas propuestas como muy modificadas por alteración de su índice de continuidad longitudinal que no tienen evaluación de su indicador de ictiofauna EFI+.

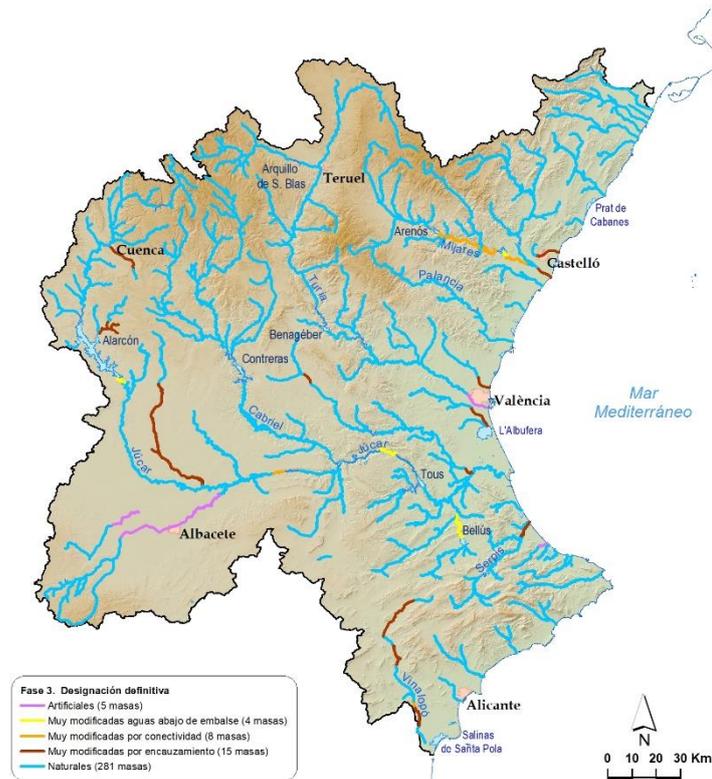
Figura 19. Masas de agua naturales, artificiales y muy modificadas categoría río tras la aplicación de las medidas

Tabla 13. Clasificación definitiva de las masas de agua categoría río tras la aplicación de las medidas

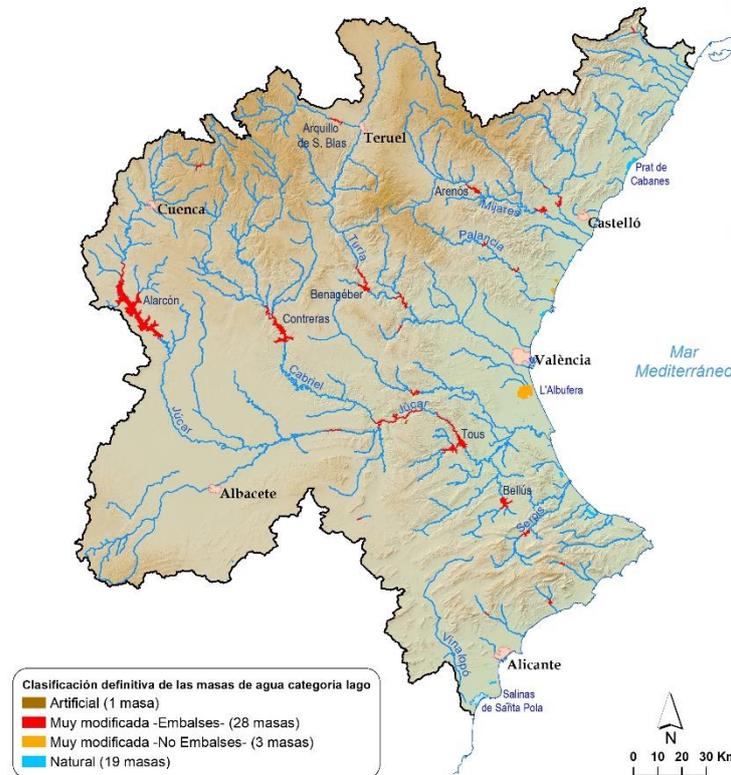
Figura 20. Clasificación definitiva de las masas de agua de categoría lago

Las masas muy modificadas de categoría lago corresponden a los 28 embalses y a los lagos (no embalses) L02.- Marjal y Estanys d'Almenara, L06.- L'Albufera de València y L07.- Laguna de Uña. La masa artificial corresponde a la masa L19.- La Muela.

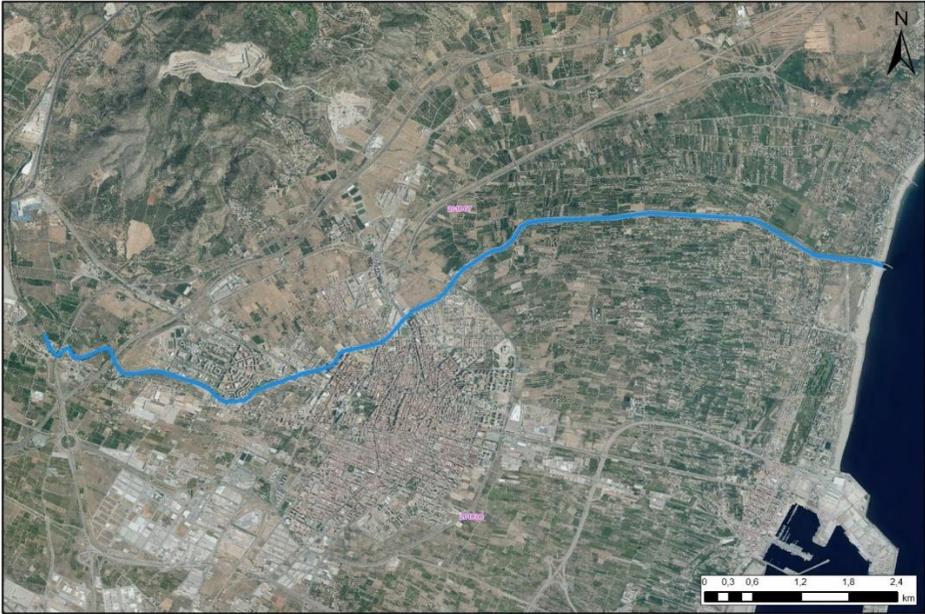
1. IDENTIFICACIÓN							
<b>Código de la masa de agua</b>	ES080MSPF09-02						
<b>Nombre de la masa de agua</b>	Río Sec: autopista AP-7 - mar						
<b>Localización</b>	<b>Provincia</b>	Castellón	<b>Coordenadas ETRS89</b>		<b>Inicio</b>	<b>X</b>	748290
	<b>Municipio(s)</b>	Castellón de la Plana	<b>Huso</b>	30		<b>Y</b>	4431491
	<b>Longitud (km)</b>	10,82			<b>Fin</b>	<b>X</b>	758891
	<b>Tipología</b>	R-T18: Ríos costeros mediterráneos				<b>Y</b>	4432391
	<b>Descripción localización</b>	La masa atraviesa la ciudad de Castellón de la Plana hasta desembocar en el mar Mediterráneo.					
<b>Ortofoto de la masa de agua</b>

<b>Descripción general</b>	El río Seco se encuentra encauzado a lo largo de la casi totalidad de su longitud. La masa presenta obras de defensa frente a inundaciones y obras de protección de márgenes, principalmente muros, escolleras y motas. El río presenta un tramo canalizado a su paso por la ciudad de Castellón de la Plana formado por muros y lecho con solera de hormigón, pasando a quedar soterrado mediante la cobertura de la canalización en una longitud aproximada de 1,5 km. Desde la salida de Castellón hasta su desembocadura en el mar el río aparece nuevamente encauzado por motas y escolleras. La masa discurre a través de un entorno fuertemente antropizado de zonas urbanas y usos agrícolas, en donde la escasa vegetación de ribera está limitada al interior del cauce y a los taludes del canal, siendo abundantes las especies de ambientes ruderales y especies alóctonas, tales como la caña. La masa no presenta obras transversales que limiten su continuidad fluvial.

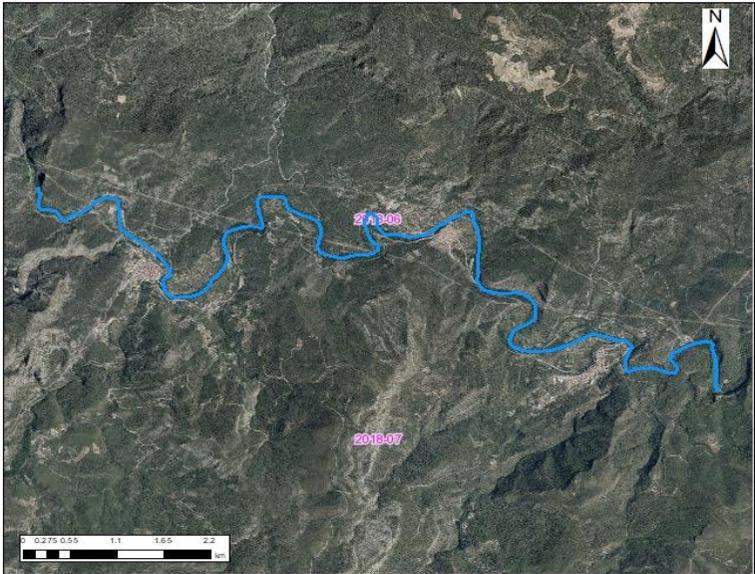
1. IDENTIFICACIÓN						
<b>Código de la masa de agua</b>	ES080MSPF10-06					
<b>Nombre de la masa de agua</b>	Río Mijares: embalse de Cirat - embalse de Vallat					
<b>Localización</b>	<b>Provincia</b>	Castellón	<b>Coordenadas ETRS89</b>		<b>X</b>	709911
	<b>Municipio(s)</b>	Montanejos, Arañuel y Cirat	<b>Huso</b>	30	<b>Y</b>	4439303
	<b>Longitud (km)</b>	15,32 km			<b>X</b>	717941
	<b>Tipología</b>	R-T09 : Ríos mineralizados de baja montaña mediterránea		<b>Fin</b>	<b>Y</b>	4436708
	<b>Descripción localización</b>	La masa se inicia en la presa del embalse de Cirat, en el municipio de Montanejos, y discurre hasta la presa de Vallat, en el término municipal de Cirat.				
<b>Ortofoto de la masa de agua</b>

<b>Justificación del ámbito o agrupación adoptada</b>	Justificación a escala masa de agua					
<b>Descripción general</b>	La masa de agua del río Mijares se sitúa inmediatamente aguas abajo de la presa de Cirat, infraestructura cuya finalidad principal está asociada a la central hidráulica de Cirat, situada en el tramo bajo de la masa. Además de la generación de energía, la presa de Cirat tiene por uso el riego de las zonas de cultivo ubicadas a lo largo del río. La masa discurre por un terreno de vega discontinuo en donde destacan los usos tradicionales del suelo ligados a la agricultura, y en menor medida los usos recreativos dedicados al baño,

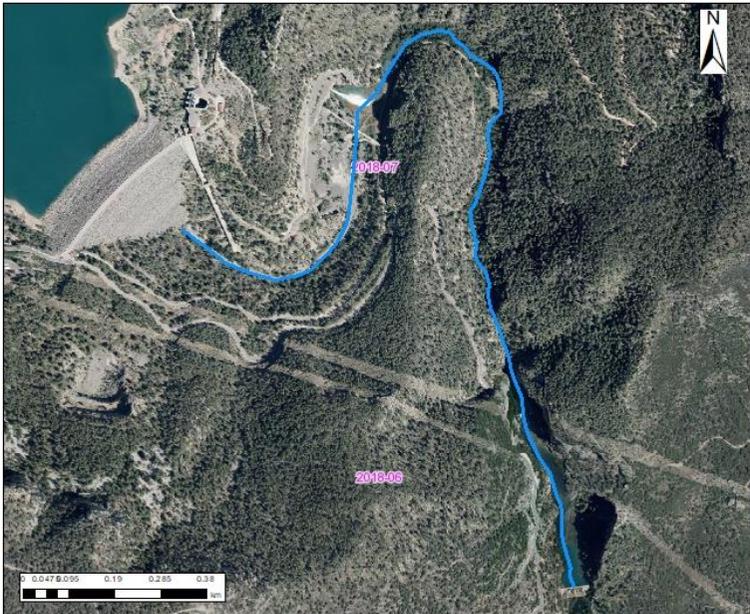
1. IDENTIFICACIÓN							
<b>Código de la masa de agua</b>	ES080MSPF10-06A						
<b>Nombre de la masa de agua</b>	Río Mijares: embalse de Arenós - embalse de Cirat						
<b>Localización</b>	<b>Provincia</b>	Castellón	<b>Coordenadas ETRS89</b>		<b>Inicio</b>	<b>X</b>	709098
	<b>Municipio(s)</b>	Montanejos	<b>Huso</b>	30		<b>Y</b>	4440060
	<b>Longitud (km)</b>	2,22 Km			<b>Fin</b>	<b>X</b>	709911
	<b>Tipología</b>	R-T09 : Ríos mineralizados de baja montaña mediterránea		<b>Y</b>		4439303	
	<b>Descripción localización</b>	La masa se ubica en el término municipal de Montanejos. Se inicia en la presa del embalse de Arenós y discurre hasta la presa de Cirat.					
<b>Ortofoto de la masa de agua</b>

<b>Justificación del ámbito o agrupación adoptada</b>	Justificación a escala masa de agua						
<b>Descripción general</b>	La masa de agua del río Mijares se sitúa inmediatamente aguas abajo de la presa de Arenós, infraestructura cuya finalidad es el abastecimiento de agua para el riego de las zonas de cultivo ubicadas a lo largo del río, discurrendo por un valle confinado hasta la presa de Cirat, obra hidráulica usada para regadío y para la producción de energía hidroeléctrica, y que, junto a la presa de Arenós, forma parte del sistema de explotación Mijares-Plana de Castellón. Las comunidades vegetales de ribera se muestran

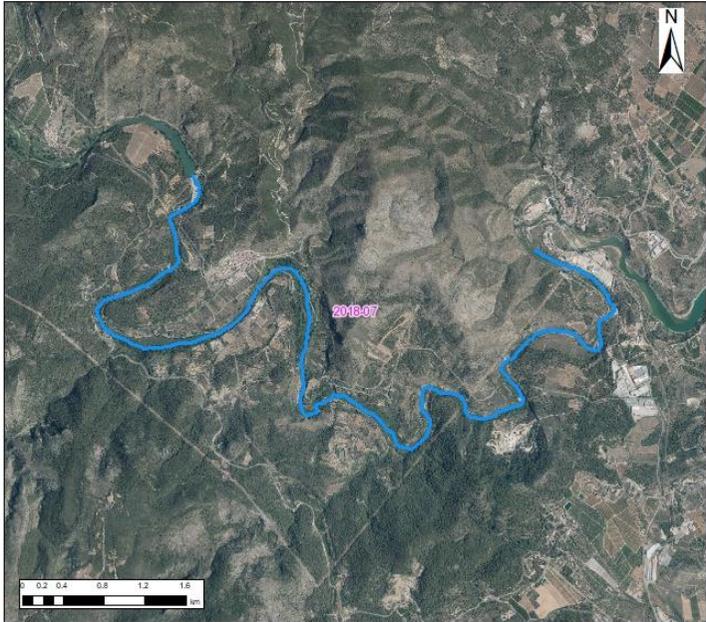
1. IDENTIFICACIÓN							
<b>Código de la masa de agua</b>	ES080MSPF10-08						
<b>Nombre de la masa de agua</b>	Río Mijares: embalse de Ribesalbes - embalse de Sichar						
<b>Localización</b>	<b>Provincia</b>	Castellón	<b>Coordenadas ETRS89</b>		<b>Inicio</b>	<b>X</b>	728625
	<b>Municipio(s)</b>	Fanzara, Ribesalbes	<b>Huso</b>	30		<b>Y</b>	4434140
	<b>Longitud (km)</b>	12,07 km			<b>Fin</b>	<b>X</b>	731983
	<b>Tipología</b>	R-T09: Ríos mineralizados de baja montaña mediterránea				<b>Y</b>	4433455
	<b>Descripción localización</b>	La masa se inicia en la presa del embalse de Ribesalbes, en el municipio de Fanzara, y discurre hasta el embalse de Sichar, finalizando en la cola del mismo, en el término municipal de Ribesalbes.					
<b>Ortofoto de la masa de agua</b>

<b>Justificación del ámbito o agrupación adoptada</b>	Justificación a escala masa de agua.						
<b>Descripción general</b>	La masa de agua del río Mijares se sitúa inmediatamente aguas abajo de la presa de Ribesalbes, cuya finalidad principal está asociada a la central hidráulica de Ribesalbes, infraestructura ubicada en la parte final de la masa. Además de la generación de energía, el embalse se utiliza para el riego de las zonas de cultivo ubicadas a lo largo del río. La

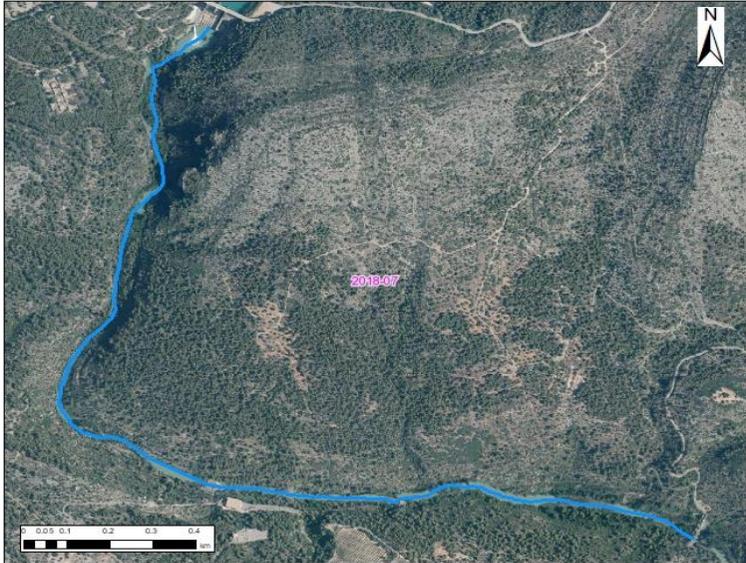
1. IDENTIFICACIÓN							
<b>Código de la masa de agua</b>	ES080MSPF10-10A						
<b>Nombre de la masa de agua</b>	Río Mijares: embalse de Schar - toma del tramo común						
<b>Localización</b>	<b>Provincia</b>	Castellón	<b>Coordenadas ETRS89</b>		<b>Inicio</b>	<b>X</b>	736317
	<b>Municipio(s)</b>	Onda	<b>Huso</b>	30		<b>Y</b>	4432491
	<b>Longitud (km)</b>	2,72 km			<b>Fin</b>	<b>X</b>	737445
	<b>Tipología</b>	R-T09 : Ríos mineralizados de baja montaña mediterránea		<b>Y</b>		4431180	
	<b>Descripción localización</b>	La masa se ubica en el término municipal de Onda. Se inicia en la presa del embalse de Schar y discurre hasta el azud de derivación de la acequia de riego "Canal del Tramo Común del Mijares".					
<b>Ortofoto de la masa de agua</b>

<b>Justificación del ámbito o agrupación adoptada</b>	Justificación a escala masa de agua.						
<b>Descripción general</b>	La masa de agua del río Mijares se encuentra inmediatamente aguas abajo del embalse de Schar, cuya finalidad es el riego y la producción de energía. La masa discurre por un valle confinado, finalizando en el azud denominado "Presa de Derivación", obra que deriva las aguas del río Mijares hacia la acequia de riego denominada "Canal del Tramo Común del Mijares". La masa de agua cuenta con dos estaciones de aforo ubicadas en las proximidades de la central hidráulica de Colmenar; estaciones 8119-RÍO MIJARES EN SICHAR SALIDA EMBALSE y 8136-RÍO MIJARES EN COLMENAR; esta última puesta en fuera de servicio. Las comunidades vegetales cuentan con presencia puntual de especies alóctonas, tales como la caña común ( <i>Arundo dorax</i> ).

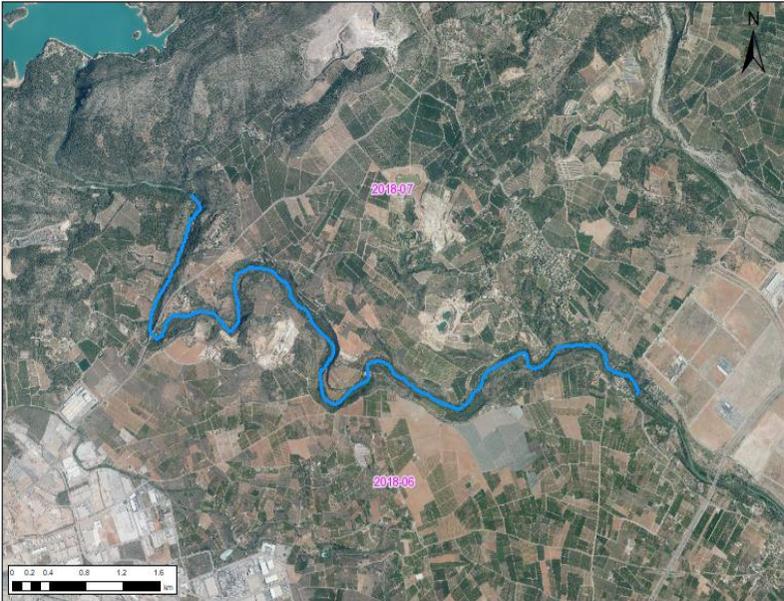
1. IDENTIFICACIÓN							
<b>Código de la masa de agua</b>	ES080MSPF10-10B						
<b>Nombre de la masa de agua</b>	Río Mijares: toma del tramo común- canal cota 100.						
<b>Localización</b>	<b>Provincia</b>	Castelló	<b>Coordenadas ETRS89</b>		<b>Inicio</b>	<b>X</b>	737444
	<b>Municipio(s)</b>	Onda	<b>Huso</b>	30		<b>Y</b>	4431180
	<b>Longitud (km)</b>	9,72			<b>Tipología</b>	R-T09: ríos mineralizados de baja montaña mediterránea	<b>Fin</b>
	<b>Tipología</b>			<b>Y</b>			4429252
	<b>Descripción localización</b>	La masa de agua tiene su inicio aguas abajo del azud de derivación de la toma de la acequia de riego Canal del Tramo Común del Mijares y discurre por el norte del municipio de Onda hasta el cruce elevado del canal de riego cota 100.					
<b>Ortofoto de la masa de agua</b>

<b>Justificación del ámbito o agrupación adoptada</b>	Justificación a escala masa de agua.						
<b>Descripción general</b>	La masa de agua del río Mijares se encuentra aguas abajo del embalse de Sicha, cuya finalidad es el riego y la producción de energía. La masa de agua tiene su inicio aguas abajo del azud que sirve a la toma de la acequia de riego denominada “Canal del Tramo Común del Mijares”; canal que discurre por la margen izquierda del río hasta alcanzar la cota 100, en donde se bifurca en dos ramales, izquierdo y derecho, denominándose a éste último “Canal cota 100 derecha”, y que sorteando el cauce del río mediante un sifón se dirige hacia

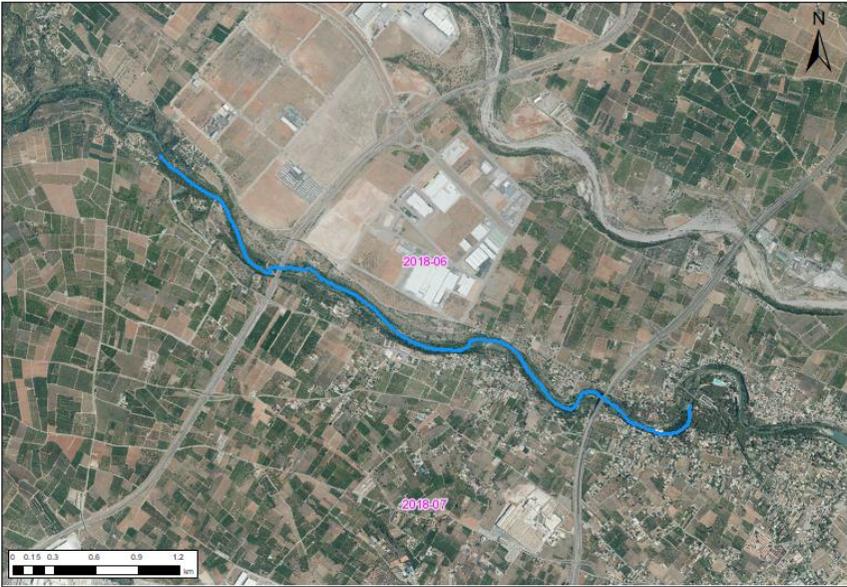
1. IDENTIFICACIÓN						
<b>Código de la masa de agua</b>	ES080MSPF10-11A					
<b>Nombre de la masa de agua</b>	Río Mijares: canal cota 100 - azud Vila- real.					
<b>Localización</b>	<b>Provincia</b>	Castelló	<b>Coordenadas ETRS89</b>		<b>X</b>	742246
	<b>Municipio(s)</b>	Onda, Vila-real y Almassora	<b>Huso</b>	30	<b>Y</b>	4429252
	<b>Longitud (km)</b>	5,02			<b>Fin</b>	<b>X</b>
	<b>Tipología</b>	R-T09: Ríos mineralizados de baja montaña mediterránea.			<b>Y</b>	4427437
	<b>Descripción localización</b>	Masa de agua que discurre por los municipios de Onda, Vila-real y Almassora. La masa de agua tiene su inicio en el cruce elevado del canal de riego cota 100 y termina en el azud conocido como acequia de Villarreal.				
<b>Ortofoto de la masa de agua</b>

<b>Justificación del ámbito o agrupación adoptada</b>	Justificación a escala masa de agua.					
<b>Descripción general</b>	La masa de agua del río Mijares se encuentra aguas abajo del embalse de Sichar. Con inicio en el paso elevado del canal de cota 100, el río discurre por el paisaje agrario de La Plana a través de un valle amplio de pendiente suave formada por depósitos aluviales, dominado por el cultivo intensivo de cítricos. La masa de agua presenta obras transversales de tipo

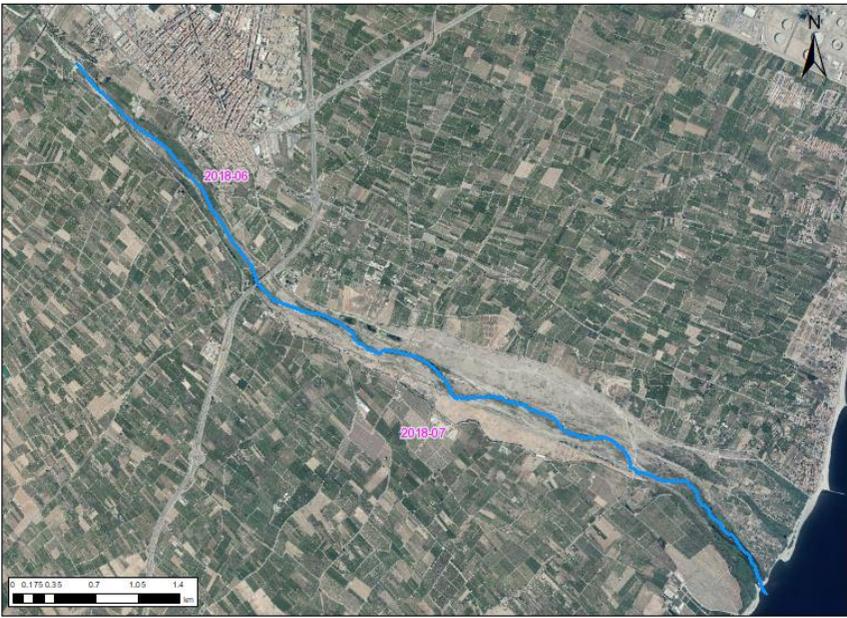
1. IDENTIFICACIÓN							
<b>Código de la masa de agua</b>	ES080MSPF10-13A						
<b>Nombre de la masa de agua</b>	Río Mijares: Delta del Mijares- mar.						
<b>Localización</b>	<b>Provincia</b>	Castelló	<b>Coordenadas ETRS89</b>		<b>Inicio</b>	<b>X</b>	749652
	<b>Municipio(s)</b>	Almassora, Burriana y Vila-real.	<b>Huso</b>	30	<b>Fin</b>	<b>Y</b>	4426079
	<b>Longitud (km)</b>	7,74				<b>X</b>	755439
	<b>Tipología</b>	R-T14: Ejes mediterráneos de baja altitud.			<b>Y</b>	4421809	
	<b>Descripción localización</b>	La masa tienen su inicio aguas abajo del azud conocido como "Presa Burriana" y discurre entre los municipios de Vila-real, Almassora y Burriana hasta su desembocadura en el mar Mediterráneo.					
<b>Ortofoto de la masa de agua</b>

<b>Justificación del ámbito o agrupación adoptada</b>	Justificación a escala masa de agua						
<b>Descripción general</b>	La masa de agua de río Mijares se encuentra aguas abajo de los embalses de Schar y de María Cristina. La presa de Schar tiene por finalidad la producción de energía, mientras que la María Cristina está destinada al control de avenidas. Ambas son usadas para el riego de cultivos agrícolas. La masa de agua tiene su inicio aguas abajo del azud conocido como "Presa Burriana" y discurre por el sur del municipio de Almassora a través del paisaje agrario de La Plana, valle amplio de pendiente suave y depósitos aluviales dominados por el cultivo intensivo de cítricos. En su tramo final el río Mijares desemboca en el mar Mediterráneo a través de un delta, formando un humedal con

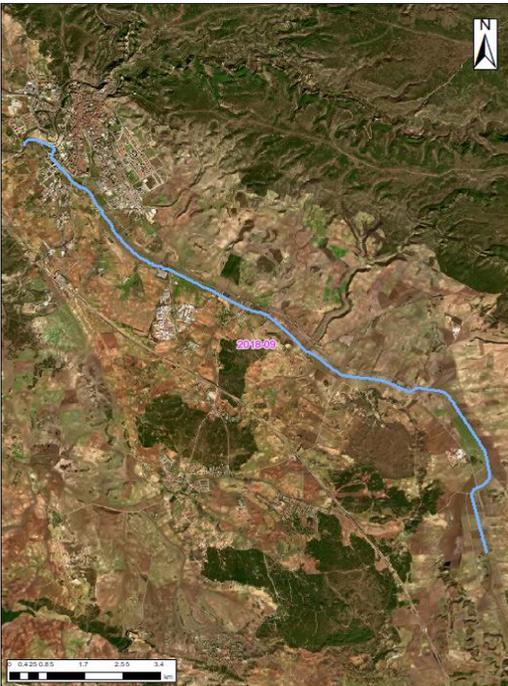
1. IDENTIFICACIÓN							
<b>Código de la masa de agua</b>	18-06-01-02						
<b>Nombre de la masa de agua</b>	Río Moscas: complejo lagunar de Fuentes-río Júcar.						
<b>Localización</b>	<b>Provincia</b>	Cuenca	<b>Coordenadas ETRS89</b>		<b>Inicio</b>	<b>X</b>	582718
	<b>Municipio(s)</b>	Fuentes, Cuenca	<b>Huso</b>	30		<b>Y</b>	4425214
	<b>Longitud (km)</b>	16,74			<b>Fin</b>	<b>X</b>	572262
	<b>Tipología</b>	R-T12: Ríos de montaña mediterránea calcárea.		<b>Y</b>		4435262	
	<b>Descripción localización</b>	La masa se inicia en la microrreserva natural del complejo lagunar de Fuentes, en el municipio homónimo, y discurre hasta su desembocadura con el río Júcar, al sur de la ciudad de Cuenca.					
<b>Ortofoto de la masa de agua</b>

<b>Descripción general</b>	La masa de agua se encuentra canalizada a lo largo de toda su longitud mediante obras de protección y defensa de cultivos agrícolas. El encauzamiento se conforma por obras de tipo escollera sin revestir ubicadas en los márgenes del cauce. Además, la masa de agua presenta varias obras de tipo azud, "Vega Tordera, Presa las Compuertas o del Caz", cuyo uso principal consiste en el riego de las huertas y los campos de cultivo que forman parte de la Vega Alta del Júcar. La vegetación de ribera es escasa o inexistente, localizándose especies autóctonas con carácter regresivo.					
<b>Zonas protegidas</b>	La masa se incluye en el entorno del espacio natural regional correspondiente a la Microrreserva Complejo lagunar del Río Moscas.					
<b>2. DELIMITACIÓN PRELIMINAR</b>						
<b>2.1. ¿LA MASA DE AGUA ES ARTIFICIAL?</b>	NO					
Una masa de agua artificial es aquella masa de agua superficial que ha sido creada en un sitio donde previamente no existía una superficie de agua significativa, y que no ha sido creada por alteraciones físicas, movimiento o realineación de una masa de agua ya existente

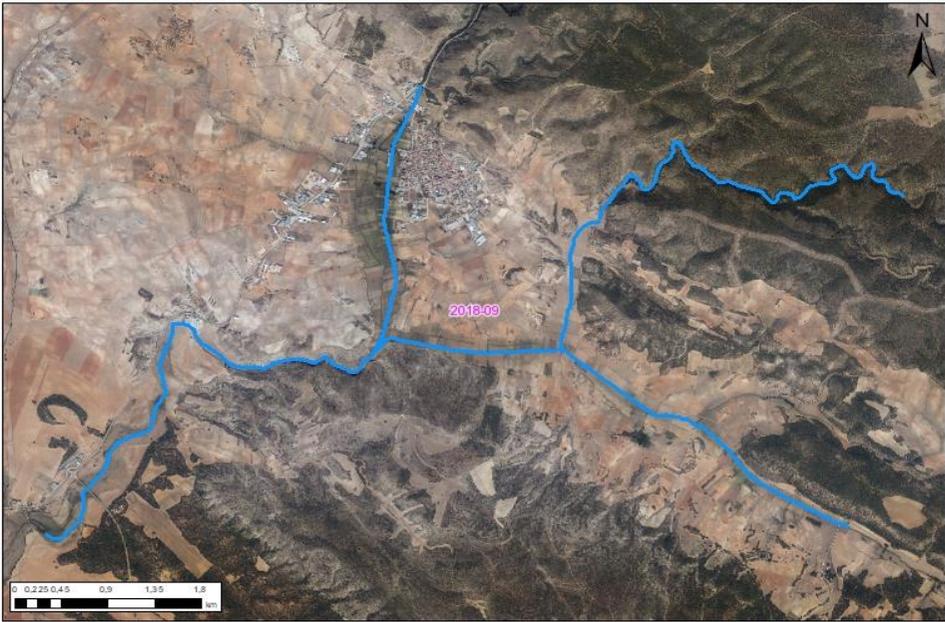
1. IDENTIFICACIÓN								
<b>Código de la masa de agua</b>	ES080MSPF18-07-04-03							
<b>Nombre de la masa de agua</b>	Río Gritos: Valera de Abajo - Embalse de Alarcón							
<b>Localización</b>	<b>Provincia</b>	Cuenca		<b>Coordenadas ETRS89</b>		<b>X</b>	576645	
	<b>Municipio(s)</b>	Barchín del Hoyo , Chumillas, Hontecillas,Olmeda del Rey,Piqueras del Castillo,Valeras (Las), Valverde de Júcar		<b>Huso</b>	30	<b>Inicio</b>	<b>Y</b>	4402044
	<b>Longitud (km)</b>	18,3				<b>Fin</b>	<b>X</b>	568400
	<b>Tipología</b>	R-T12: Ríos de montaña mediterránea calcárea.				<b>Y</b>	4398625	
	<b>Descripción localización</b>	Río Gritos, incluyendo los afluentes Arroyo de la Hoz y río Piqueras. El río Gritos discurre desde aguas arriba del pueblo de Valera de Abajo hasta la cola del embalse de Alarcón.						
<b>Ortofoto de la masa de agua</b>

1. IDENTIFICACIÓN	
<b>Descripción general</b>	La masa de agua del río Gritos está constituida por el Arroyo de la Hoz Melera, el río Piqueras y el río Gritos hasta su confluencia con el embalse de Alarcón. Se caracteriza por poseer un valle con llanura de inundación estrecha y discontinua en su parte inicial, variando gradualmente hacia un valle con llanura de inundación amplia y pendiente suave formada por depósitos aluviales, en donde destacan los campos de cultivo. Esta masa presenta como principal afección un encauzamiento de unos 7 km de longitud formado por muros localizados en ambas márgenes del cauce en el tramo correspondiente al río Gritos. Además, presenta un azud en servicio para uso agrícola con una altura de 1,5 metros de altura.
<b>Zonas protegidas</b>	La masa de agua no se localiza en ninguna zona protegida.

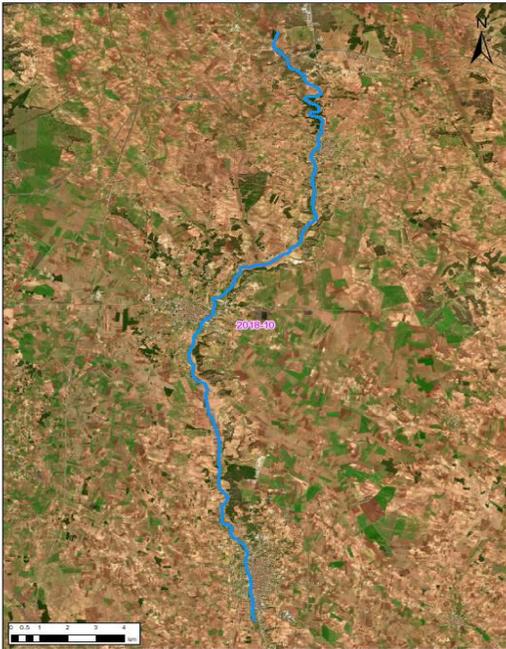
1. IDENTIFICACIÓN									
<b>Código de la masa de agua</b>	ES080MSPF18-12-01-02								
<b>Nombre de la masa de agua</b>	Río Valdemembra: Motilla del Palancar - Quintanar del Rey								
<b>Localización</b>	<b>Provincia</b>				<b>Coordenadas ETRS89</b>				
	<b>Municipio(s)</b>	Motilla del Palancar, El Peral, Villanueva de la Jara y Quintanar del Rey			<b>Huso</b>	30	<b>Inicio</b>	<b>X</b>	593089
	<b>Longitud (km)</b>	30,21					<b>Fin</b>	<b>X</b>	592255
	<b>Tipología</b>	R-T05: Ríos manchegos.					<b>Y</b>	4353666	
	<b>Descripción localización</b>	Masa de agua perteneciente al sistema de explotación Júcar. Se localiza entre la población de Motilla del Palancar, pasa por las poblaciones de El Peral y Villanueva de la Jara, y termina en la población de Quintanar del Rey.							
<b>Ortofoto de la masa de agua</b>

<b>Descripción general</b>	Masa de agua de régimen intermitente caracterizada por poseer un valle de llanura de inundación amplia y pendientes suaves formadas por depósitos aluviales. La masa se encuentra canalizada a lo largo de toda su longitud mediante motas de tierra situadas a ambos márgenes del cauce, cumpliendo con la función de defensa frente a inundaciones de los campos de cultivo ubicados en la llanura de inundación, evitando el desbordamiento de las aguas a su paso por los municipios de Motilla del Palancar, El Peral, Villanueva de la Jara y Quintanar del Rey. La masa presenta diferentes estructuras transversales formadas principalmente por obras de paso y cruces con vías de comunicación. La vegetación de ribera es escasa y presenta especies autóctonas de carácter regresivo, quedando limitada al cauce y a los márgenes. Localmente, el cauce del río Valdemembra desaparece puntualmente al quedar sustituido por tierras de cultivo.

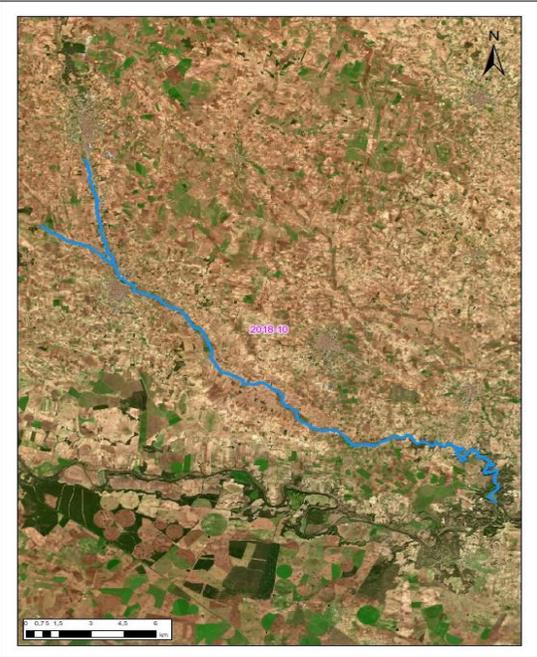
1. IDENTIFICACIÓN						
<b>Código de la masa de agua</b>	ES080MSPF18-12-01-03					
<b>Nombre de la masa de agua</b>	Río Valdemembra: Quintanar del Rey - río Júcar					
<b>Localización</b>	<b>Provincia</b>	Cuenca, Albacete		<b>Coordenadas ETRS89</b>		<b>Inicio</b>
	<b>Municipio(s)</b>	Quintanar del Rey, Tarazona de la Mancha, Madrigueras, Motilleja y Mahora		<b>Huso</b>	30	<b>X</b>
	<b>Longitud (km)</b>	40,1				<b>Y</b>
	<b>Tipología</b>	R-T05-. Ríos manchegos. Muy modificados		<b>Fin</b>	<b>X</b>	611341
	<b>Descripción localización</b>		Masa de agua del río Valdemembra, pertenecientes al sistema de explotación Júcar, se localiza entre la población de Quintanar del Rey y su desembocadura en el río Júcar.			
<b>Ortofoto de la masa de agua</b>

<b>Descripción general</b>	Masa de agua de régimen intermitente formada por dos cauces, el eje principal del Río Valdemembra y su afluente el Arroyo de Las Cañadillas, caracteriza por poseer un valle de llanura de inundación amplia y pendientes suaves formadas por depósitos aluviales, pasando a estrecharse en su tramo final. La masa se encuentra canalizada a lo largo de la mayor parte de su longitud mediante motas de tierra situadas a ambos márgenes del cauce, cumpliendo con la función de defensa frente a inundaciones en la localidad de Tarazona de la Mancha y evitando el desbordamiento del cauce en los campos de cultivo ubicados en la llanura de inundación. Además, la masa presenta diferentes estructuras transversales formadas por obras de paso y por diques de tierra. La vegetación de ribera queda limitada al cauce y a los márgenes del río debido principalmente a los usos tradicionales del suelo vinculados a la agricultura, terminando por desaparecer en su tramo final, en donde el cauce desaparece quedando sustituido por cultivos de secano.

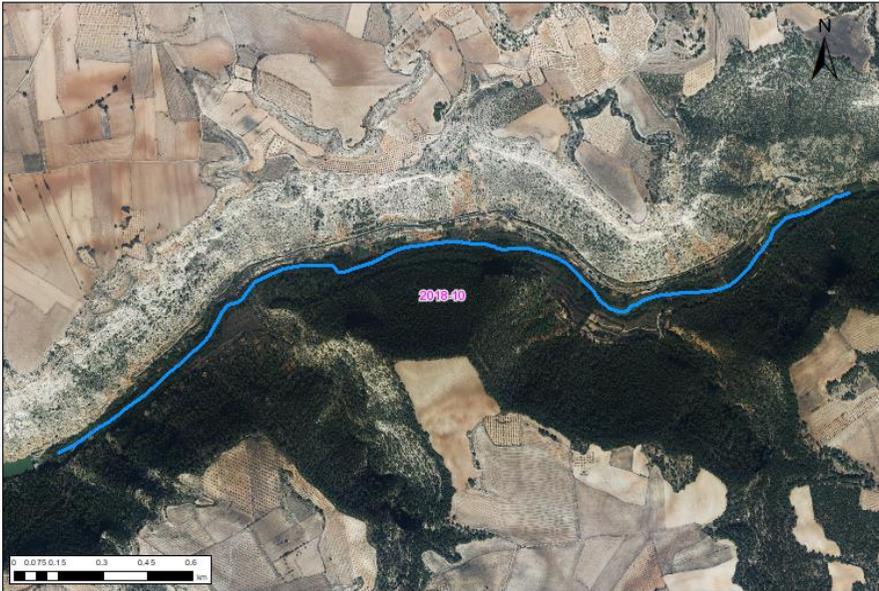
1. IDENTIFICACIÓN							
<b>Código de la masa de agua</b>	ES080MSPF18-18						
<b>Nombre de la masa de agua</b>	Río Júcar: presa del Bosque- embalse de El Molinar						
<b>Localización</b>	<b>Provincia</b>	Albacete	<b>Coordenadas ETRS89</b>		<b>Inicio</b>	<b>X</b>	640568
	<b>Municipio(s)</b>	Alcalá del Júcar, Casas de Ves	<b>Huso</b>	30	<b>Fin</b>	<b>Y</b>	4339884
	<b>Longitud (km)</b>	5,03				<b>X</b>	643310
	<b>Tipología</b>	R-T16: Ejes mediterráneos- continentales mineralizados.			<b>Y</b>	4340814	
	<b>Descripción localización</b>	La masa de agua se localiza en la comunidad autónoma de Castilla la Mancha discurrendo por un valle encajado desde la presa del Bosque hasta el embalse de El Molinar, la primera se encuentra en Alcalá del Júcar, mientras que la segunda está en el municipio de Casas de Ves.					
<b>Ortofoto de la masa de agua</b>

<b>Descripción general</b>	La masa de agua discurre a través de un valle encajado en la llanura manchega entre el punto situado aguas abajo de la presa del Bosque, en Alcalá del Júcar, y el azud denominado el Tranco del Lobo, ubicado aguas arriba del embalse del Molinar. La presa del Bosque está ligada principalmente al regadío y a la generación de energía hidroeléctrica, energía producida en la central hidráulica de El Bosque, localizada en el tramo medio de la masa. De igual modo, el uso asociado a la presa o azud de El Tranco del Lobo es hidroeléctrico, quedando el caudal derivado a través de un canal ubicado en la ladera derecha del río. Además, la masa cuenta con la presencia de una obra transversal al cauce tipo azud aguas arriba de la central de El Bosque. Esta masa puede ver afectado su flujo superficial por el estado cuantitativo en que se encuentra la masa de agua subterránea 080-200 Mancha Oriental asociada debido a extracciones subterráneas. La masa presenta un abundante bosque natural de ribera con presencia puntual de especies alóctonas, tales como la caña común ( <i>Arundo donax</i> ).

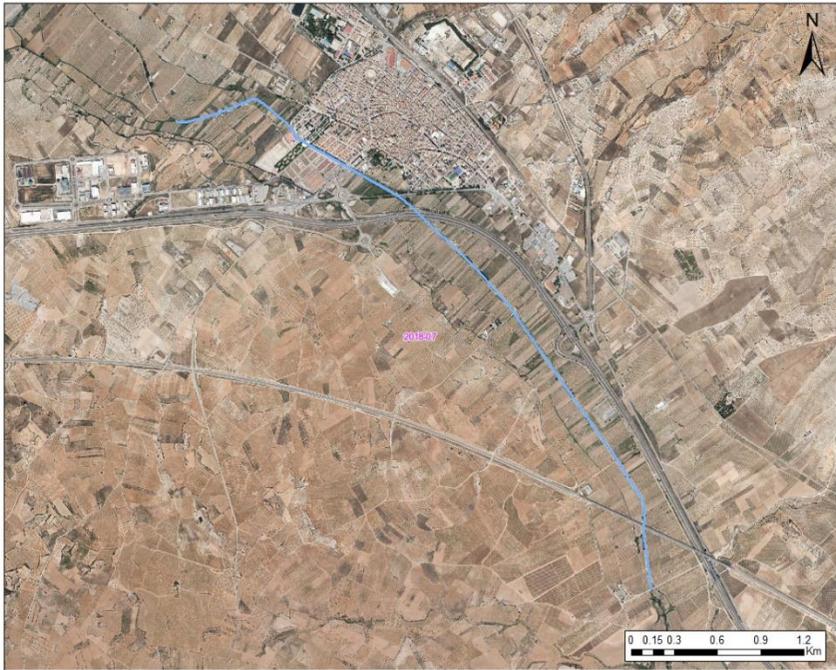
1. IDENTIFICACIÓN							
<b>Código de la masa de agua</b>	18-32-01-02						
<b>Nombre de la masa de agua</b>	Río Magro: río Madre- paraje de Vega de la Torre						
<b>Localización</b>	<b>Provincia</b>	Valencia	<b>Coordenadas ETRS89</b>		<b>Inicio</b>	<b>X</b>	652627
	<b>Municipio(s)</b>	Utiel, Requena	<b>Huso</b>	30	<b>Fin</b>	<b>Y</b>	4381358
	<b>Longitud (km)</b>	5,05				<b>X</b>	655932
	<b>Tipología</b>	RT-09- Ríos mineralizados de baja montaña mediterránea			<b>Y</b>	4378223	
	<b>Descripción localización</b>	La masa inicia su recorrido al noroeste del núcleo urbano de Utiel y discurre en dirección noroeste-sureste hasta las proximidades de la carretera CV-447.					
<b>Ortofoto de la masa de agua</b>

<b>Justificación del ámbito o agrupación adoptada</b>	Justificación a escala de masa de agua						
<b>Descripción general</b>	La masa de agua que se encuentra encauzada a lo largo de toda su longitud mediante obras de defensa contra inundaciones. El encauzamiento se compone de un primer tramo urbano canalizado, formado por muros de hormigón y solera cementada, y un segundo tramo de río con motas de tierra a ambos lados del cauce. La masa presenta obstáculos

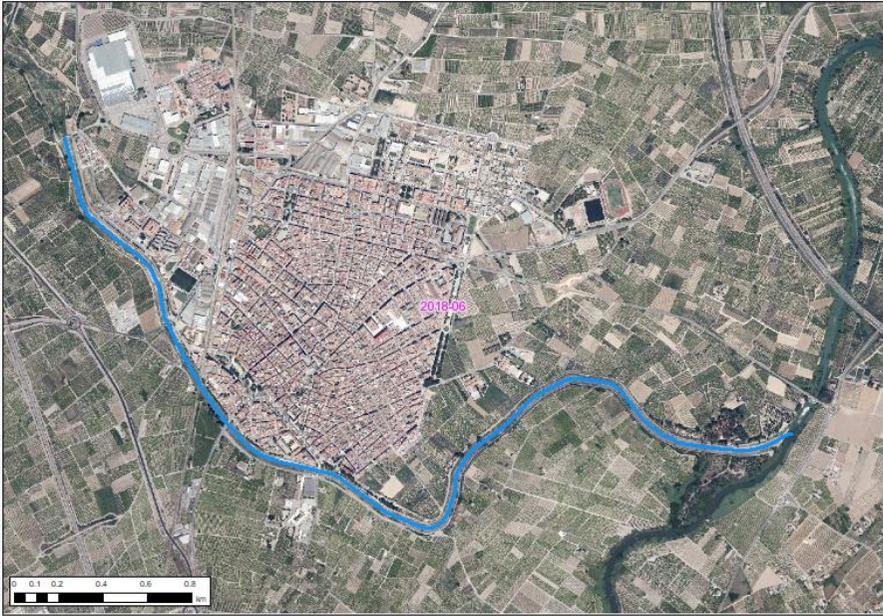
1. IDENTIFICACIÓN							
<b>Código de la masa de agua</b>	ES080MSPF18-32-01-12						
<b>Nombre de la masa de agua</b>	Río Magro: Algemesí- río Júcar.						
<b>Localización</b>	<b>Provincia</b>	València	<b>Coordenadas ETRS89</b>		<b>Inicio</b>	<b>X</b>	720243
	<b>Municipio(s)</b>	Algemesí	<b>Huso</b>	30		<b>Y</b>	4341982
	<b>Longitud (km)</b>	4,29				<b>X</b>	723550
	<b>Tipología</b>	R-T09: Ríos mineralizados de baja montaña mediterránea.				<b>Fin</b>	<b>Y</b>
<b>Descripción localización</b>			Tramo canalizado a su paso por la localidad de Algemesí hasta su confluencia con el río Júcar.				
<b>Ortofoto de la masa de agua</b>

<b>Justificación del ámbito o agrupación adoptada</b>	Justificación a escala de masa de agua						
<b>Descripción general</b>	La masa de agua del río Magro discurre por un valle con llanura de inundación amplia y continua, de pendiente suave y usos tradicionales del suelo ligados a la agricultura. El río se encuentra encauzado a lo largo de toda su longitud a través de obras longitudinales de defensa, localizándose un tramo inicial formado por muros de hormigón y traviesas de estabilización del lecho del cauce en el entorno urbano de Algemesí y un tramo ubicado en entorno agrícola formado por gaviones y escolleras. Además, en la masa de agua se

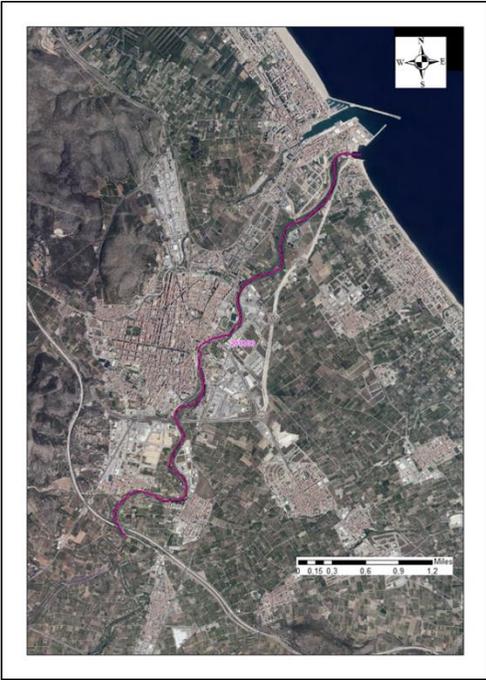
1. IDENTIFICACIÓN								
<b>Código de la masa de agua</b>	ES080MSPF21-08							
<b>Nombre de la masa de agua</b>	Río Serpis: río de Vernissa - mar							
<b>Localización</b>	<b>Provincia</b>	Valencia		<b>Coordenadas ETRS89</b>		<b>X</b>	743351	
	<b>Municipio(s)</b>	Gandía, Almoines, Bellreguard, Beniarjó, Benirredrà, Daimús, Real de Gandía		<b>Huso</b>	<b>30</b>	<b>Inicio</b>	<b>Y</b>	4314001
	<b>Longitud (km)</b>	8,53				<b>Fin</b>	<b>X</b>	746822
	<b>Tipología</b>	R-T09: Ríos mineralizados de la baja montaña mediterránea				<b>y</b>	4319812	
	<b>Descripción localización</b>	Tramo de valle con llanura de inundación amplia de pendiente suave formada por depósitos aluviales y aprovechada por cultivos y la localidad de Gandía hasta su desembocadura en el mar						
<b>Ortofoto de la masa de agua</b>

<b>Descripción general</b>	La masa de agua cuenta con un encauzamiento para la protección de la margen izquierda en una longitud de 435 m. y tres obras de canalización del cauce a su paso por zonas urbanas cuyas longitudes son de 339 m., 1,7 km. y 1,6 km., constituyendo en su conjunto, una presión sobre la masa. Además, la masa se sitúa
