# PLAN HIDROLÓGICO DE LA DEMARCACIÓN HIDROGRÁFICA DEL JÚCAR

## MEMORIA - ANEJO 1 DESIGNACIÓN DE MASAS DE AGUA ARTIFICIALES Y MUY MODIFICADAS

Ciclo de planificación hidrológica 2022 - 2027

### Confederación Hidrográfica del Júcar

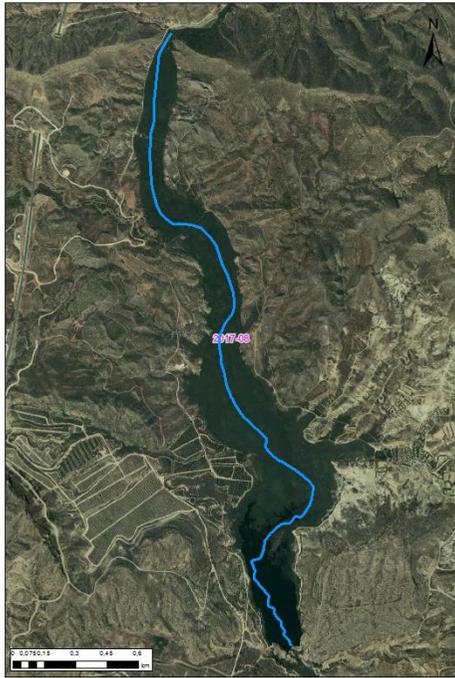
1. IDENTIFICACIÓN							
<b>Código de la masa de agua</b>	ES080MSPF31-07						
<b>Nombre de la masa de agua</b>	Río Vinalopó: embalse de Elche						
<b>Localización</b>	<b>Provincia</b>	Alicante	<b>Coordenadas ETRS89</b>		<b>Inicio</b>	<b>X</b>	698879
	<b>Municipio(s)</b>	Aspe, Elche	<b>Huso</b>	30		<b>Y</b>	4243788
	<b>Longitud (km)</b>	3,72			<b>Fin</b>	<b>X</b>	698665
	<b>Tipología</b>	R-T13: Ríos mediterráneos muy mineralizados		<b>Y</b>		4244341	
	<b>Descripción localización</b>	La masa de agua, con inicio en la cola del embalse y final en el cuerpo de presa, se corresponde con el Embalse de Elche.					
<b>Ortofoto de la masa de agua</b>

1. IDENTIFICACIÓN	
<b>Descripción general</b>	La masa de agua tiene su inicio en la cola del embalse de Elche y discurre entre los municipios de Aspe y Elche hasta la presa de Elche. La presa, que data del siglo XVII, está destinada al riego de las huertas del municipio de Elche, quedando catalogada como Bien de interés Cultural. La vegetación ocupa la mayor parte de la superficie del embalse y está asociada a zonas húmedas y a tramos de aguas lentas, quedando limitada por la vegetación de matorral xerófito de las laderas. En esta masa ve afectado su flujo superficial por el estado cuantitativo en que se encuentra la masa de agua subterránea 080-201.- Villena-Beneixama debido a extracciones subterráneas.
<b>Zonas protegidas</b>	La masa forma parte de la zona sensible "Río Vinalopó: Acequia del Rey-Sax". Se cataloga dentro de las Zonas Húmedas (No incluye RAMSAR) decretadas por la Comunidad Valenciana. También se encuentra dentro del BIC: "pantà d'Elx". Por último, es una zona que pertenece a Zonas vulnerables por nitratos según el DECRETO 86/2018, de 22 de junio, del Consell, por el que se designa municipios como zonas vulnerables a la contaminación de las aguas por nitratos procedentes de fuentes agrarias.

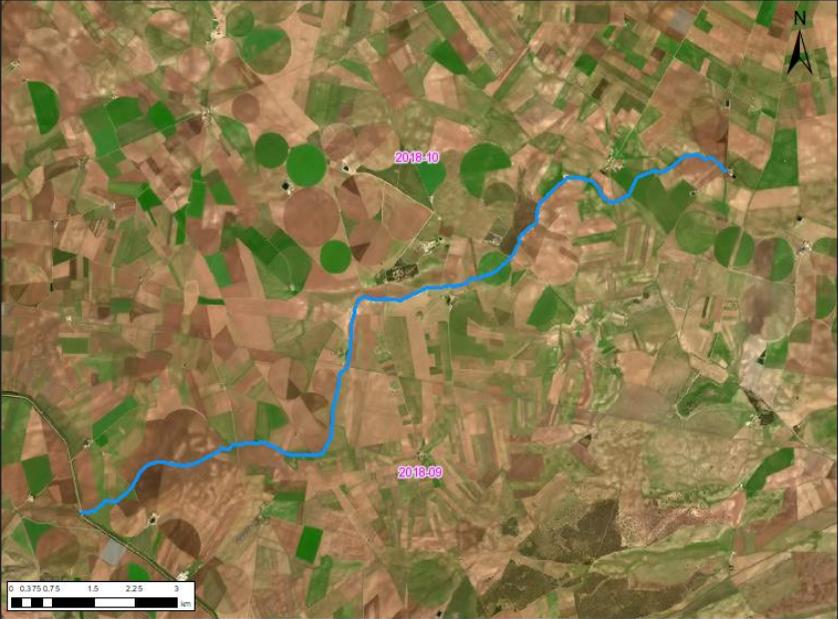
1. IDENTIFICACIÓN							
<b>Código de la masa de agua</b>	ES080MSPF33-01B						
<b>Nombre de la masa de agua</b>	Río Lezuza: Canal del trasvase Tajo-Segura - Caserío del Aljibarro						
<b>Localización</b>	<b>Provincia</b>	Albacete	<b>Coordenadas ETRS89</b>		<b>Inicio</b>	<b>X</b>	584773
	<b>Municipio(s)</b>	La Gineta, Albacete y Barrax	<b>Huso</b>	30	<b>Fin</b>	<b>Y</b>	4323937
	<b>Longitud (km)</b>	15,97				<b>X</b>	573128
	<b>Tipología</b>	R-T05: Ríos manchegos.			<b>Y</b>	4318113	
	<b>Descripción localización</b>	Masa de agua que discurre desde las inmediaciones del canal del trasvase Tajo-Segura hasta el entorno del Caserío del Aljibarro, en el municipio de la Gineta.					
<b>Ortofoto de la masa de agua</b>

<b>Justificación del ámbito o agrupación adoptada</b>	Justificación a escala de masa de agua.						
<b>Descripción general</b>	Desde el comienzo de la masa de agua el río se convierte en una conducción construida para el drenaje de las zonas eventualmente inundables de la llanura manchega.

1. IDENTIFICACIÓN	
	La masa de agua se encuentra canalizada a lo largo de toda su longitud mediante motas de tierra, siendo la función de las obras la de proteger a los cultivos adyacentes durante los episodios de avenida. La masa de agua cuenta con obras transversales al cauce formadas principalmente por pasos y cruces de vías de comunicación; y por el azud denominado "La Casa Morales", ubicado en el tramo inicial de la masa y cuya finalidad es el regadío. La vegetación de ribera es escasa o inexistente, quedando localizada en tramos puntuales del río.
<b>Zonas protegidas</b>	La masa de agua se encuentra en una zona vulnerable por nitratos, resolución 10/02/2003, de la Consejería de Agricultura y Medio Ambiente, por la que se designan, en el ámbito de la Comunidad Autónoma de Castilla La Mancha, determinadas áreas como zonas vulnerables a la contaminación de las aguas por nitratos.

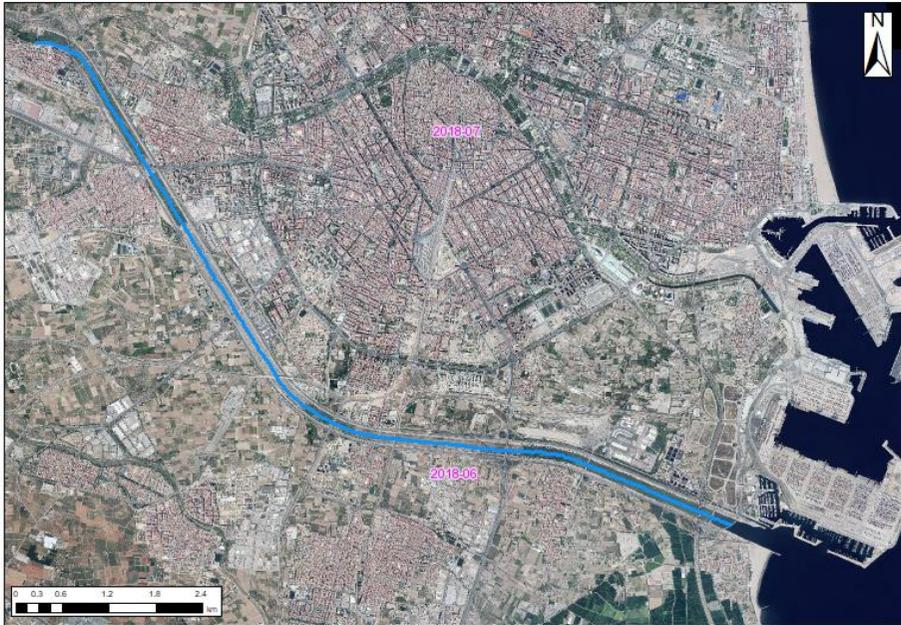
1. IDENTIFICACIÓN							
<b>Código de la masa de agua</b>	ES080MSPF15-19						
<b>Nombre de la masa de agua</b>	Río Turia: nuevo cauce - mar						
<b>Localización</b>	<b>Provincia</b>	València	<b>Coordenadas ETRS89</b>		<b>Inicio</b>	<b>X</b>	720297
	<b>Municipio(s)</b>	Quart de Poblet, Mislata, Xirivella y València	<b>Huso</b>	30	<b>Fin</b>	<b>Y</b>	4373652
	<b>Longitud (km)</b>	12,19				<b>X</b>	729213
	<b>Tipología</b>	R-T14: ejes mediterráneos de baja altitud.			<b>Y</b>	4367441	
	<b>Descripción localización</b>	La masa de agua discurre por el nuevo cauce del río Turia, empezando en el Azud "La Casola del Repartiment", infraestructura que desvía el agua antes de llegar al viejo cauce del río Turia; y finalizando en su desembocadura en el mar mediterráneo.					
<b>Ortofoto de la masa de agua</b>

<b>Descripción general</b>	Tramo nuevo del río Turia con llanura de inundación amplia y continua aprovechada por cultivos y con abundancia de núcleos poblacionales. La masa de agua se identifica como el Nuevo Cauce del río Turia o Plan Sur, obra de desvío y encauzamiento del río Turia de finales del siglo XX (1965-1969) diseñada para la defensa de Valencia frente a las

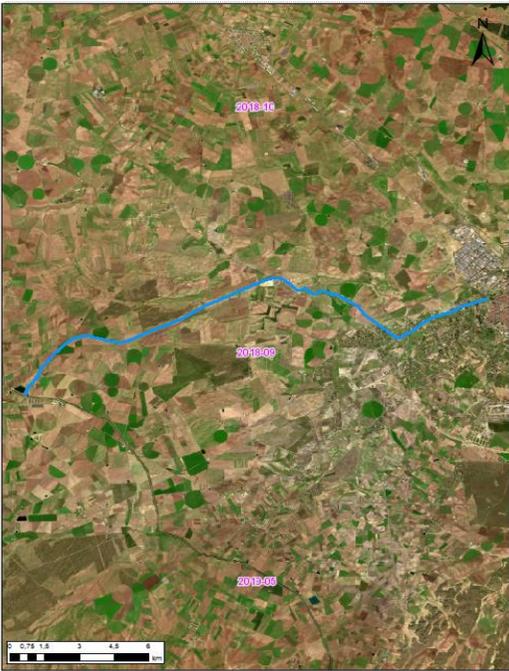
1. IDENTIFICACIÓN							
<b>Código de la masa de agua</b>	Río Arquillo: azud de Volada La Choriza - Albacete						
<b>Nombre de la masa de agua</b>	ES080MSPF18-14-01-05						
<b>Localización</b>	<b>Provincia</b>	Albacete	<b>Coordenadas ETRS89</b>		<b>Inicio</b>	<b>X</b>	594240
	<b>Municipio(s)</b>	La Herrera, Albacete	<b>Huso</b>	30	<b>Fin</b>	<b>Y</b>	4316129
	<b>Longitud (km)</b>	24,13				<b>X</b>	586404
	<b>Tipología</b>	R-T05: Ríos manchegos.			<b>Y</b>	4317760	
	<b>Descripción localización</b>	Masa que discurre desde el término municipal de La Herrera, a la altura del trasvase Tajo-Segura, hasta las afueras de la localidad de Albacete.					
<b>Ortofoto de la masa de agua</b>

1. IDENTIFICACIÓN	
<b>Descripción general</b>	El Canal de M <sup>a</sup> Cristina se prolonga a través una canalización subterránea a su paso por el núcleo urbano de Albacete quedando el cauce abierto en los tramos posteriores. Este canal comprende la masa de agua 18-14-01-05 en su tramo final con una longitud de 3,4 km. y la masa de agua 18-14-01-06 en su tramo inicial con una longitud de 15,7 Km. Con ello, la longitud total del canal es de 19,1 Km. El canal artificial fue construido para el drenaje de la cubeta de Los Llanos, zona endorreica con una extensa cuenca de aportación, y con ello proteger a la ciudad de Albacete contra inundaciones. Ejerce funciones de colector de evacuación de la red municipal de colectores de aguas pluviales y residuales de Albacete y alrededores, así como de canal de evacuación de la escorrentía superficial generada en su extensa cuenca de aportación.
<b>Zonas protegidas</b>	La masa de agua atraviesa una zona que pertenece a Zonas vulnerables - Nitratos según el DECRETO 86/2018, de 22 de junio, del Consell, por el que se designa municipios como zonas vulnerables a la contaminación de las aguas por nitratos procedentes de fuentes agrarias.
