RESTAURACIÓN MEDIOAMBIENTAL Y ENCAUZAMIENTO DEL RÍO VINALOPÓ EN EL T.M. DE ELDA

UNIDAD COMPETENTE: DIRECCIÓN TÉCNICA

Término municipal	ELDA
Provincia	ALICANTE

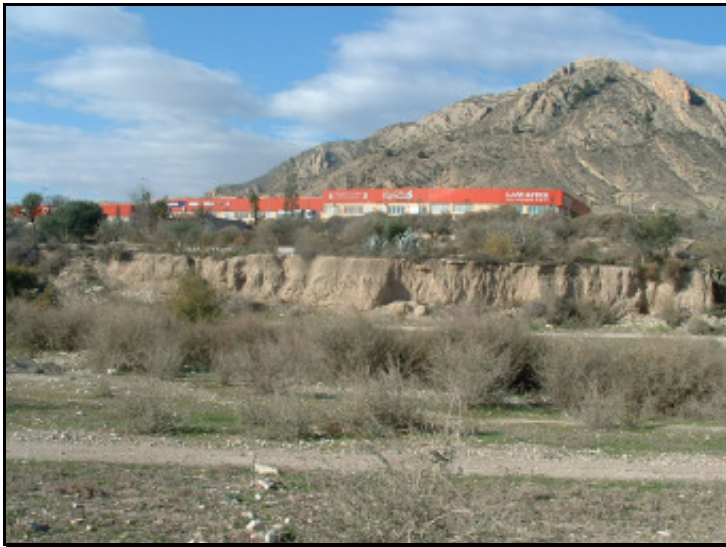
Margen derecha. Fenómenos de erosión en los taludes del cauce.

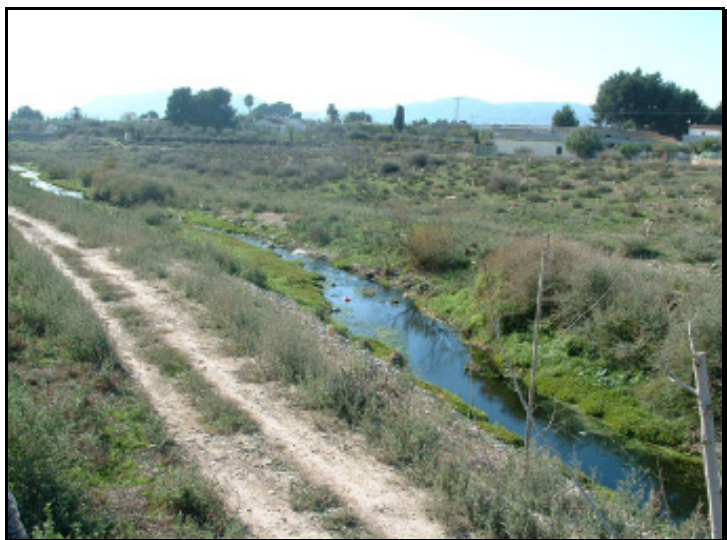
Aspecto bastante generalizado a lo largo del río.
