CONFEDERACIÓN
HIDROGRÁFICA
DEL JÚCAR

PROYECTO DE PRIMERA FASE DE LA ADECUACIÓN AL REGLAMENTO TÉCNICO SOBRE SEGURIDAD DE PRESAS Y EMBALSES DE LA PRESA DE ALCORA (CASTELLÓN). 08.118.0200/2111

OBJETO

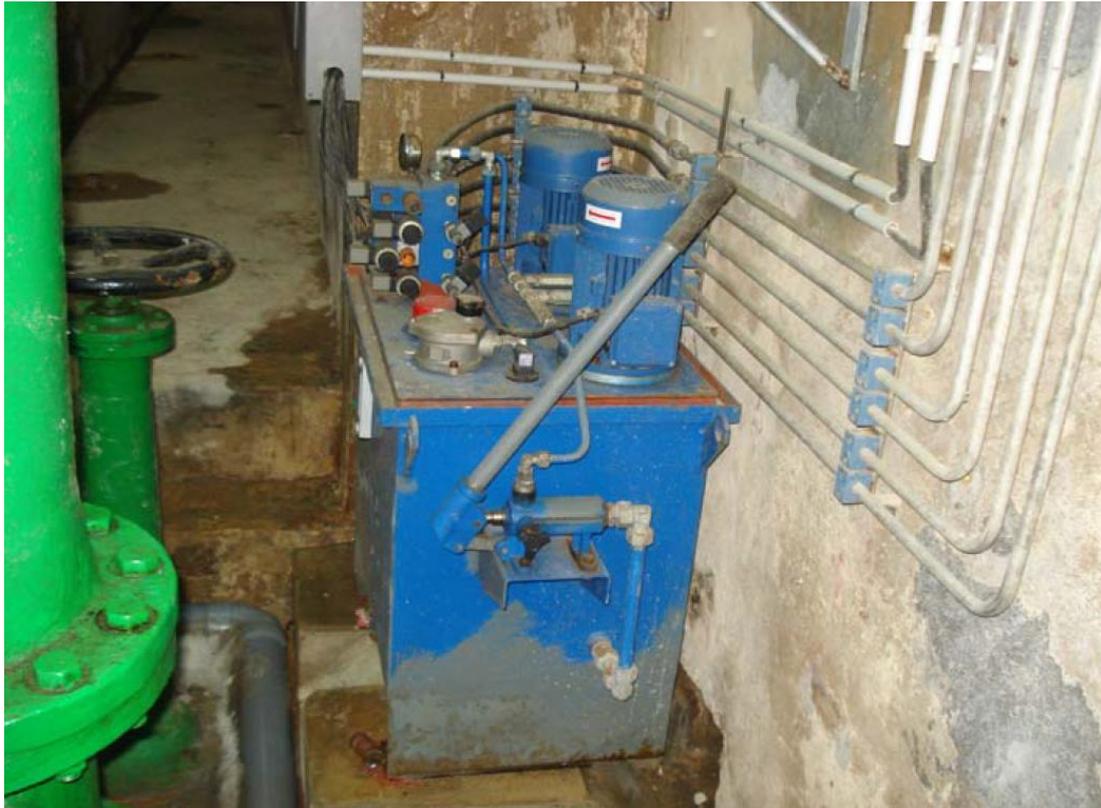
Equipos instalados en la cámara de compuertas del desagüe de fondo de la presa

- ✓ Renovación y mejora de los equipos electromecánicos y electrohidráulicos de la cámara de compuertas del desagüe de fondo y el conducto situado entre la cámara de compuertas y el exterior de la presa aguas abajo.

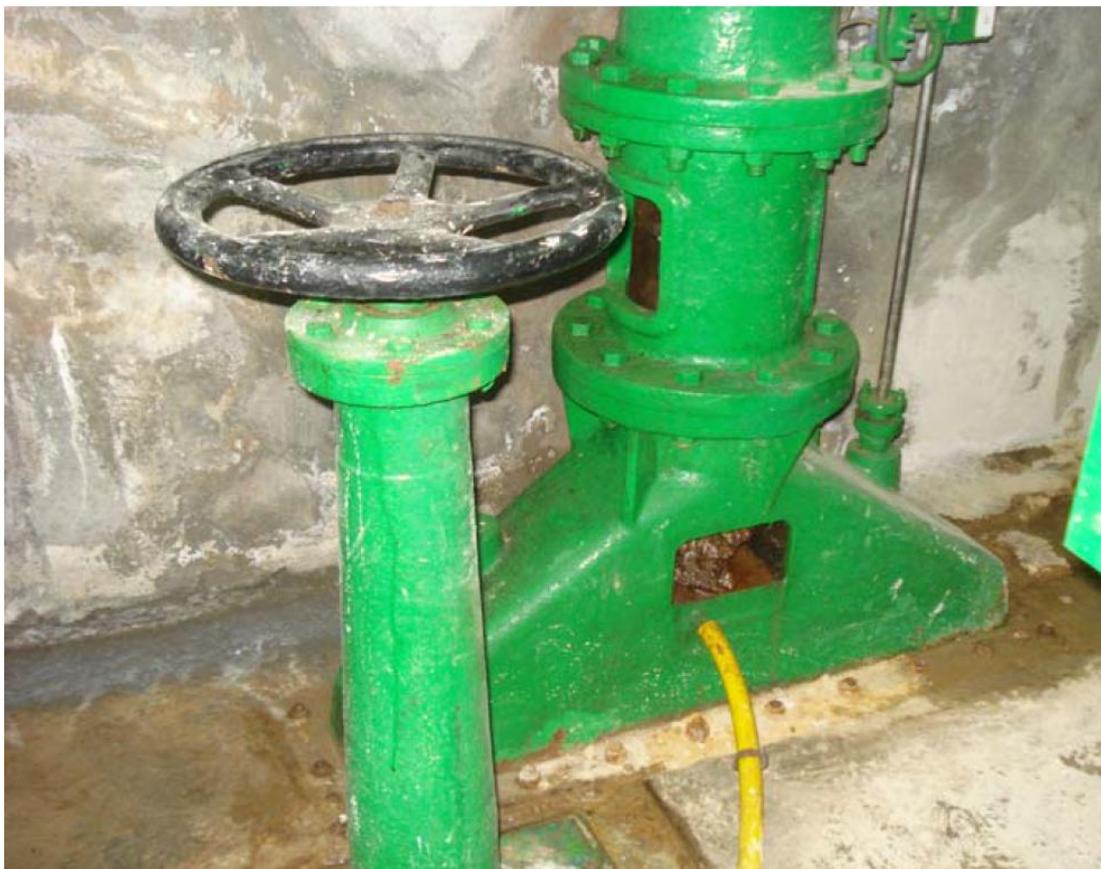
Equipos instalados en la cámara de compuertas del desagüe de fondo de la presa

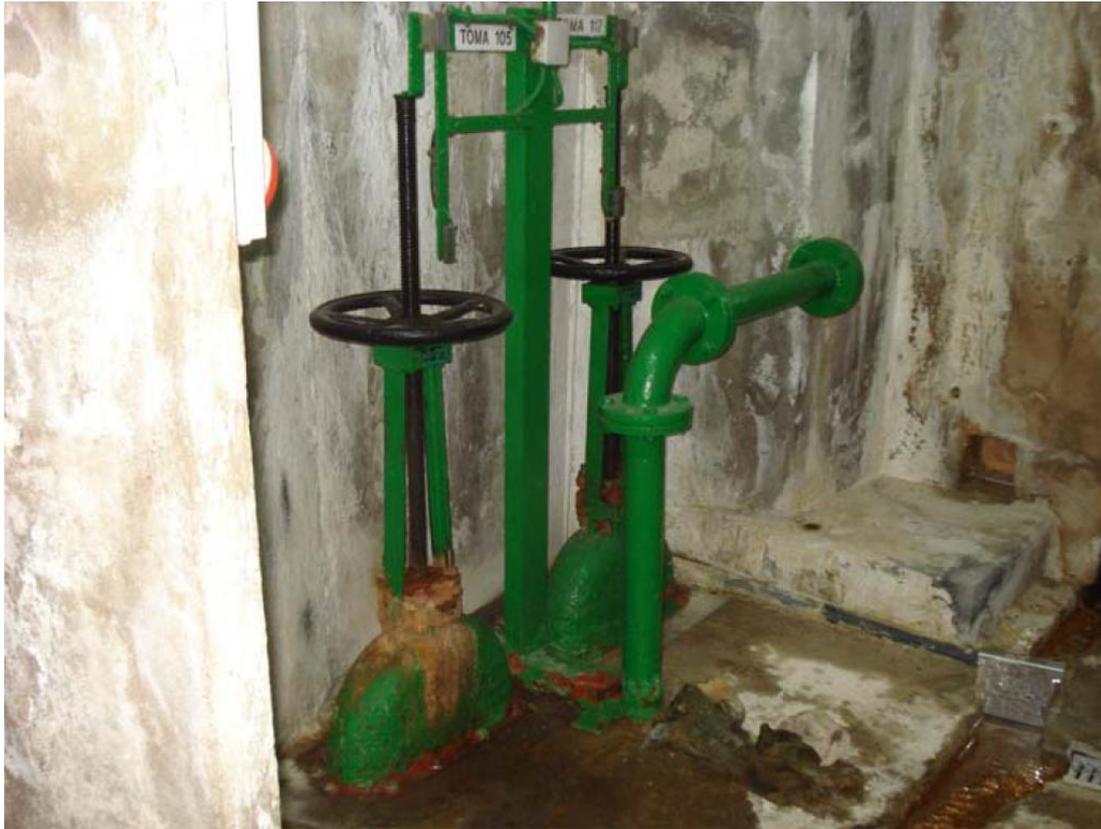
Equipos instalados en la cámara de compuertas de la toma de agua de la presa

- ✓ Renovación y mejora de los equipos electromecánicos de la cámara de válvulas de la toma de agua y de las conducciones situadas entre la cámara de válvulas y el exterior de la presa aguas abajo.

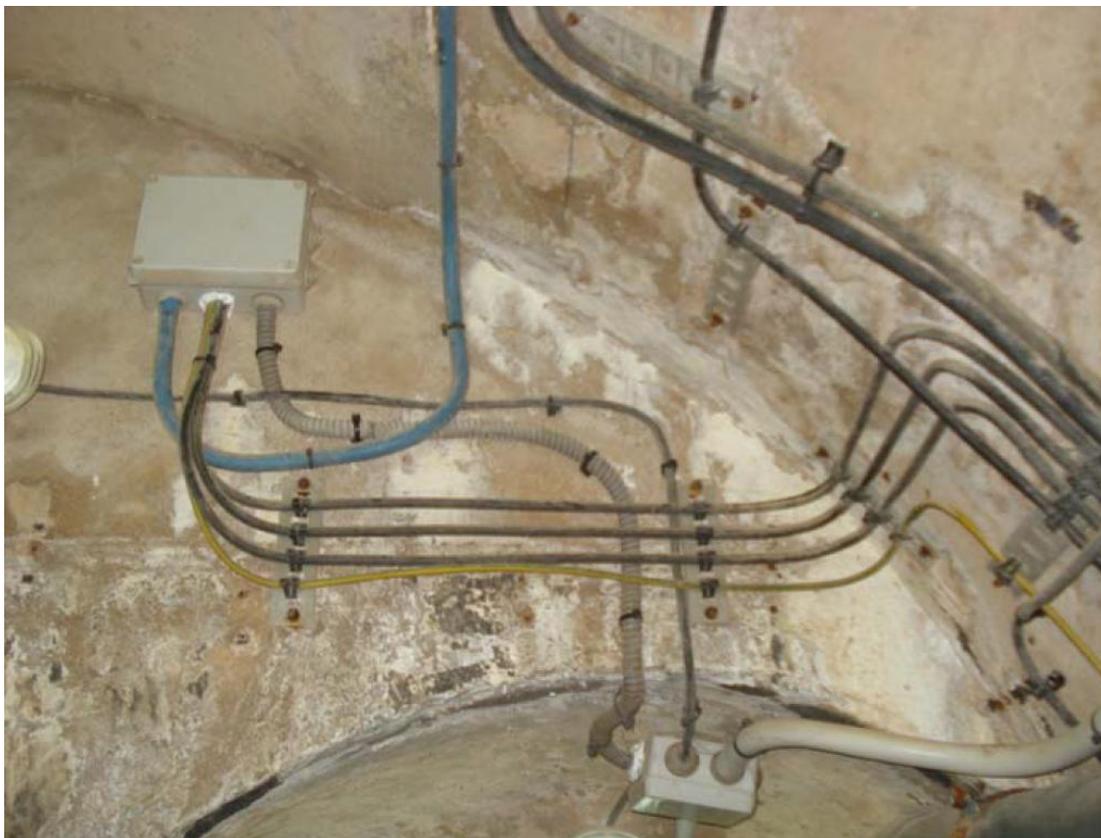
Instalación eléctrica existente en las cámaras de la presa de Alcora

- ✓ Mejora y modernización de la instalación eléctrica de la presa incluyendo nuevos cuadros de protección de alumbrado y fuerza, sustitución del cableado, modificación de la tensión de alimentación para adaptarla a la tensión de 400V trifásica con neutro, para adecuarla al vigente Reglamento Electrotécnico de Baja Tensión.

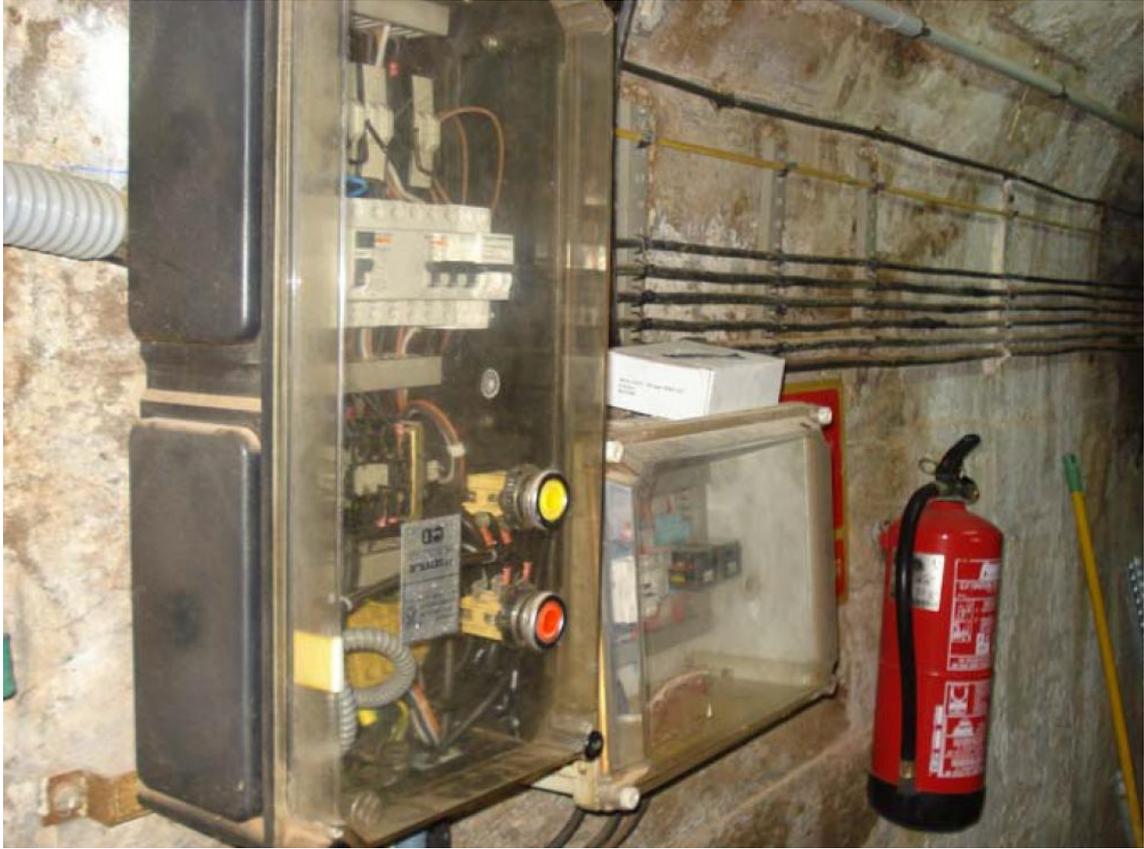
Instalación eléctrica existente en las cámaras de la presa de Alcora

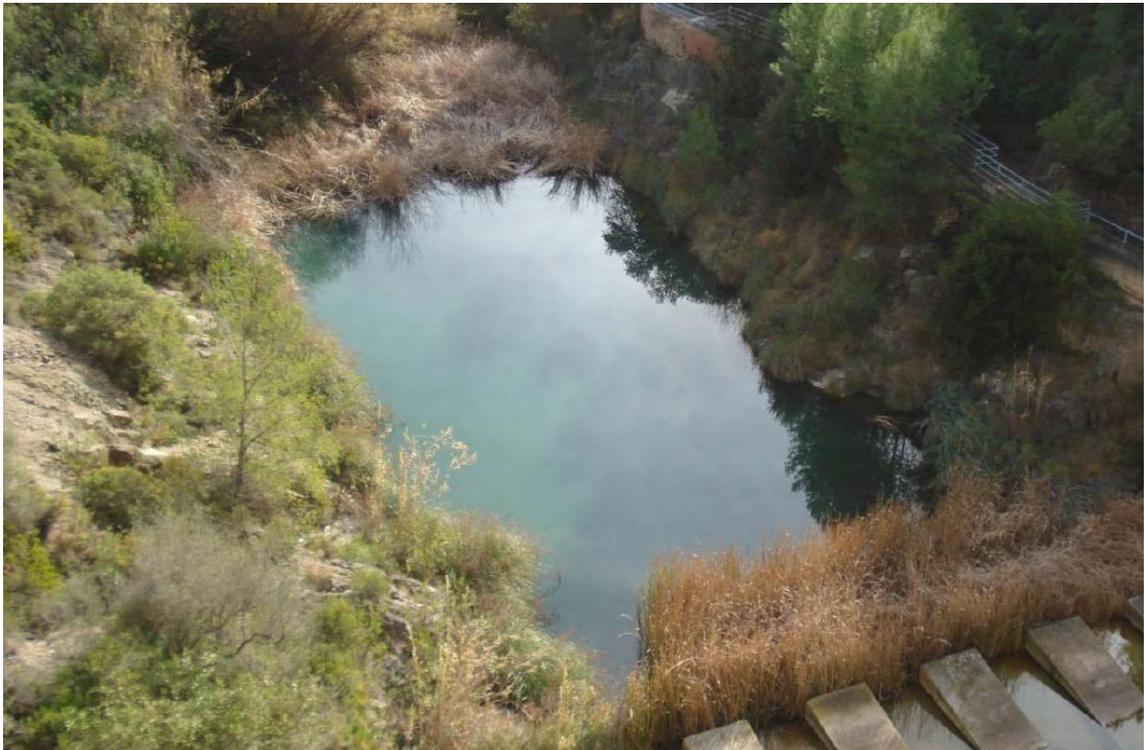
Vista del cauce receptor erosionado

- ✓ Protección del cauce receptor erosionado mediante relleno de escollera trabada con hormigón y acondicionamiento del canal de riego mediante la protección de sus taludes con muros de escollera trabada en la zona erosionable por el río.

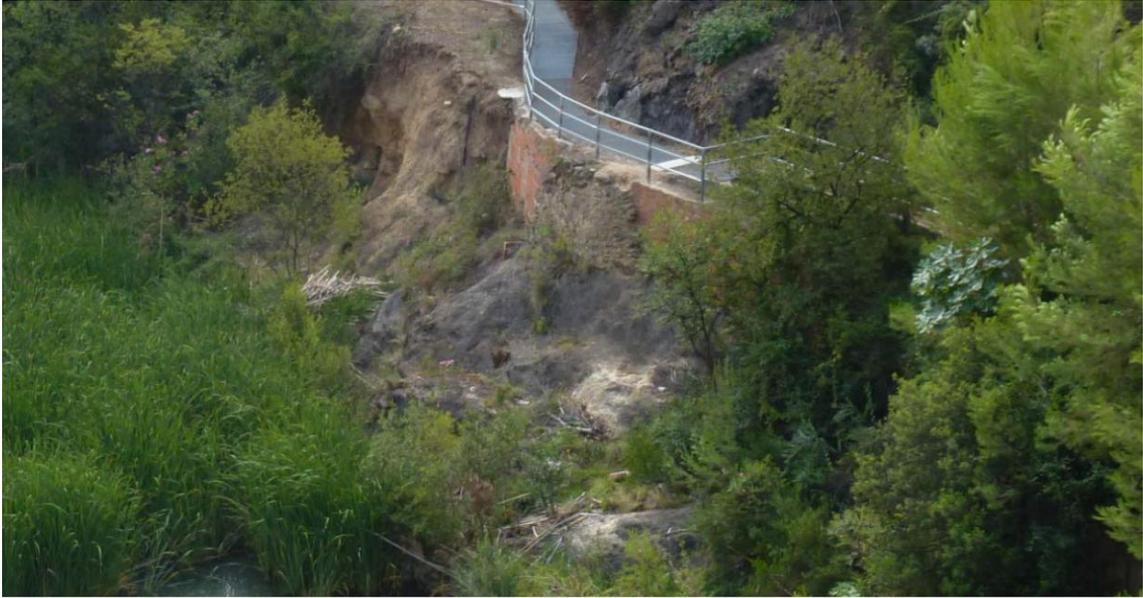
Zona erosionada del canal de riego
