Proyecto de adecuación socioambiental y acondicionamiento de cauces en los TT.MM. de La Almarcha, Hontecillas, Huélamo, Moya, Valdemeca, Valera de Abajo y Zafrilla (Cuenca)

ADECUACIÓN SOCIOAMBIENTAL Y DEL ENTORNO DE FUENTE PODRIDA EN EL TÉRMINO MUNICIPAL DE MOYA (CUENCA)

UNIDAD COMPETENTE: COMISARÍA DE AGUAS

CONFEDERACIÓN HIDROGRÁFICA DEL JÚCAR

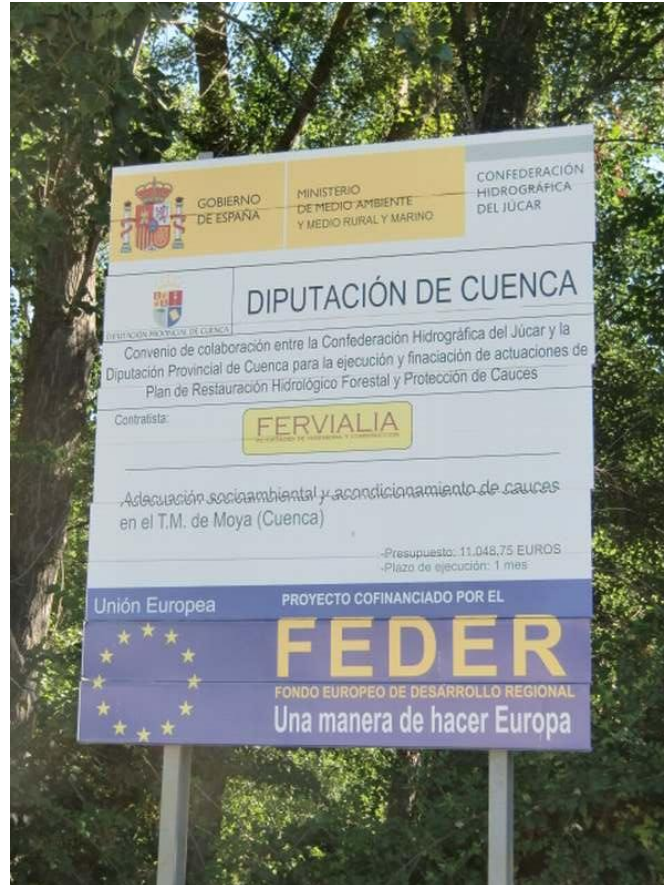
Panel informativo de la obra

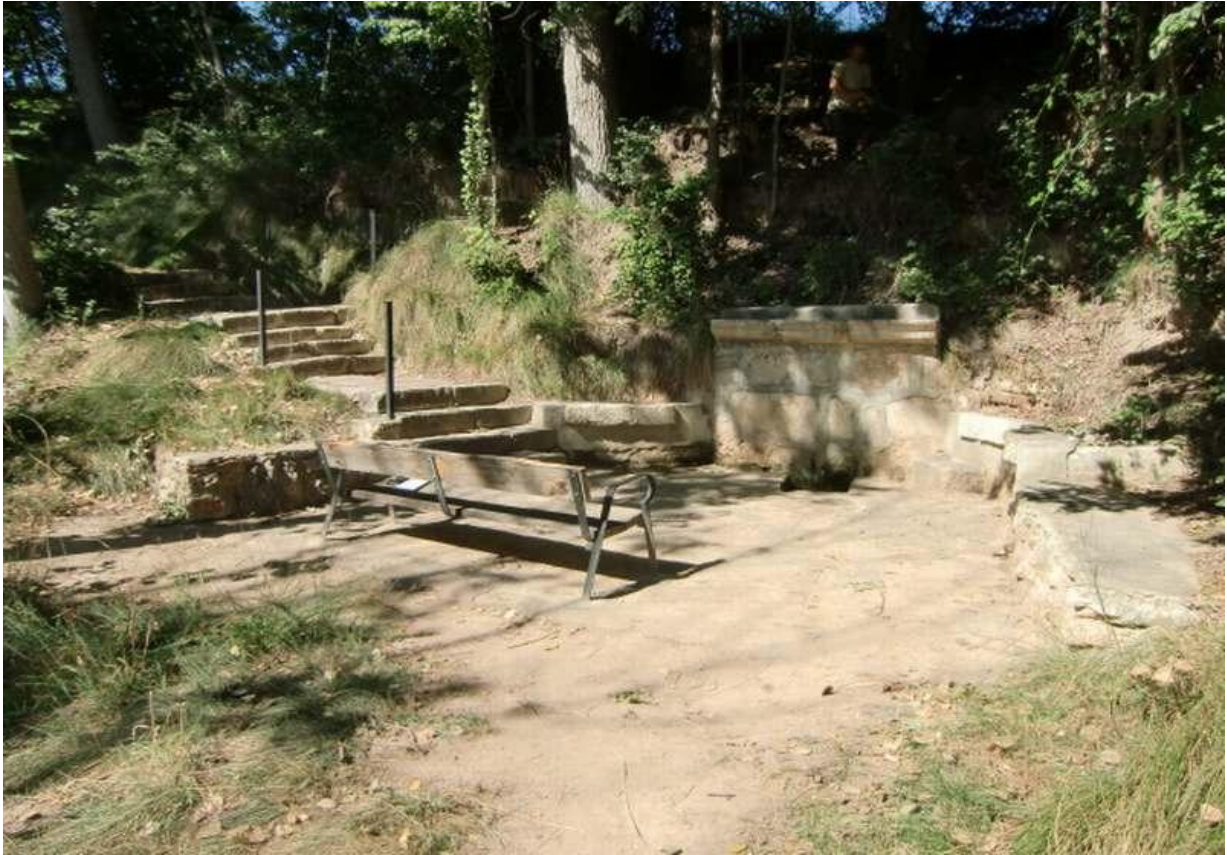
Antes de la actuación

- Limpieza de la mampostería existente (fuente, escaleras y murete).
- Realización de un respaldo en los muros más próximos a la fuente mediante piedra en sillería similar a la utilizada en la construcción de los muros.
- Ampliación de los muros que delimitan el área de la fuente en una longitud de 0,90 y 0,95 m respectivamente.
- Ampliación de la plataforma del área de la fuente mediante solado de piedra rodada, similar a la existente.

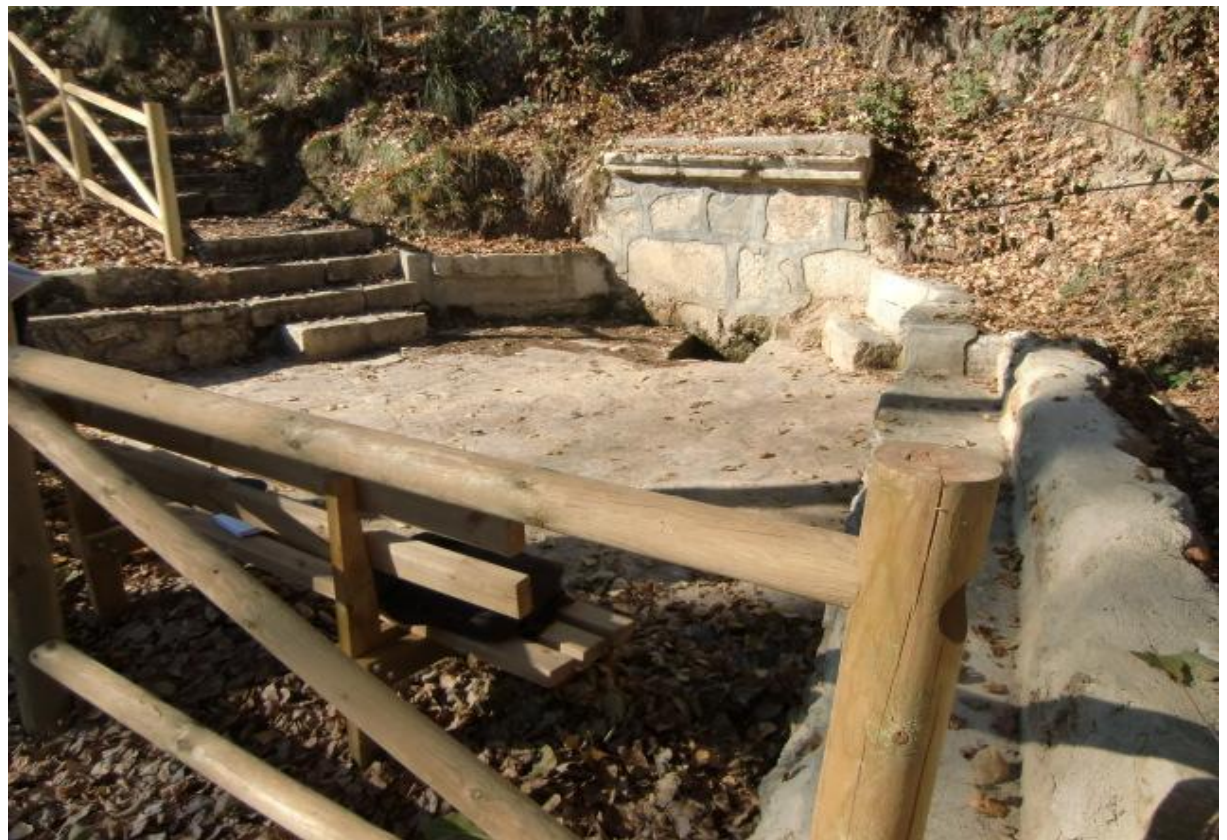
Después de la actuación

- Instalación de **valla de madera** tratada, formada por módulos de 2 m de longitud y 1,20 m de altura, en uno de los márgenes de las escaleras de acceso a la fuente, en las escaleras existentes en el arranque de una senda secundaria, en un tramo situado a la entrada de las escaleras principales y otro tramo más cerrando los nuevos muros de mampostería.
- Instalación de **2 bancos de madera** tratada en la zona de plataforma a ampliar.

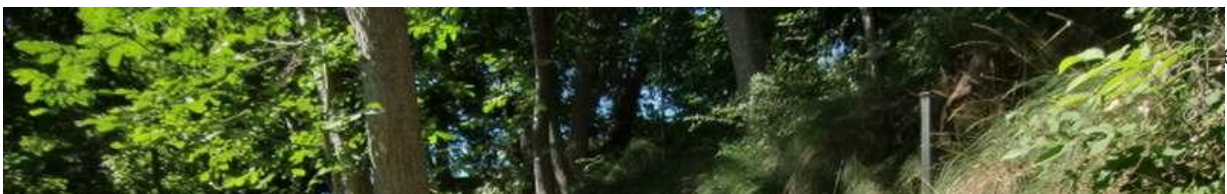
Antes de la actuación
