CONFEDERACIÓN HIDROGRÁFICA DEL JUCAR

OBRAS DE ADECUACION AMBIENTAL Y LIMPIEZA DE LA CUENCA DEL JUCAR EN LAS PROVINCIAS DE CUENCA Y ALBACETE (2010)

ADECUACIÓN HIDRÁULICA DEL RÍO DON JUAN Y DEL CANAL DE LA LOBERA A SU PASO POR LOS TÉRMINOS MUNICIPALES DE ALBACETE Y LA HERRERA (ALBACETE)

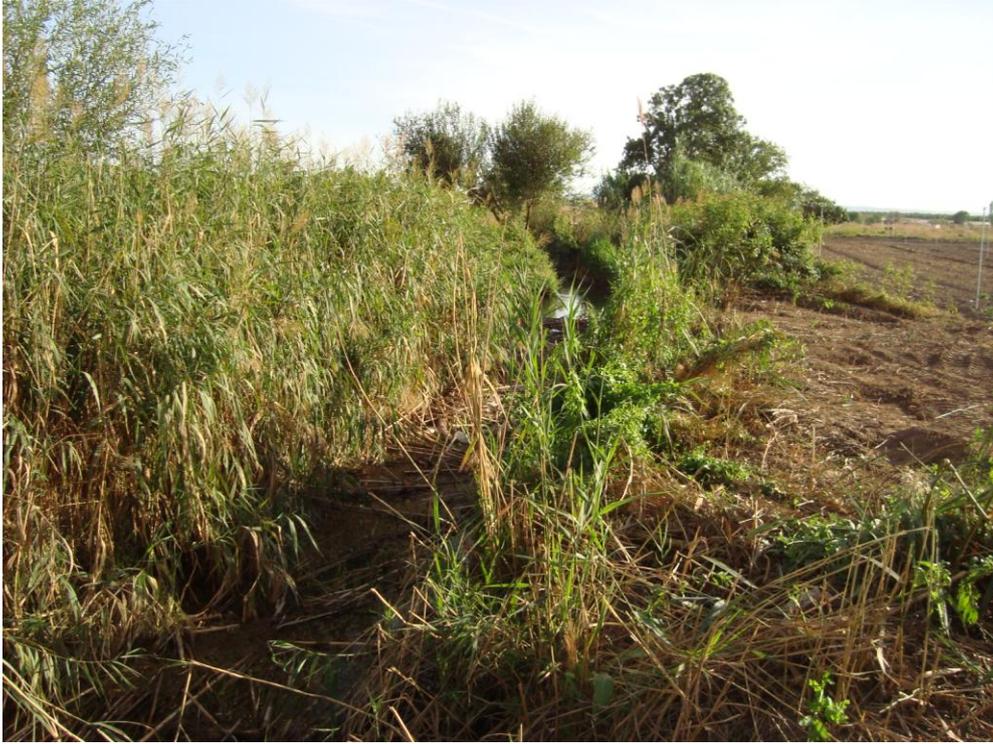
La vegetación invasora y las acumulaciones de fangos y lodos suponen un obstáculo al paso del agua y disminuyen su sección hidráulica, provocando desbordamientos en las parcelas colindantes en épocas donde se producen fuertes precipitaciones. La limpieza y retirada de estos elementos constituyen el objeto de la actuación ejecutada.

Antes de la actuación

La actuación consistió en la limpieza mecanizada del cauce, retirada de sedimentos, fangos y lodos del río Don Juan y canal de la Lobera a lo largo de 11.000 metros.

- Excavación y carga mediante retroexcavadora de ruedas de sedimentos, fangos y lodos depositado en el cauce del río.
- Retirada y transporte del material sobrante a zonas de acopios previamente localizadas y delimitadas para tal efecto.

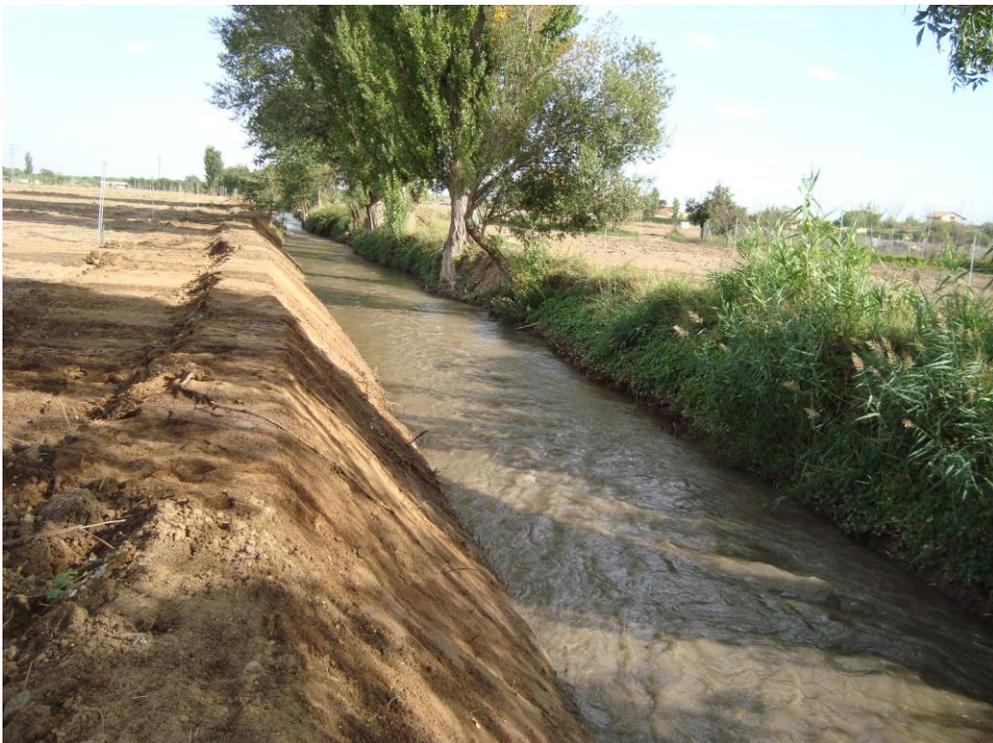
Después de la actuación
