CONVENIO DE COLABORACIÓN ENTRE LA CONFEDERACIÓN HIDROGRÁFICA DEL JÚCAR Y LA DIPUTACIÓN PROVINCIAL DE CUENCA PARA LA EJECUCIÓN Y FINANCIACIÓN DE ACTUACIONES DEL PLAN DE RESTAURACIÓN HIDROLÓGICO-FORESTAL Y PROTECCIÓN DE CAUCES, COFINANCIADAS CON FONDOS FEDER 2007-2013

ADECUACIÓN SOCIOAMBIENTAL Y ACONDICIONAMIENTO DEL ENTORNO DE LA LAGUNA DE "EL LAVAJO" EN EL TÉRMINO MUNICIPAL DE TÉBAR (CUENCA)

CONFEDERACIÓN HIDROGRÁFICA DEL JÚCAR

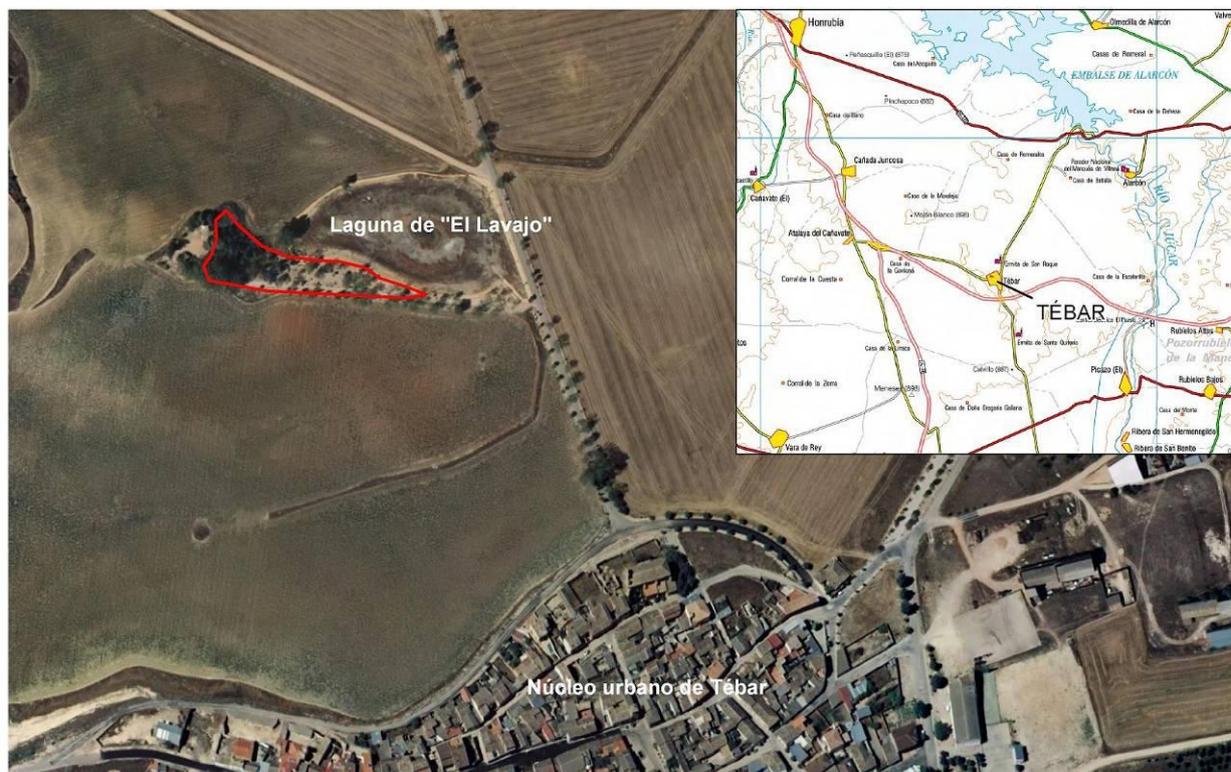
— Zona de actuación

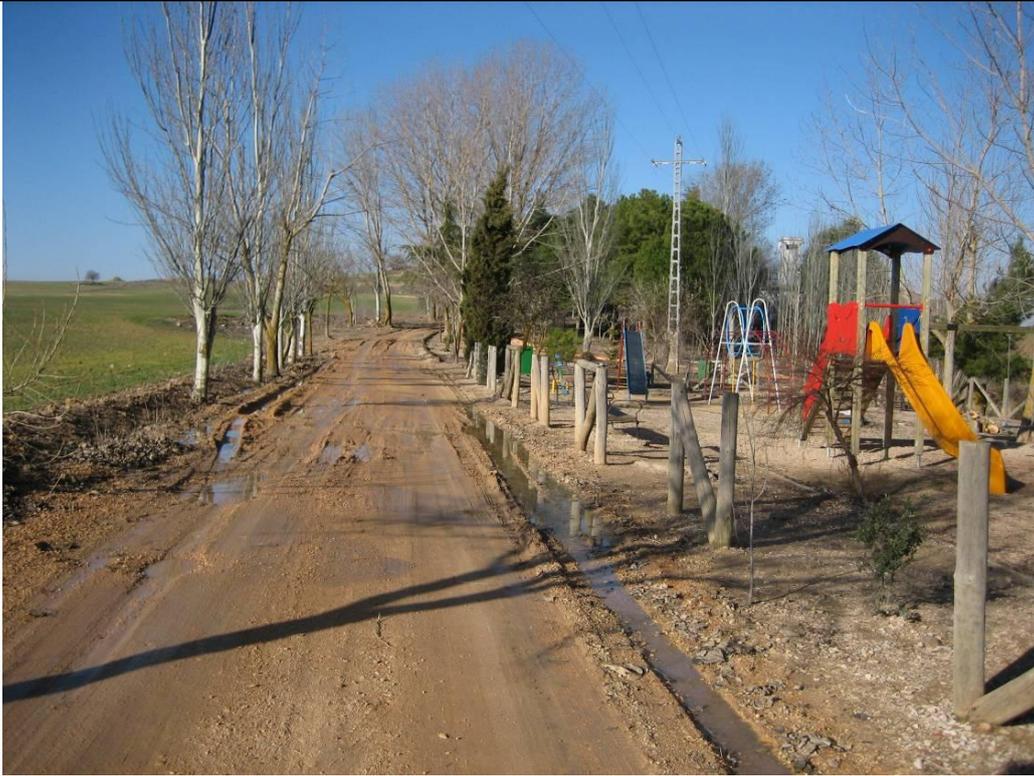
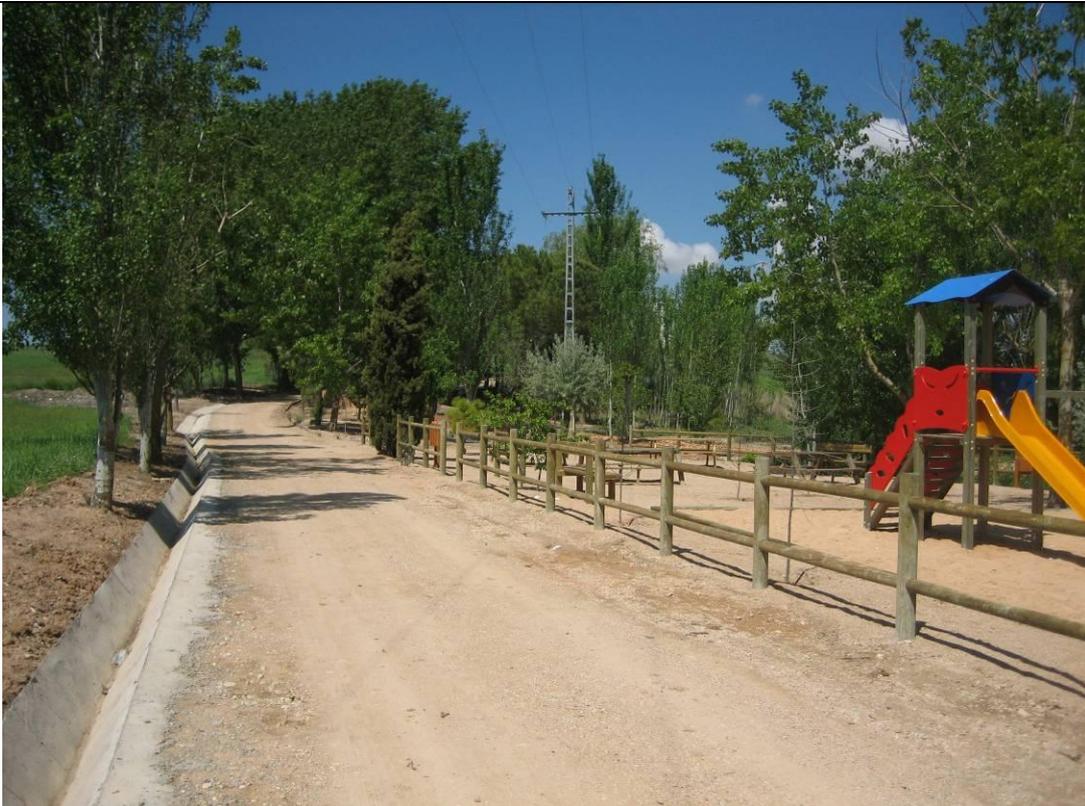
Situación antes de la actuación

Situación después de la actuación

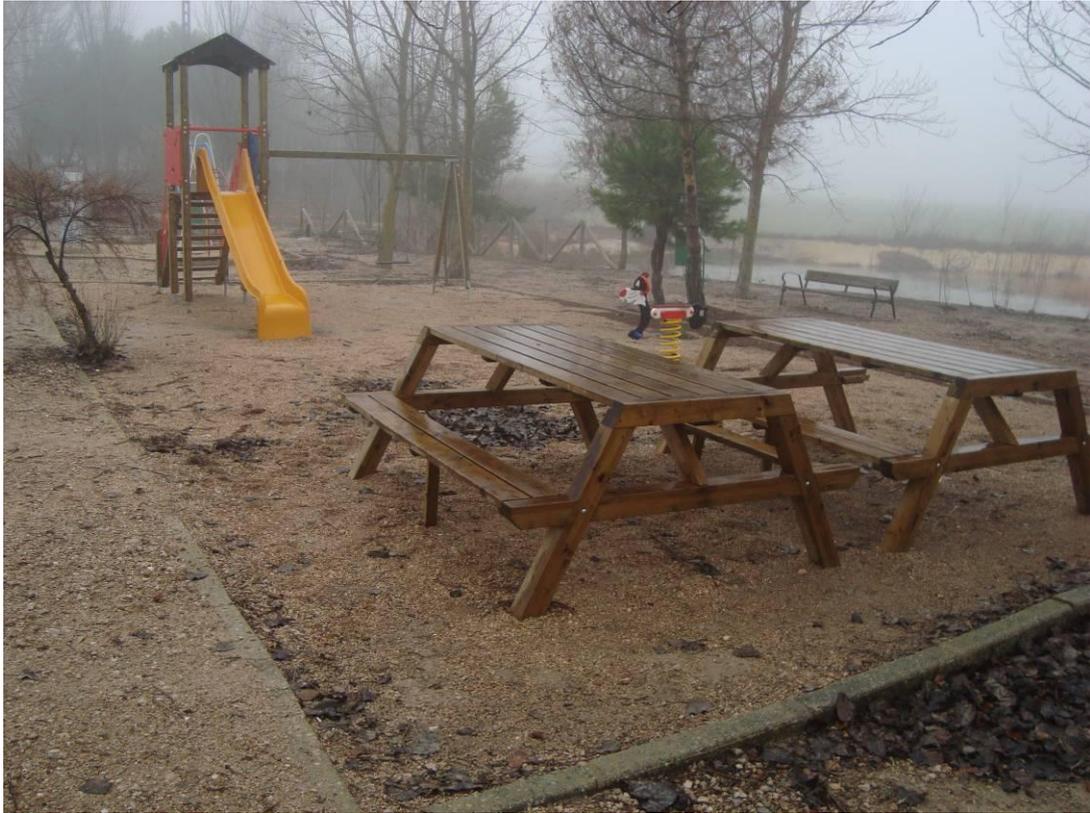
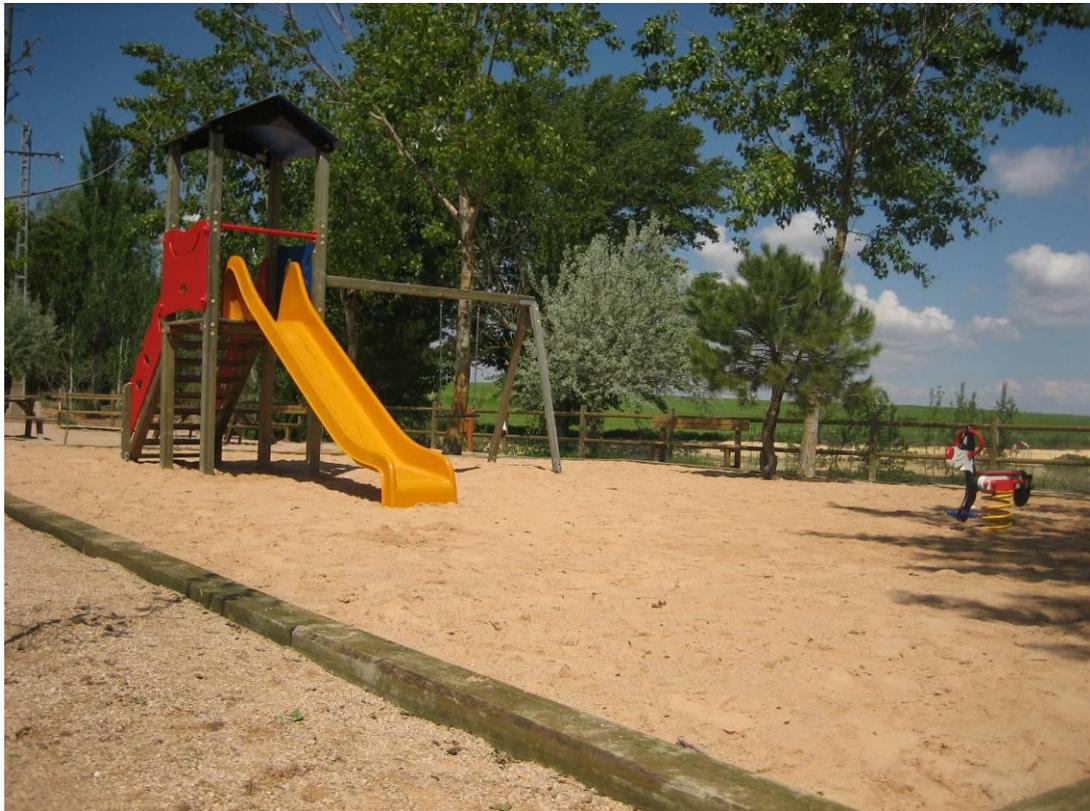
Situación antes de la actuación

Situación después de la actuación

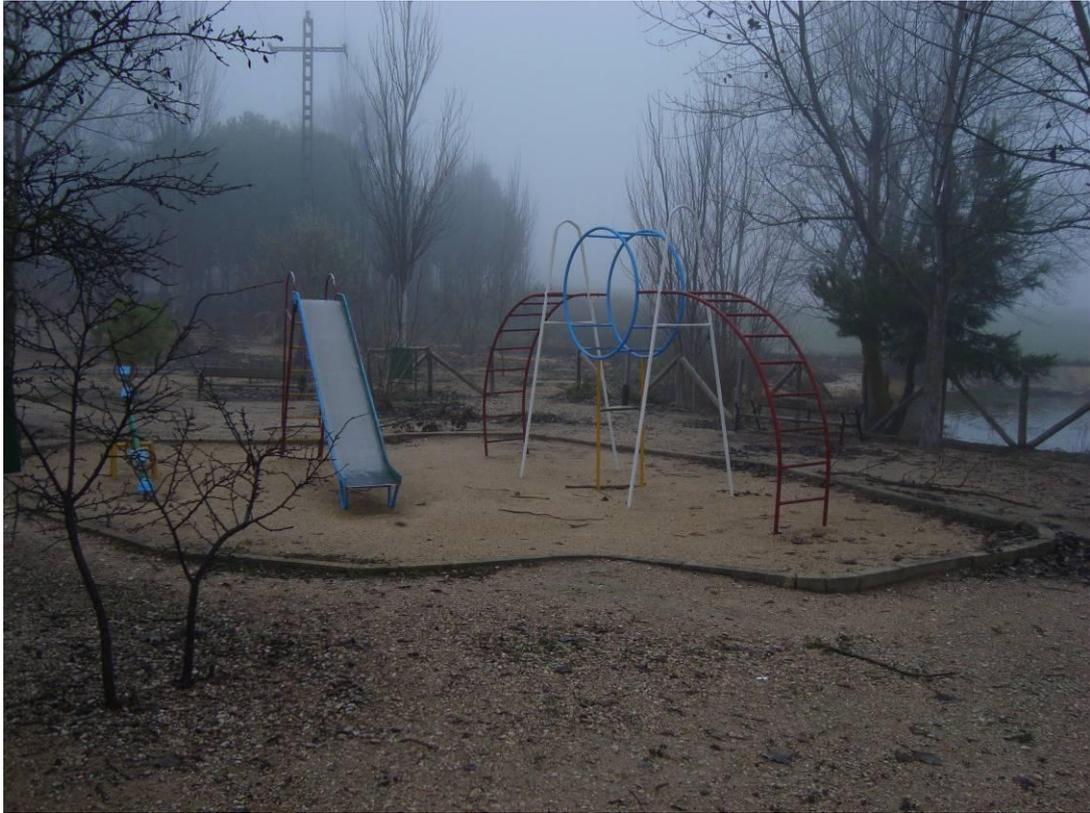
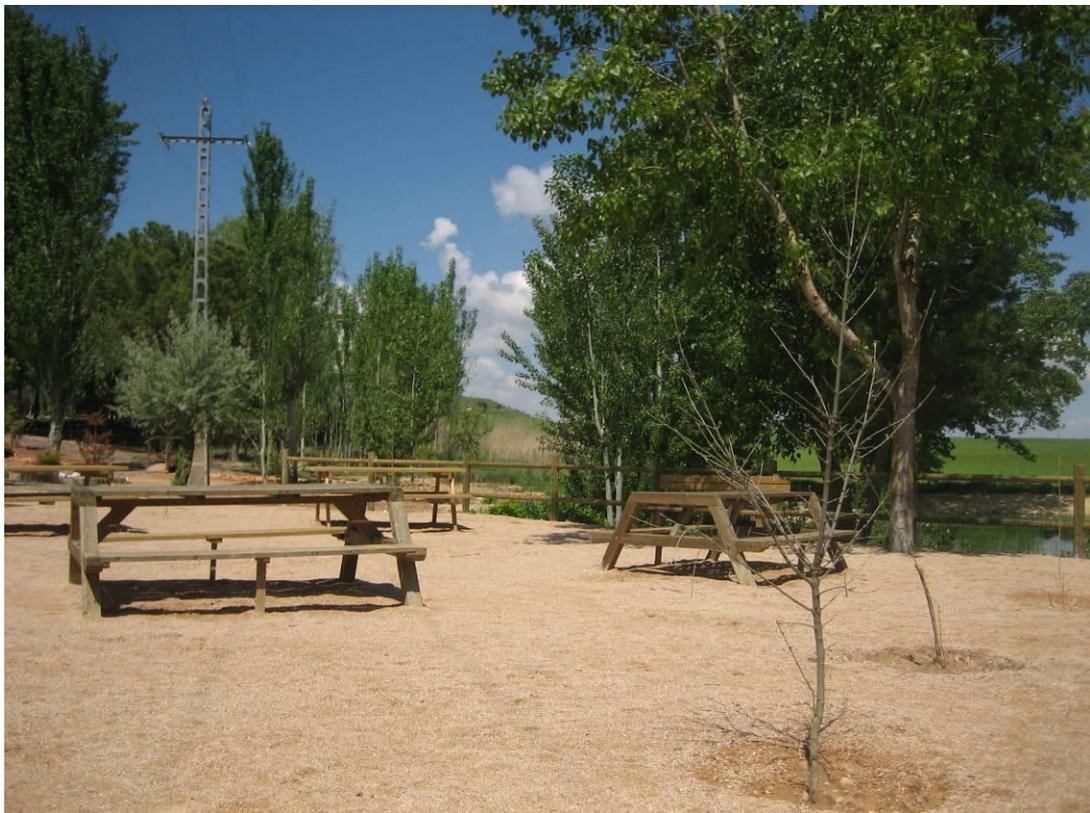
Situación antes de la actuación

Situación después de la actuación

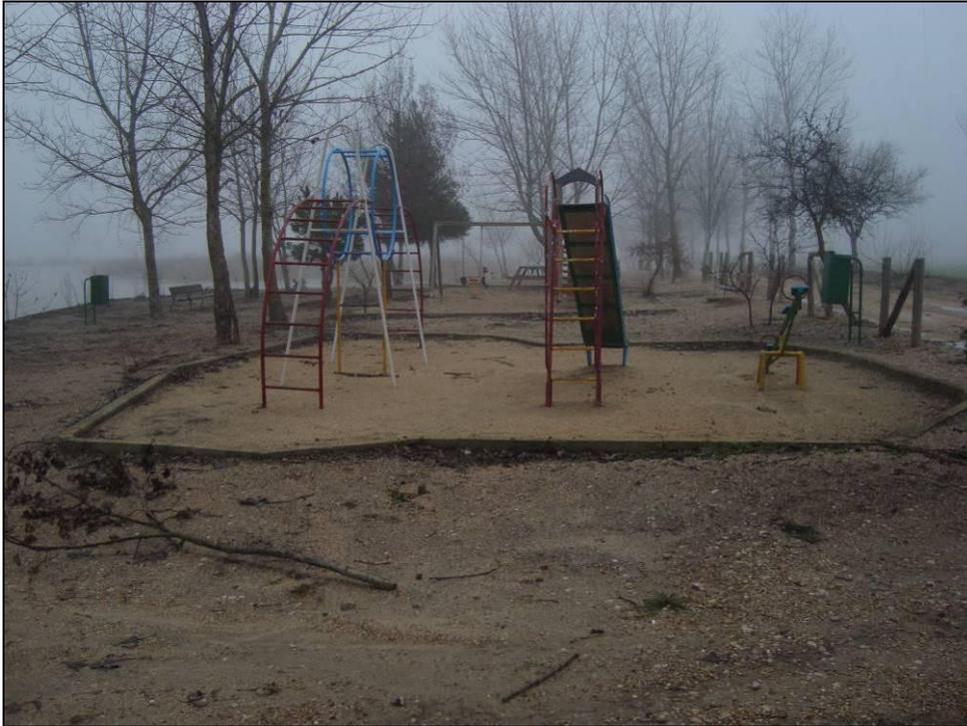
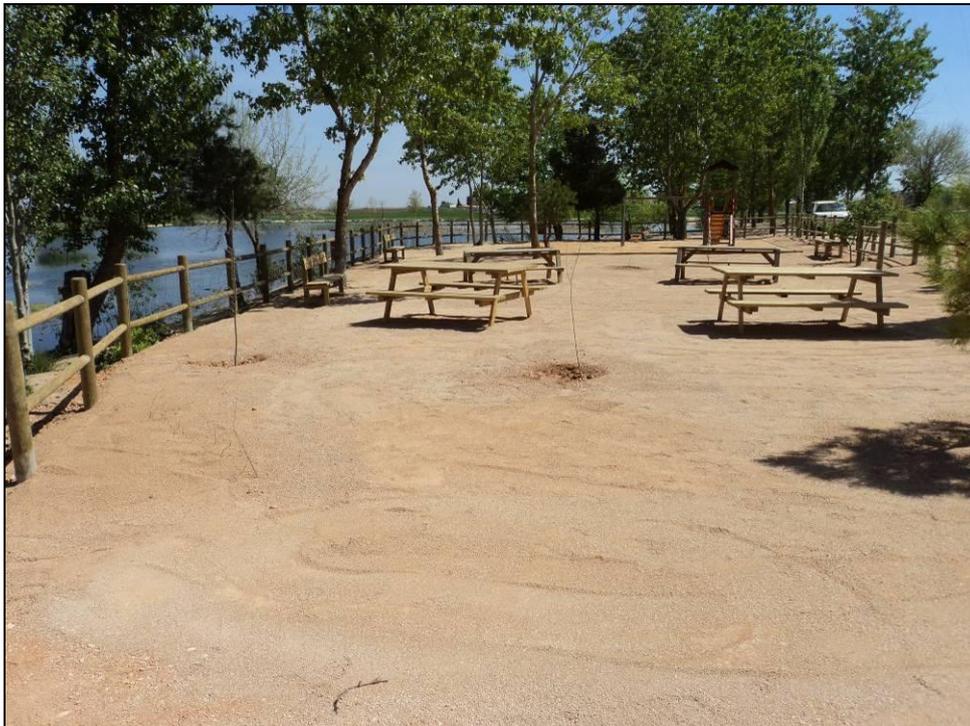
Situación antes de la actuación

Situación después de la actuación

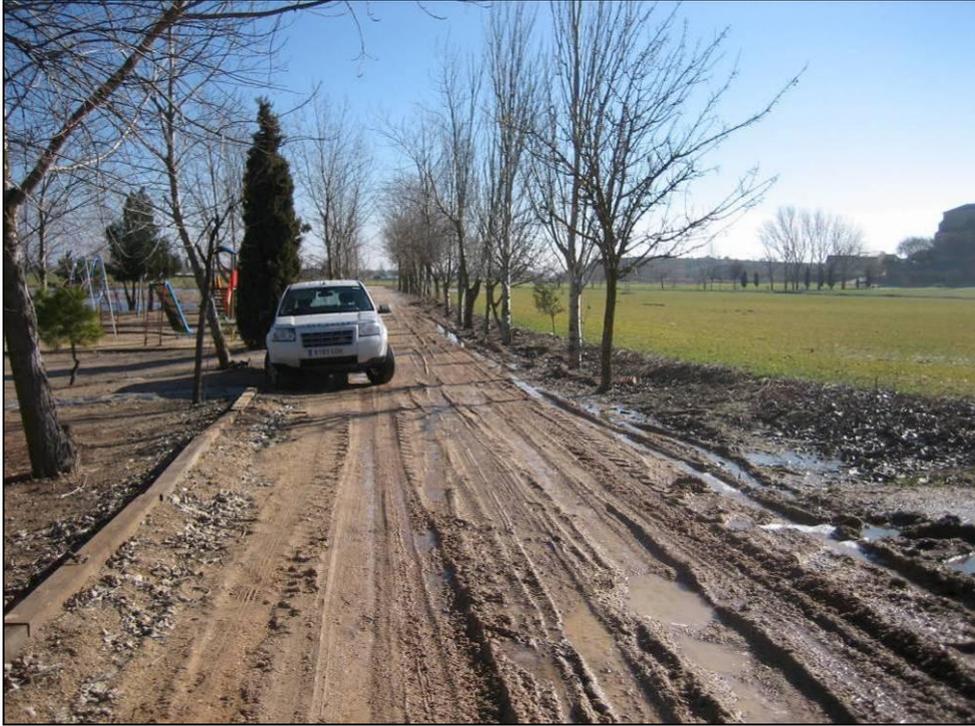
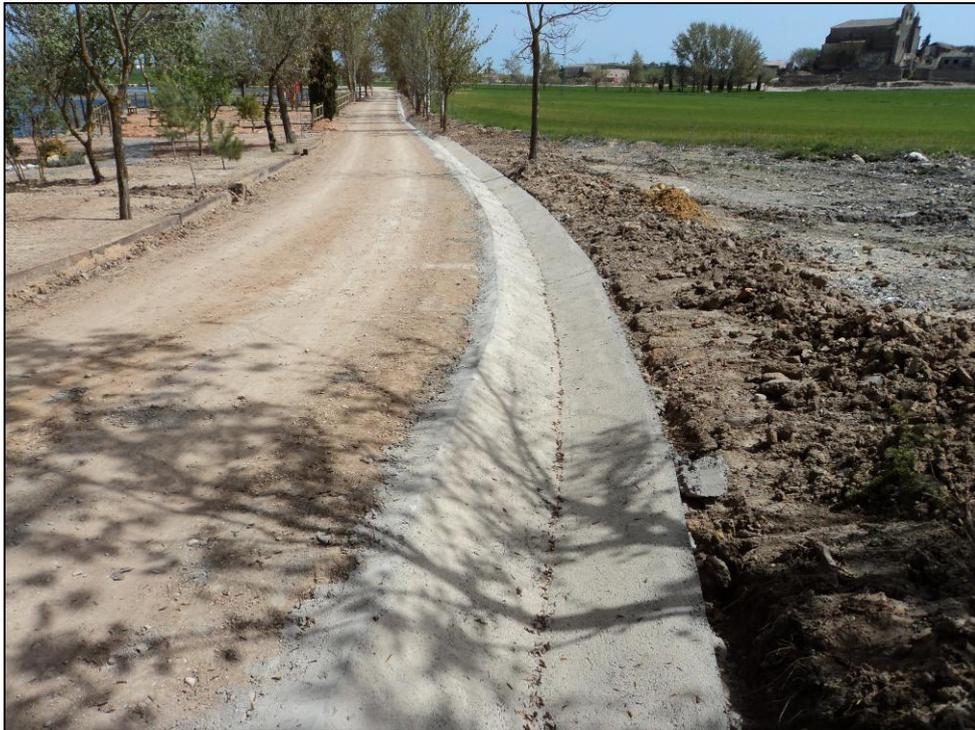
Situación antes de la actuación

Situación después de la actuación
