CONFEDERACIÓN HIDROGRÁFICA DEL JÚCAR

OBRAS DE ACTUACIONES PARA LA CONSERVACIÓN DE LOS CAUCES PÚBLICOS EN EL ÁMBITO DE LA CONFEDERACIÓN HIDROGRÁFICA DEL JÚCAR

Provincia:	Albacete			
Término municipal:	Mahora			
Cauce:	Río Valdemembra			
Coordenadas S.R. ETRS-89, proyección UTM, huso 30	XInicial	606.608	XFinal	609.476
	YInicial	4.338.660	YFinal	4.338.081

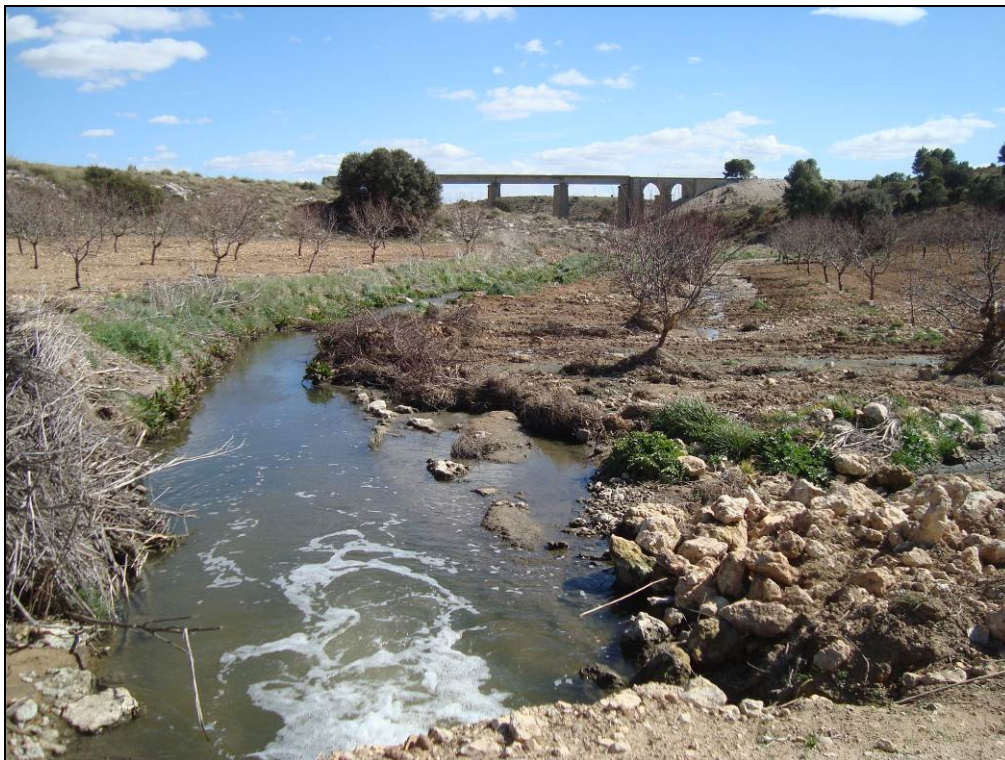
Los trabajos se desarrollaron en el término municipal de Mahora, en un tramo del río Valdemembra de longitud aproximada 3.500 m, en el que la capacidad de desagüe se encontraba fuertemente mermada como consecuencia de la acumulación de sedimentos en el lecho y la proliferación de especies invasoras en su interior.

Situación antes de la actuación

Ante esta situación y dado el elevado riesgo de desbordamiento en caso de avenidas, se determinó la necesidad de actuar mediante trabajos de acondicionamiento y mejora de la sección transversal del cauce que consistieron, básicamente, en la extracción mecanizada tanto de vegetación invasora como de las tierras acumuladas en su lecho, reconstruyendo los taludes de los márgenes y procediendo al depósito y extendido de los restos generados en las parcelas colindantes a lo largo de todo el tramo de actuación.

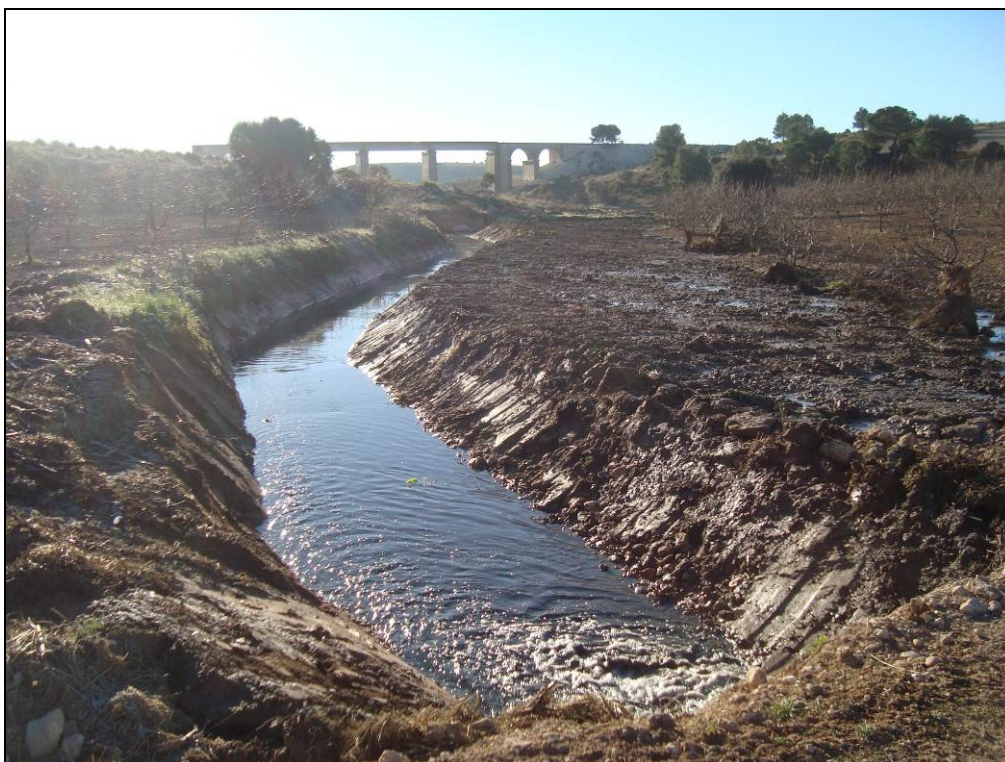
Situación después de la actuación
