CONFEDERACIÓN HIDROGRÁFICA DEL JUCAR

OBRAS DE EMERGENCIA PARA LA DISMINUCIÓN DE DAÑOS AL DOMINIO PÚBLICO HIDRÁULICO Y ZONAS COLINDANTES CAUSADOS POR LAS CRECIDAS DE LOS RÍOS LEZUZA Y JARDÍN EN FECHA NOVIEMBRE DE 2012 Y ENERO Y MARZO DE 2013 EN LA PROVINCIA DE ALBACETE .

El objetivo principal de esta actuación ha sido recuperar la capacidad de desagüe del canal de María Cristina a su paso por la finca conocida como "El Malpelo", en el término municipal de Albacete, lo que supone actuar sobre un tramo de longitud aproximada 1.000 m y mediante trabajos de mantenimiento y mejora de su sección transversal.

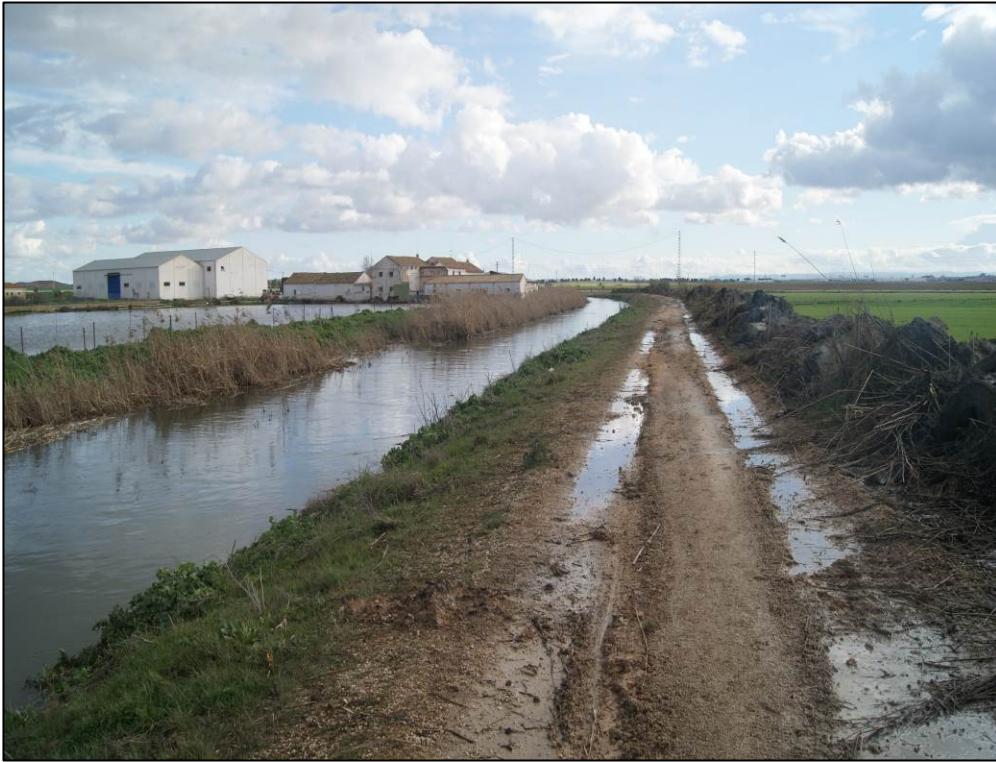
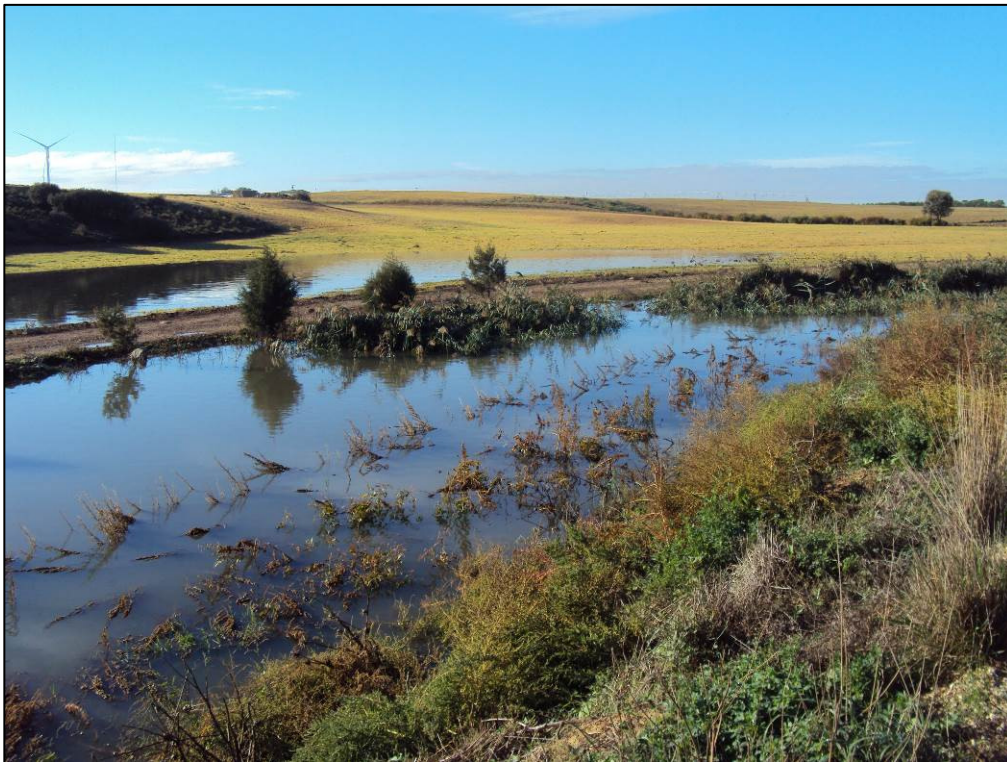
Situación antes de la actuación

Los trabajos se han desarrollado sobre un tramo del canal de María Cristina cuya capacidad de desagüe resultaba insuficiente, tal como quedó demostrado con los desbordamientos que se produjeron a consecuencia de las fuertes lluvias acaecidas en febrero del pasado año 2013, como resultado, principalmente, de la acumulación de sedimentos en el lecho y la proliferación de vegetación invasora en sus márgenes e interior del cauce.

- Acondicionamiento y mejora de la sección transversal del cauce, extrayendo mediante retroexcavadora las tierras acumuladas en el lecho y la vegetación invasora. Todos estos restos fueron cargados sobre camión para su transporte y posterior vertido y extendido en una zona autorizada al efecto.
