CONFEDERACIÓN HIDROGRÁFICA DEL JÚCAR

## OBRAS DE ACTUACIONES PARA LA CONSERVACIÓN Y MEJORA DEL ESTADO ECOLÓGICO DE LOS CAUCES PÚBLICOS EN EL ÁMBITO DE LA CONFEDERACIÓN HIDROGRÁFICA DEL JÚCAR

<b>Provincia:</b>	Albacete			
<b>Término municipal:</b>	Casas Ibáñez y Alborea			
<b>Cauce:</b>	Arroyo de la Cañada			
<b>Coordenadas S.R. ETRS-89, proyección UTM, huso 30</b>	XInicial	635.198	XFinal	632.500
	YInicial	4.348.550	YFinal	4.349.655

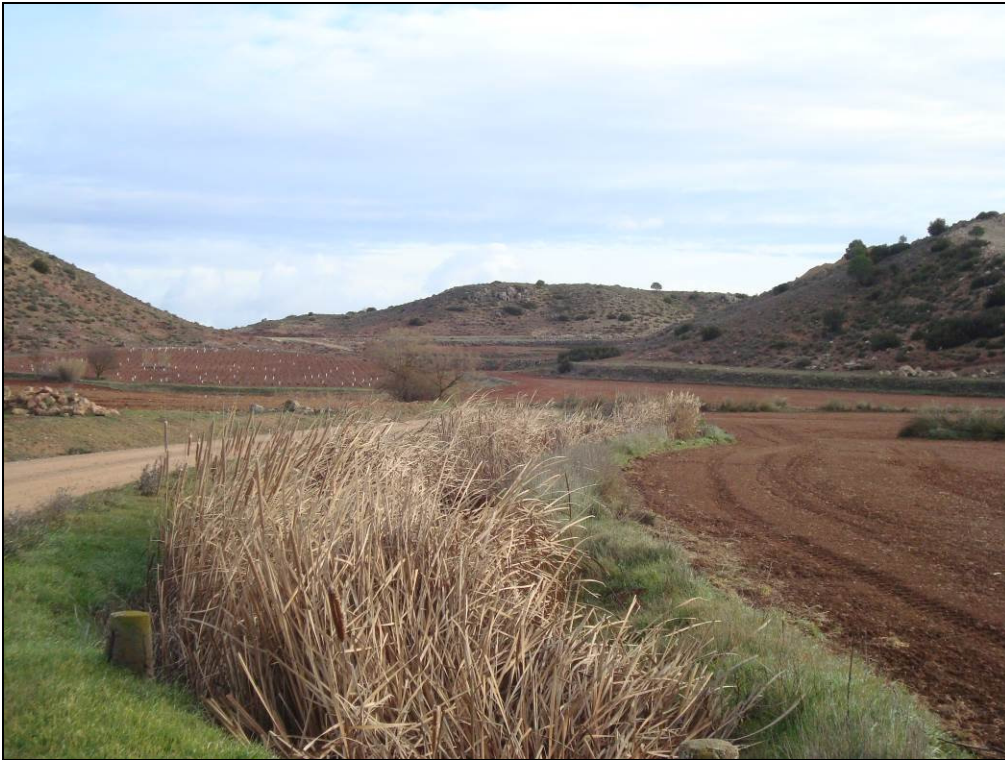
## Situación antes de la actuación

El objetivo principal de esta actuación ha sido recuperar la capacidad de desagüe de un tramo del arroyo de la Cañada a su paso por los Términos Municipales de Casas Ibáñez y Alborea (Albacete) que, como consecuencia de la proliferación de vegetación invasora en su interior y de la acumulación de sedimentos en el lecho, había visto fuertemente reducida su sección hídrica, incrementándose el riesgo de desbordamiento.
