CONFEDERACIÓN HIDROGRÁFICA DEL JÚCAR

## OBRAS DE ACTUACIONES PARA LA CONSERVACIÓN Y MEJORA DEL ESTADO ECOLÓGICO DE LOS CAUCES PÚBLICOS EN EL ÁMBITO DE LA CONFEDERACIÓN HIDROGRÁFICA DEL JÚCAR

<b>Provincia:</b>	Cuenca			
<b>Término municipal:</b>	Fuentenava de Jábaga			
<b>Cauce:</b>	Río Jábaga			
<b>Coordenadas S.R. ETRS-89, proyección UTM, huso 30</b>	XInicial	562.215	XFinal	563.278
	YInicial	4.437.601	YFinal	4.437.519

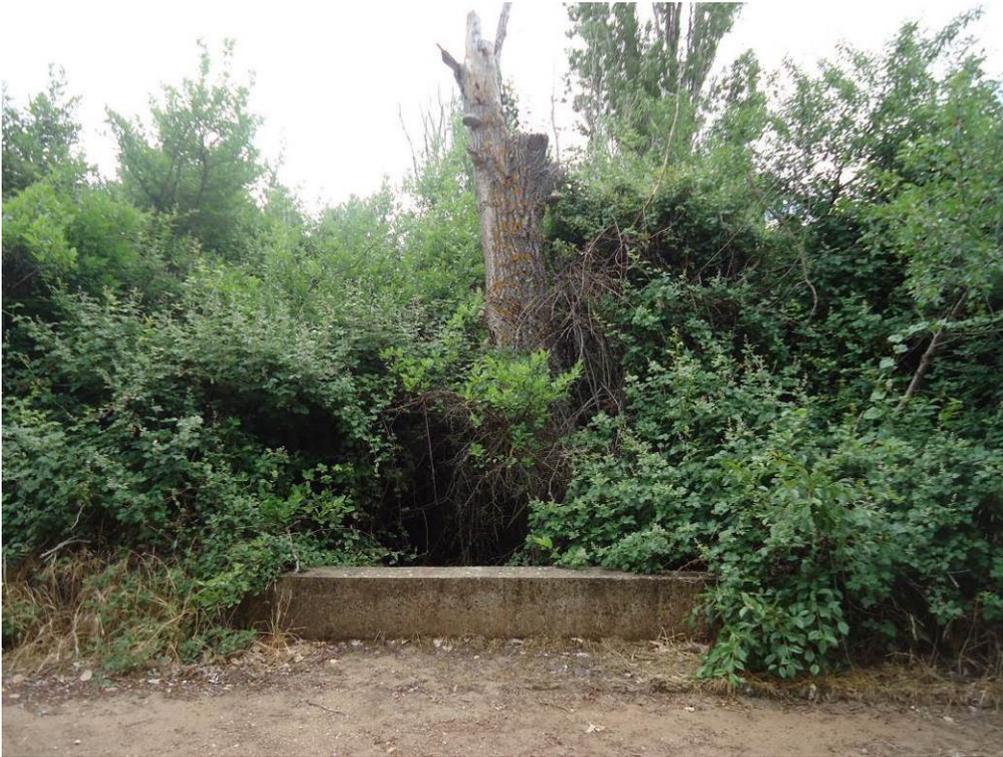
El objetivo principal de esta actuación ha sido recuperar la capacidad de desagüe del río Jábaga a su paso por el término municipal de Fuentenava de Jábaga, que se encontraba fuertemente mermada al presentar el interior del cauce completamente ocupado por especies heliófilas y algunos pies arbóreos de dimensiones considerables, así como una vegetación de ribera en densidad excesiva, con un deficiente estado fitosanitario y abundante material vegetal muerto con riesgo de caída.

**Situación antes de la actuación**

- Eliminación de obstáculos en el interior del cauce, retirando tanto la vegetación que allí había proliferado, arbolado y especies heliófilas, como los tapones originados por el arrastre de restos procedentes de la vegetación de ribera.
- Adecuación ambiental de la vegetación de ribera, realizando de forma selectiva el apeo y retirada de aquellos pies muertos o moribundos y podando las ramas secas con peligro de caer, con lo que evitamos posibles futuros taponamientos y daños personales.
- Eliminación de los residuos generados en las anteriores actuaciones mediante quema, astillado o traslado a gestor de residuos autorizado, según sus características y circunstancias.

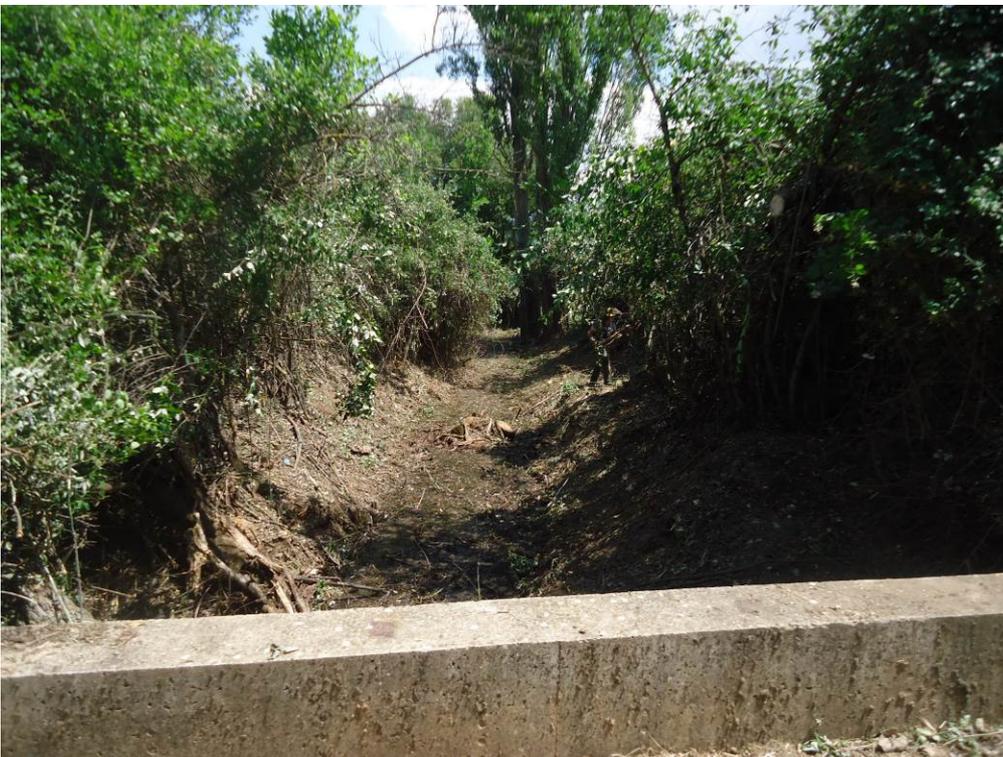
**Situación después de la actuación**

Los trabajos se han desarrollado en un tramo del río Jábaga de longitud aproximada 1.330 m, en el T.M. de Fuentenava de Jábaga (Cuenca), en las proximidades del casco urbano, y han consistido en la adecuación ambiental de la vegetación ribereña y la eliminación de todos aquellos elementos que supongan o puedan llegar a suponer un obstáculo al normal discurrir de las aguas.
