**OBRAS DE EMERGENCIA PARA LA REPARACIÓN DE DAÑOS AL DOMINIO PÚBLICO
HIDRÁULICO PROVOCADOS POR SÚBITAS CRECIDAS EXTRAORDINARIAS POR LAS
FUERTES TORMENTAS HABIDAS DEL 24 DE JUNIO AL 4 DE JULIO DE 2014,
EN LAS PROVINCIAS DE ALBACETE Y CUENCA, EN EL ÁMBITO DE LA
CONFEDERACIÓN HIDROGRÁFICA DEL JÚCAR**

CONFEDERACIÓN HIDROGRÁFICA DEL JUCAR

Provincia:	Albacete			
Término municipal:	Madrigueras			
Cauce:	Río Valdemembra			
Coordenadas S.R. ETRS-89, proyección UTM, huso 30	XInicial	599.212	XFinal	600.491
	YInicial	4.341.949	YFinal	4.341.598

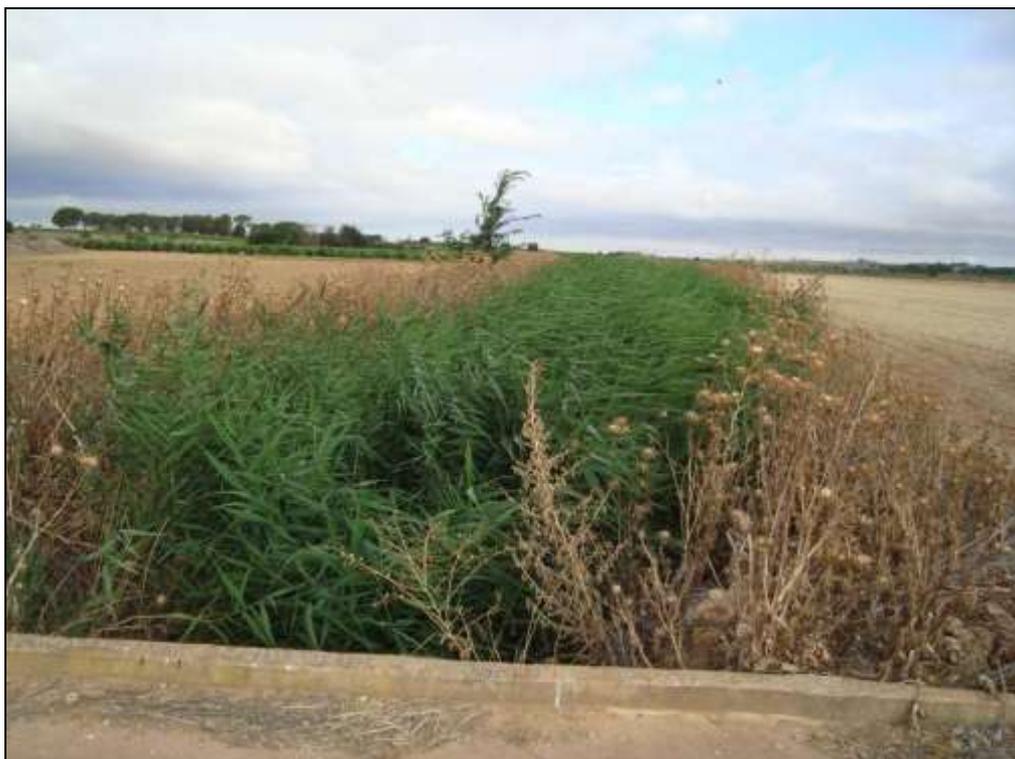
Situación antes de la actuación

Los trabajos han consistido en la extracción mecanizada de sedimentos y vegetación invasora en el interior del cauce, en un tramo de longitud aproximada de 1.670 m, que comprende desde el paraje conocido como "*Casilla de la Cabañera*" hasta el "*Camino de la Gineta*", reconstrucción de los taludes que conforman los márgenes del cauce y extendido de las tierras obtenidas sobre los límites con las parcelas colindantes, recreciendo la mota y aumentando la capacidad de desagüe del tramo.

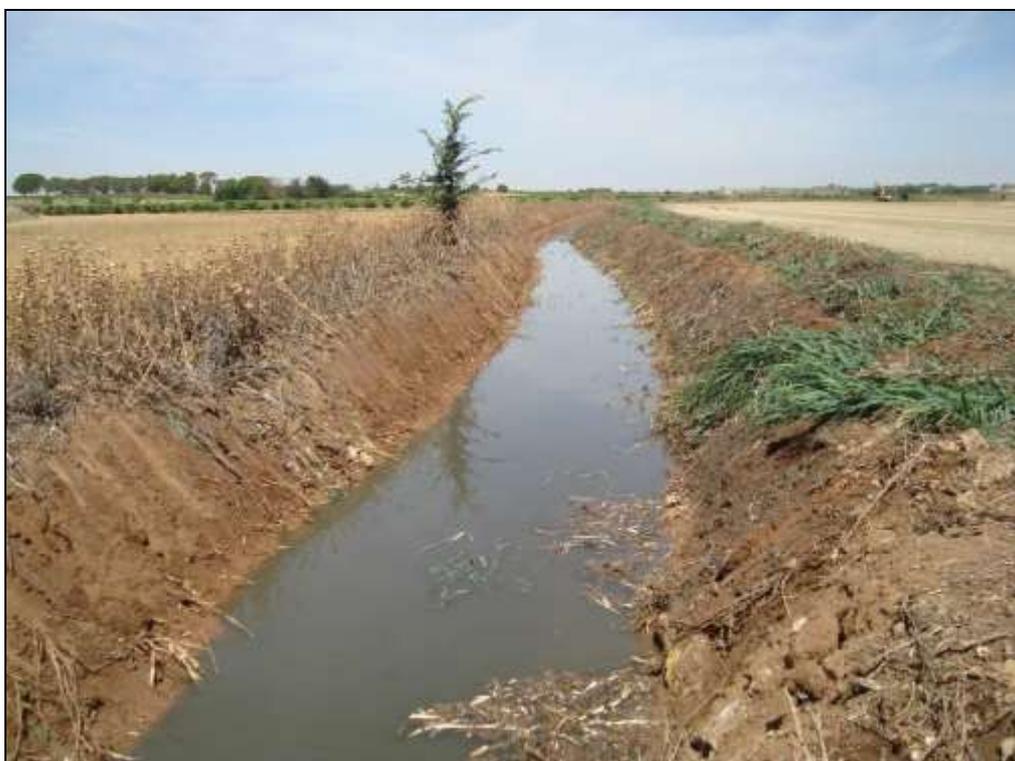
Situación después de la actuación

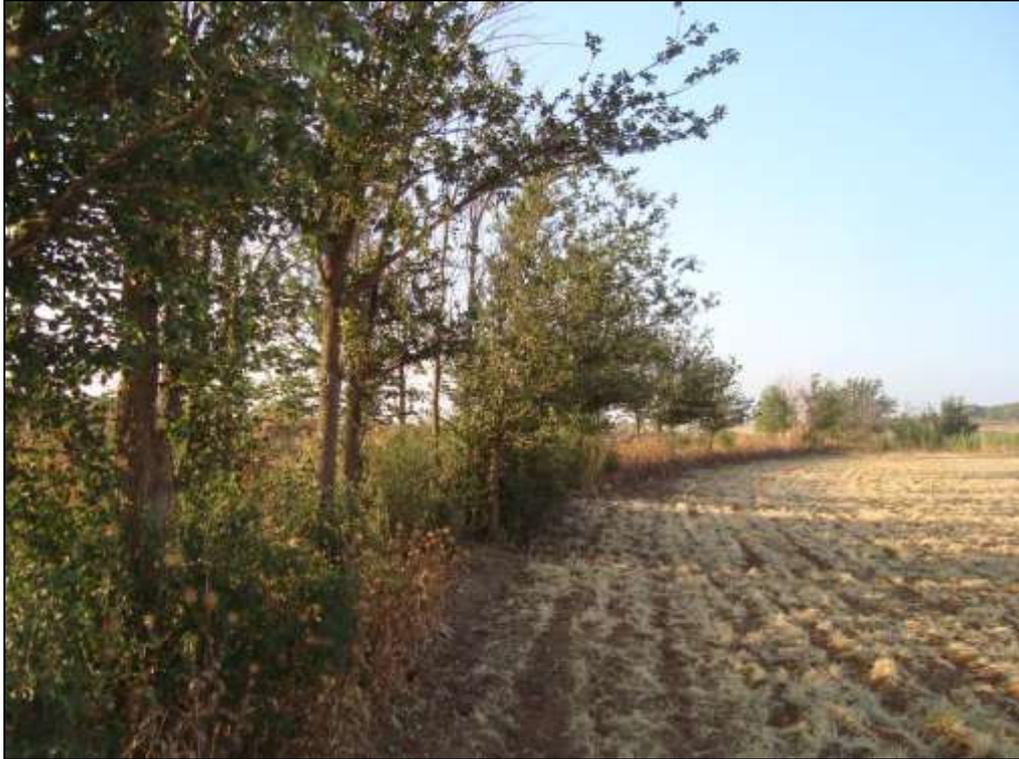
Situación antes de la actuación

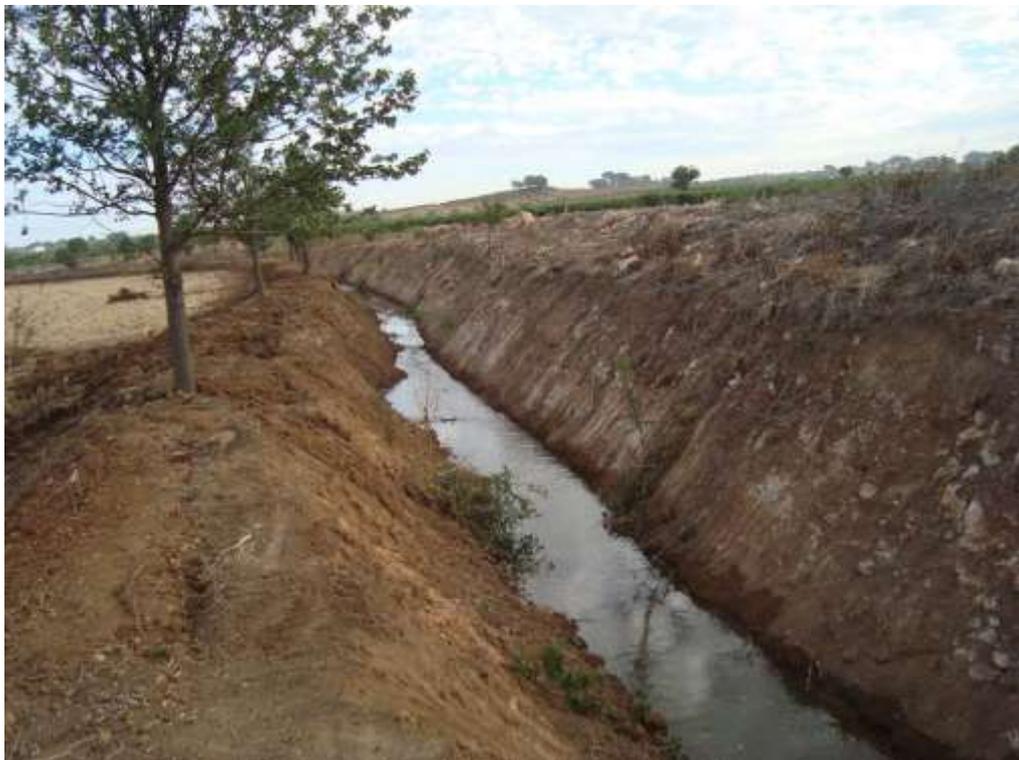
Situación después de la actuación
