09 ACTIVIDAD DE LA DIRECCIÓN TÉCNICA

9.1. Resumen de las actuaciones de la Dirección Técnica

9.2. Algunas actuaciones singulares.

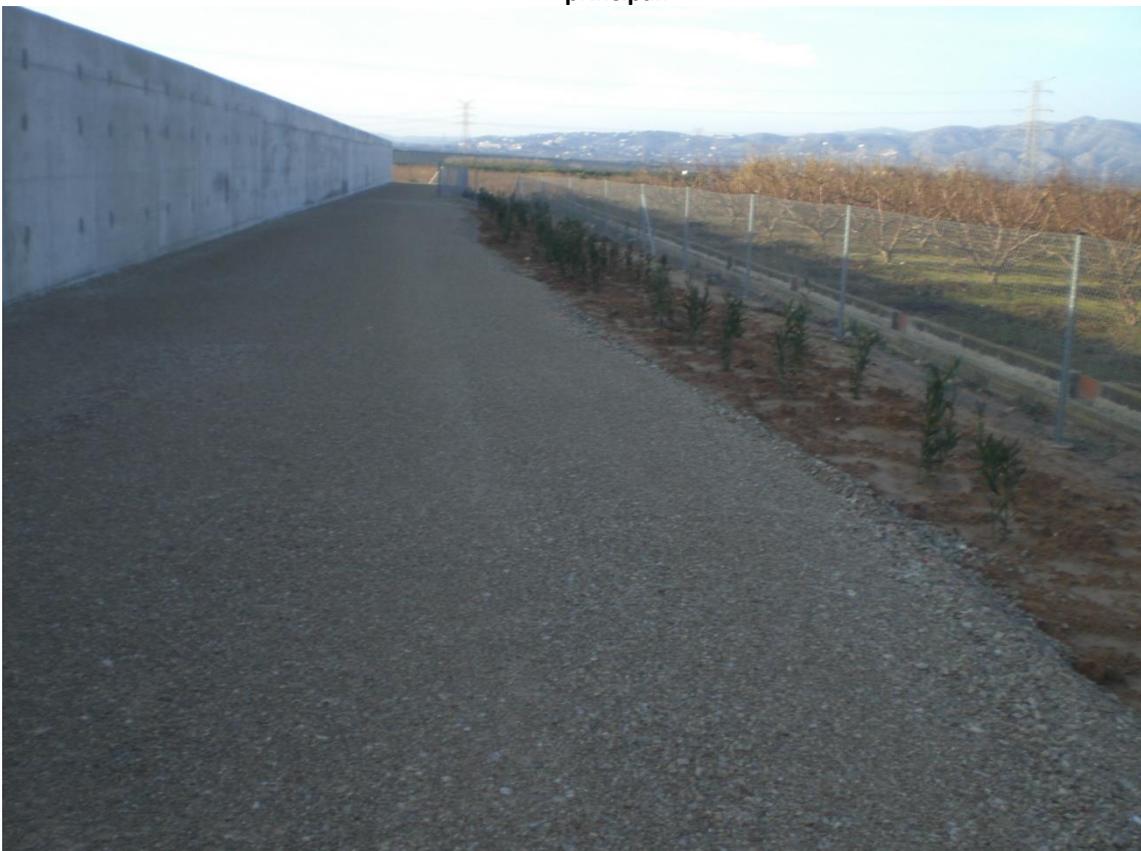
Vista trasera de camino perimetral, plantaciones y vallado.

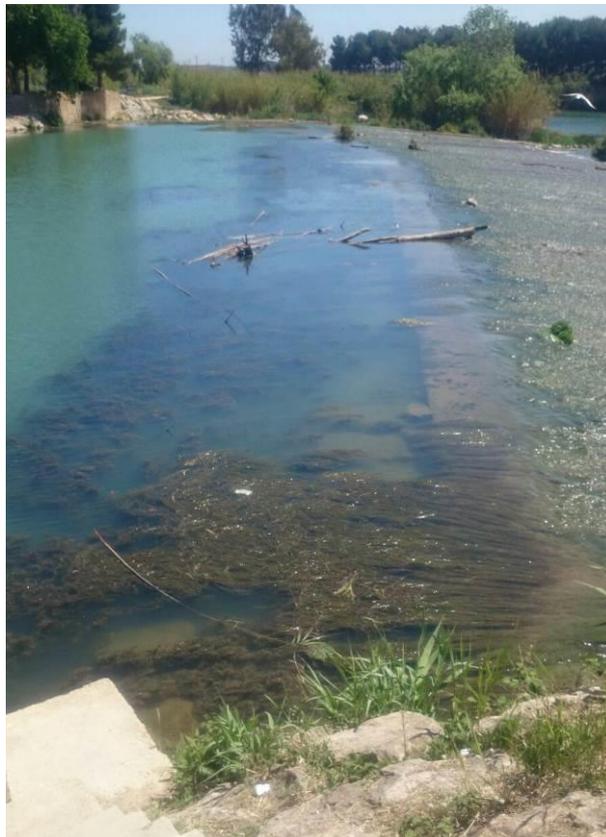
Fotos del Azud de Sueca antes de limpiar

Se realiza la limpieza manual y el raspado del “labio” del Azud de Sueca, se retiran las algas y residuos próximos al Azud que puedan afectar a la medición del Caudal.

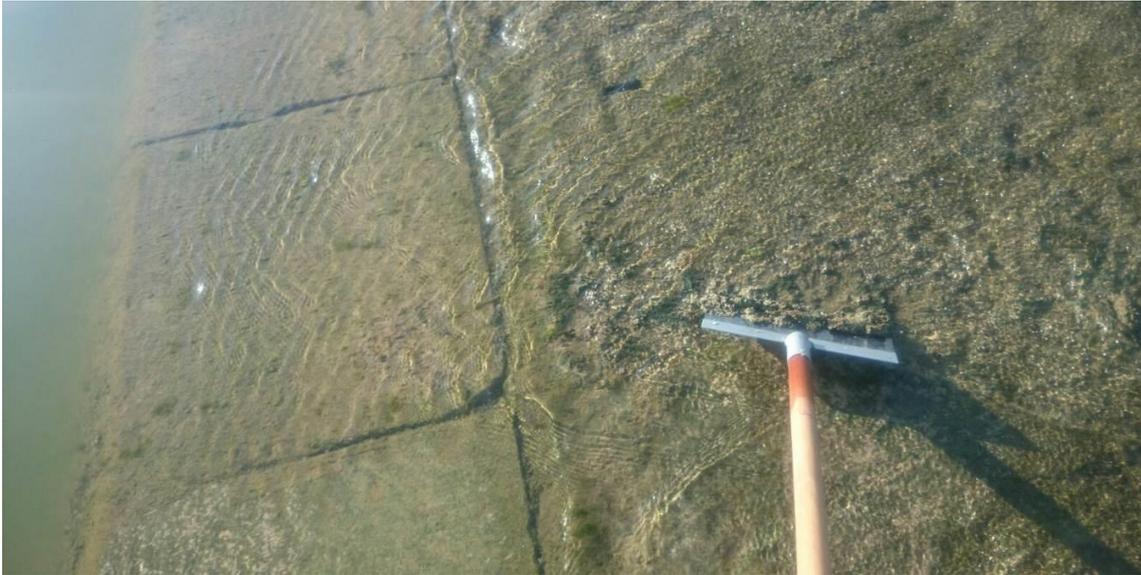
Fotos durante el raspado de algas y líquenes en el labio del Azud de Sueca.

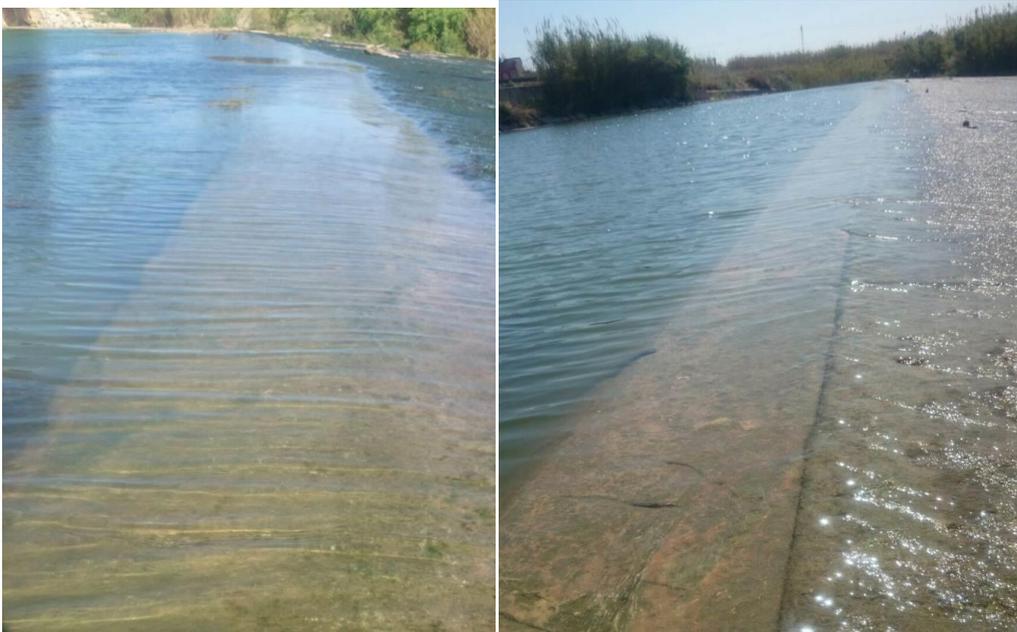
Fotos del Labio del Azud de Sueca después de limpiar.

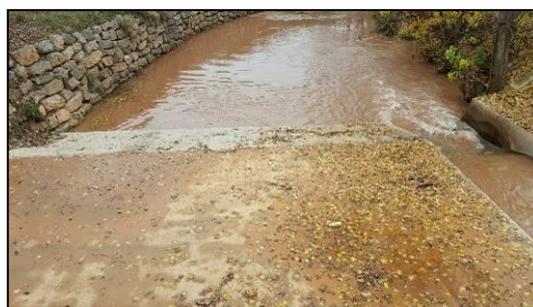
Acumulación de acarreo en cauce aguas abajo (véase en la parte superior de la imagen)

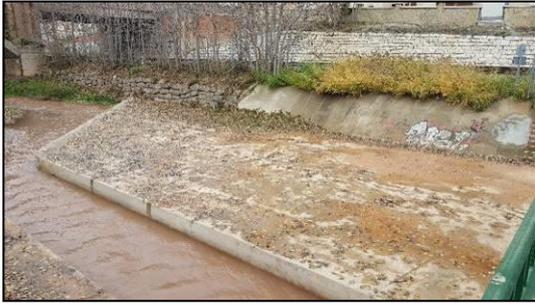
Arbustos y herbáceos en lateral izquierdo del canal

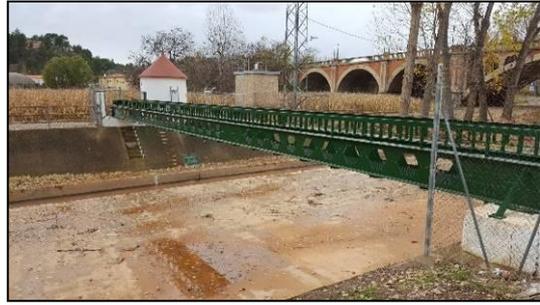
Pasarela con estado de conservación aceptable

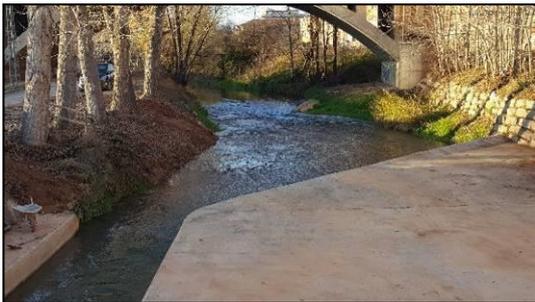
Estado final en cauce aguas arriba

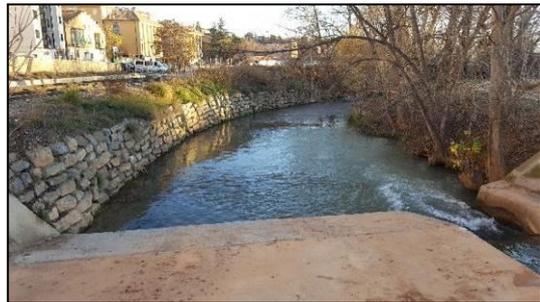
Estado final en cauce aguas abajo

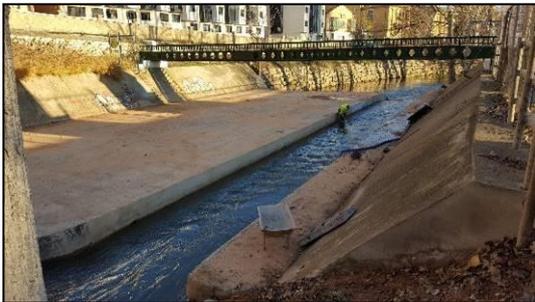
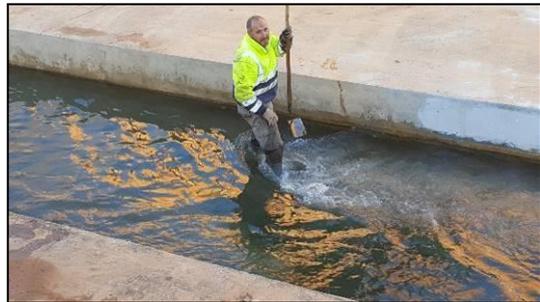
Rascado, extracción de acarreo y limpieza del canal aguas bajas

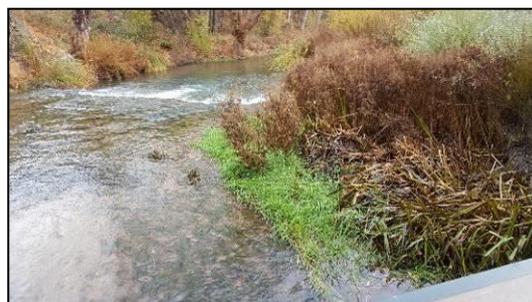
Acumulación de acarreos en cauce aguas abajo

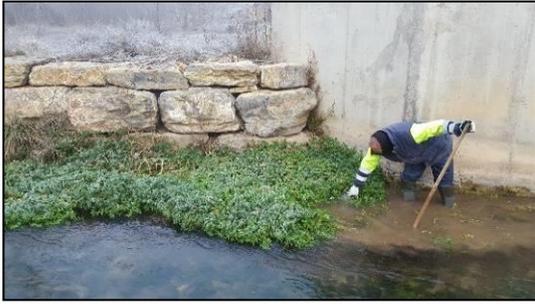
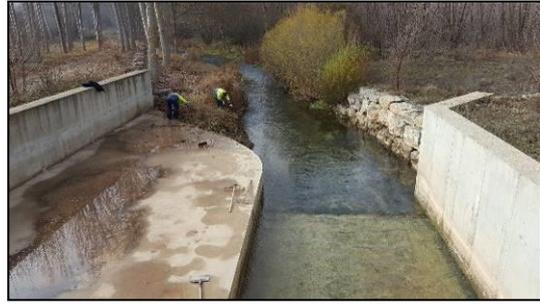
Retirada manual de la acumulación de cañas, herbáceos y algas en cauce aguas arriba

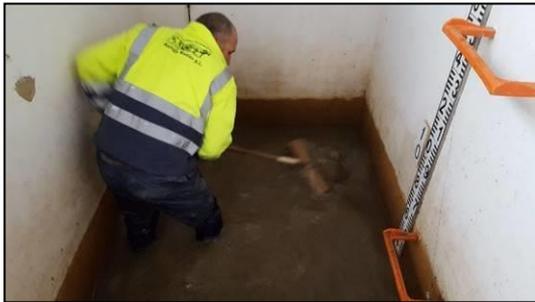
Limpieza interior poceta y escala gráfica

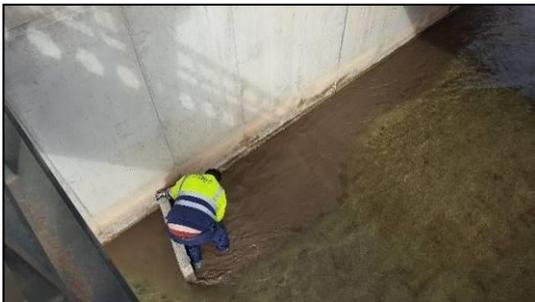
Limpieza interior de la poceta con sucesivos ciclos de entrada y salida de agua

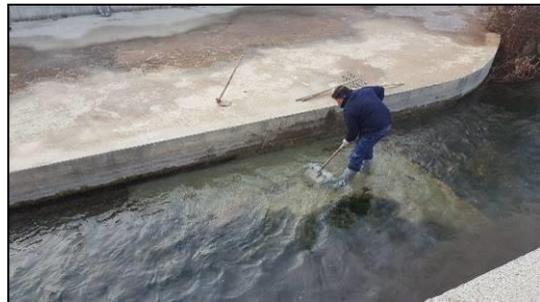
Limpieza y rascado del canal de aguas bajas

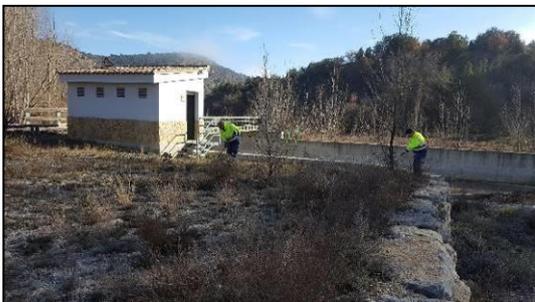
Tala desbroce en el entorno de la caseta

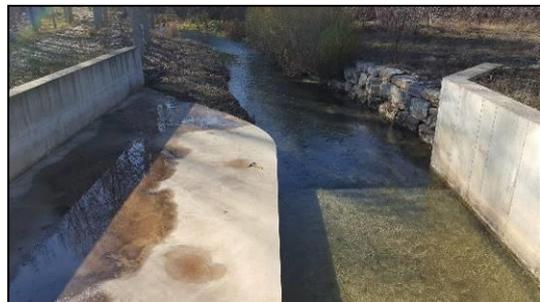
Estado final en cauce aguas arriba

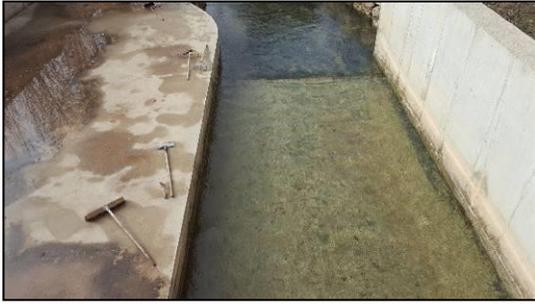
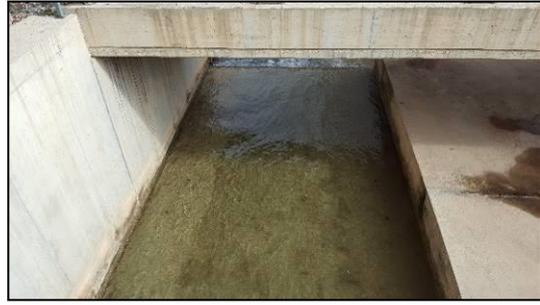
Estado final del canal de aguas bajas

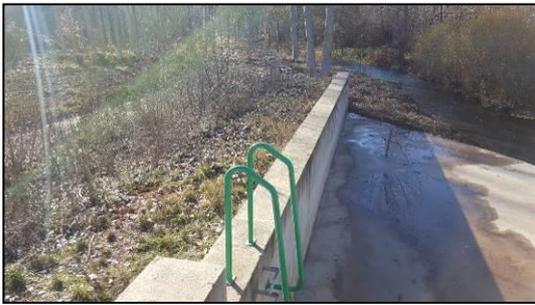
Estado final del desbroce y tala de arbolado en el lateral del canal tramo de aguas arriba

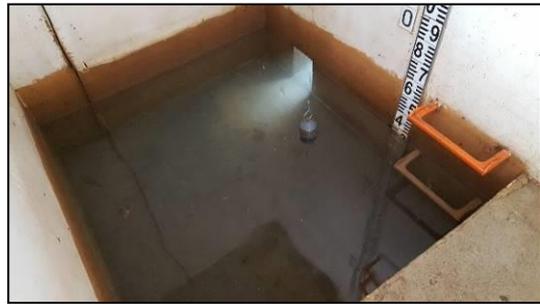
Estado final del interior de la poceta

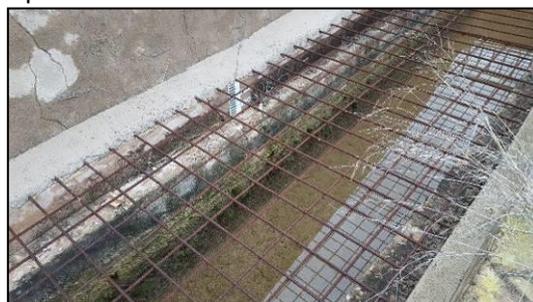
Estado previo del interior del canal y escala gráfica

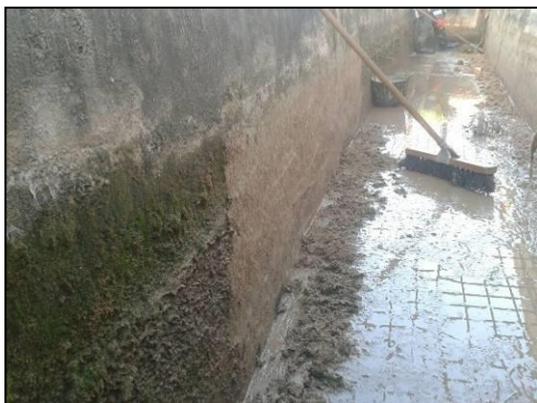
Limpieza de laterales y fondo de la acequia

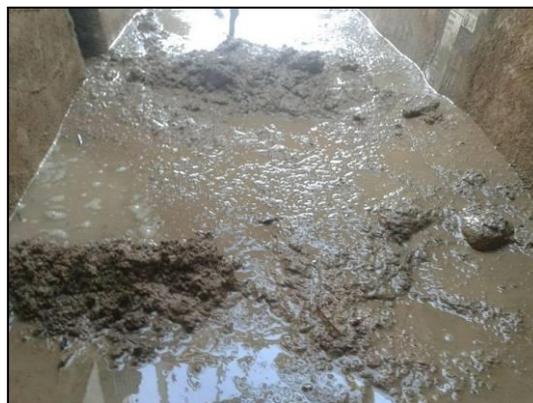
Limpieza y rascado de los laterales de la acequia

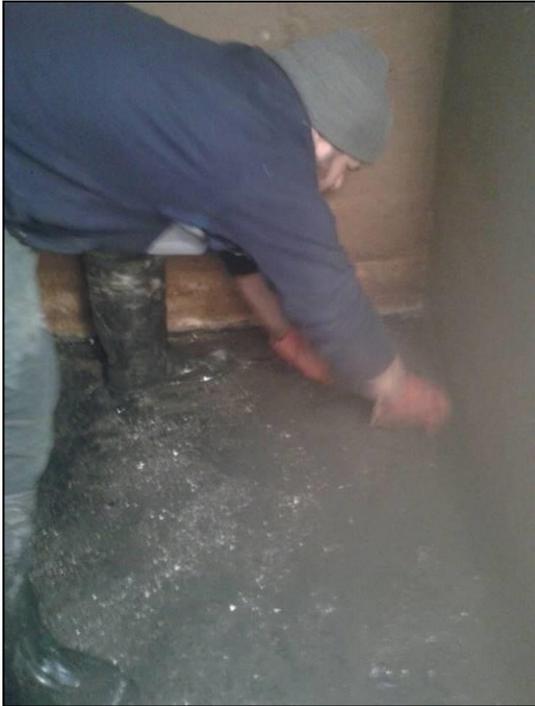
Limpeza y extracción de barro y lodos en el interior de la poceta

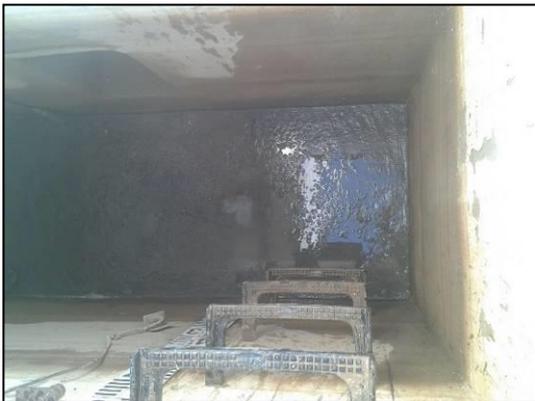
Estado final del interior de la poceta

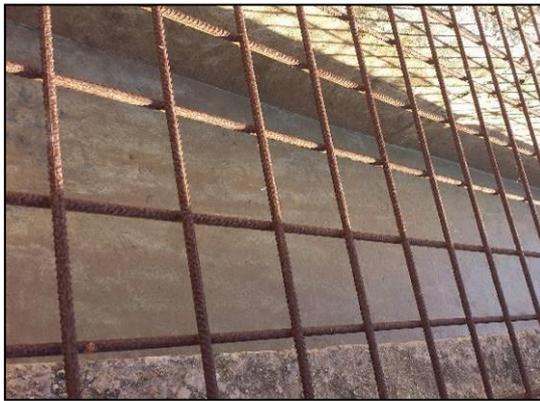
Estado final del interior de la acequia

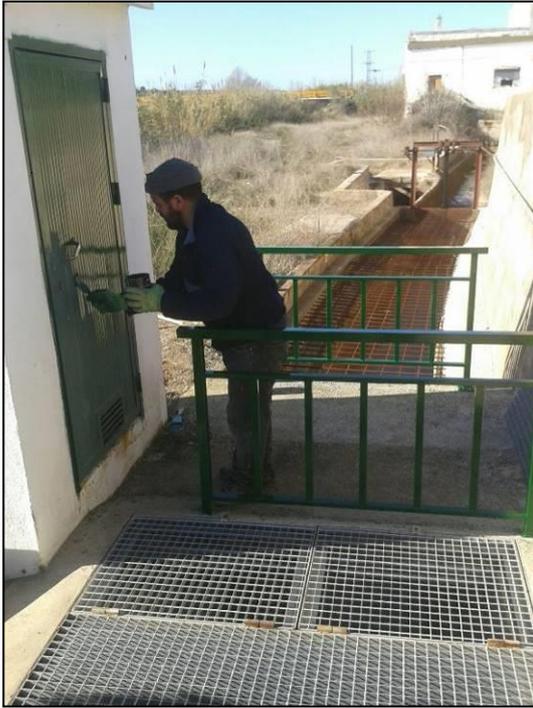
Pintado exterior de puerta

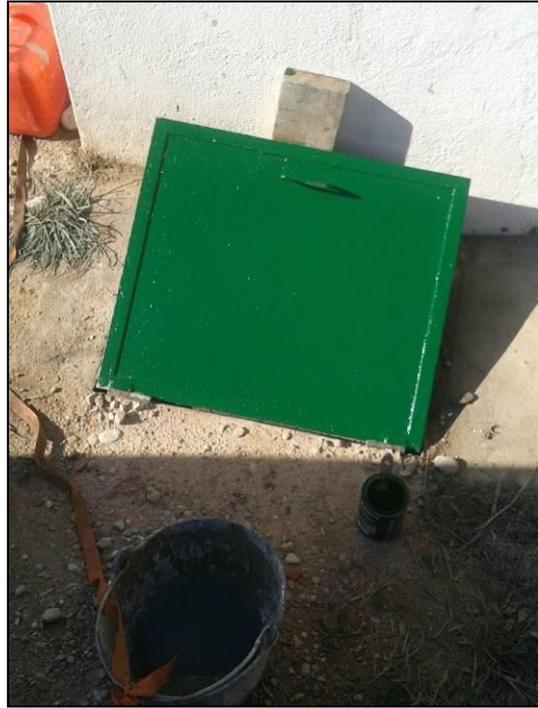
Pintado de cerrajería en arquetas

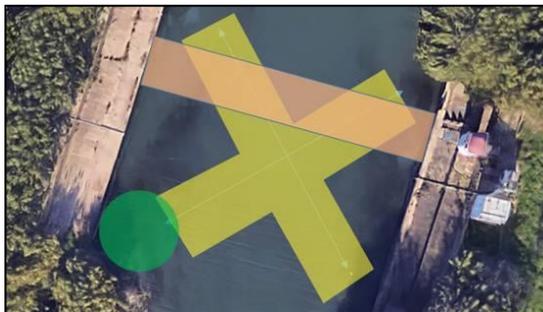
ELEMENTO	DEFICIENCIAS DETECTADAS	TRATAMIENTO REALIZADO
POCETA	-	-
CANAL	Invasión muy importante de algas de densidad alta que impiden la comunicación entre los diferentes sensores	Desbroce, extracción y limpieza con buzos
PASARELA	-	-
EDIFICIO	-	-
CAUCE AGUAS ARRIBA (AZUD)	-	-
CAUCE AGUAS ABAJO	-	-
ENTORNO	-	-

Croquis de limpieza intensiva en las aspas entre sensores, carril del aforador y extremo suroeste

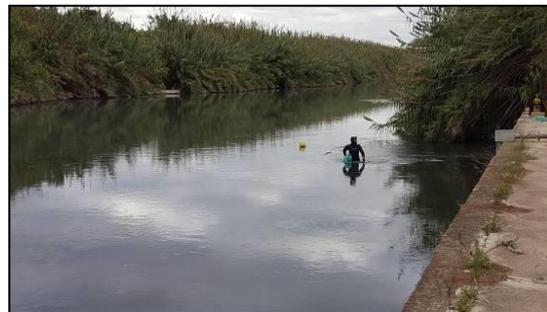
Colocación de cabos entre sensores como referencia de las alineaciones a limpiar

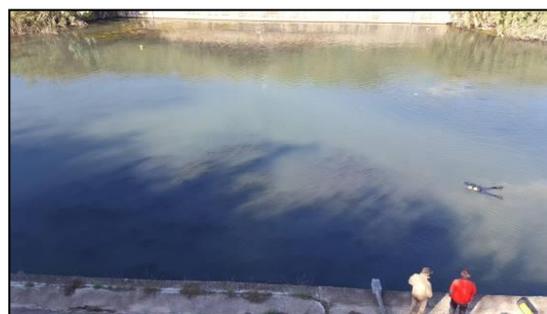
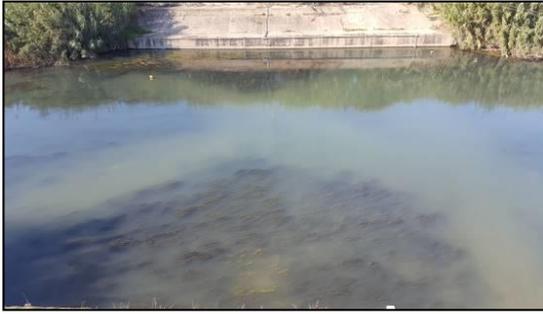
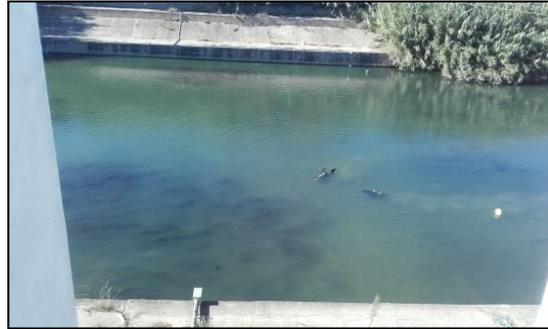
Limpieza intensiva en las aspas entre sensores

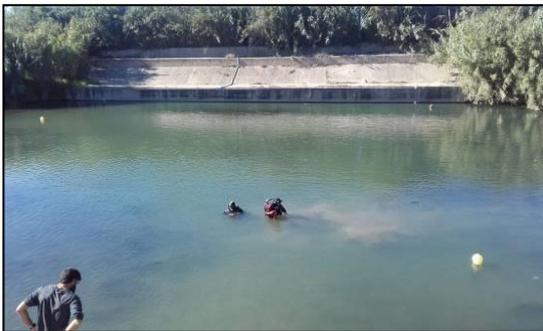
Limpieza moderada en toda la superficie

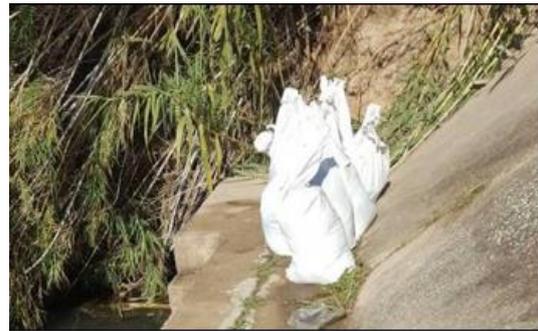
Recogida de restos de algas para su procesamiento

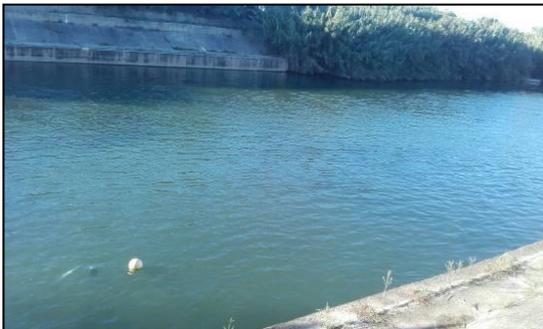
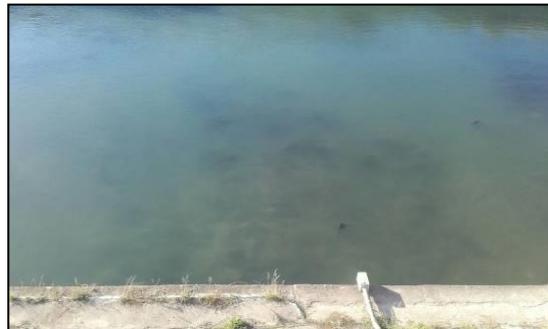
Detalle del estado final del cauce

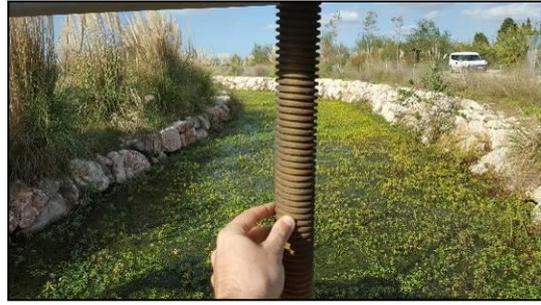
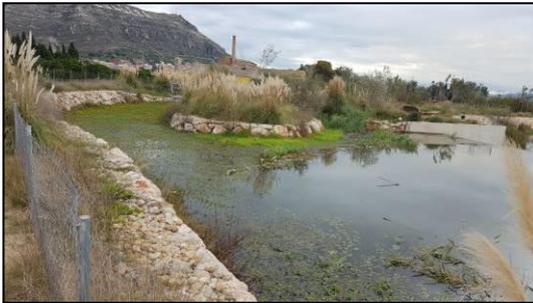
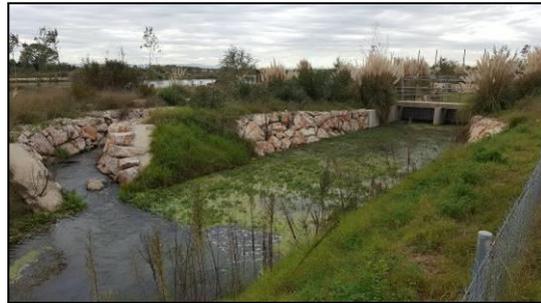
Estado previo con algas flotantes en el canal de margen izquierda

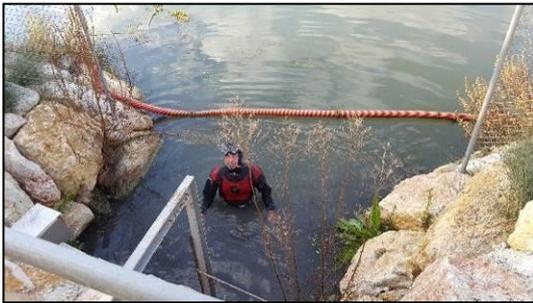
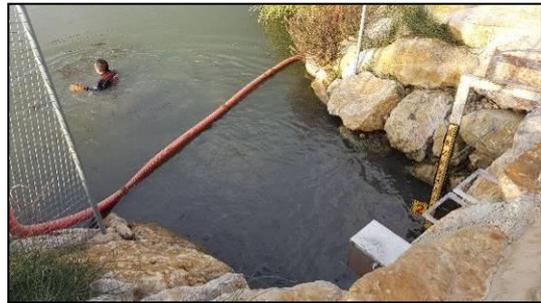
Extracción y limpieza de algas con buzos

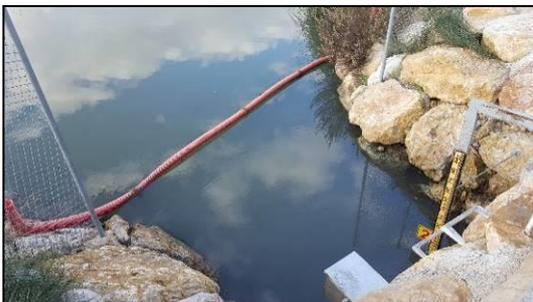
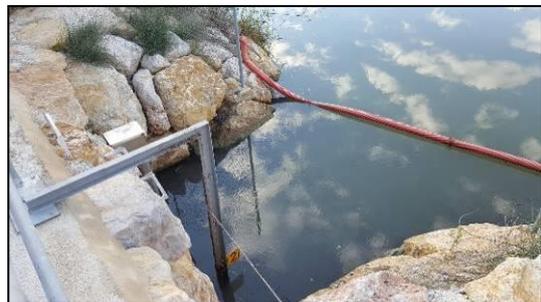
Estado final en el entorno del sensor piezométrico

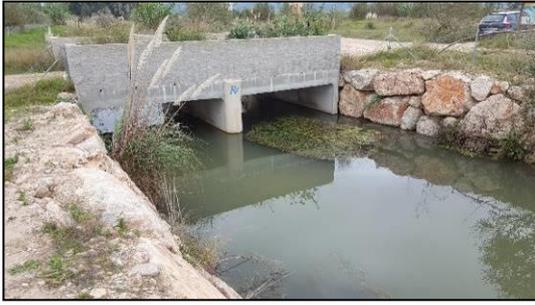
Estado previo en el entorno del sensor piezométrico de aguas abajo con algas flotantes y herbáceos en laterales

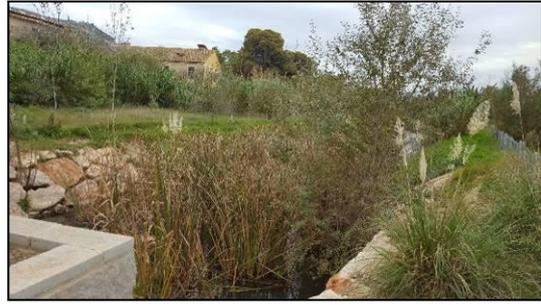
Estado previo en el entorno del sensor piezométrico de aguas abajo con invasión extrema de cañas en el cauce

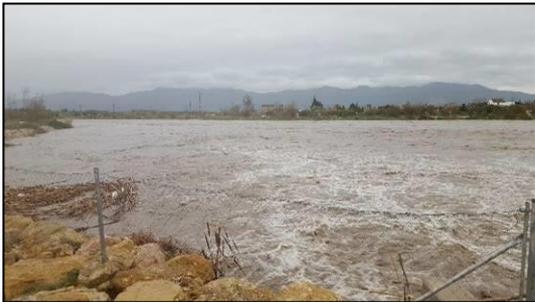
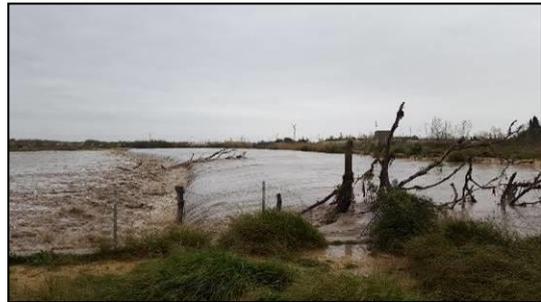
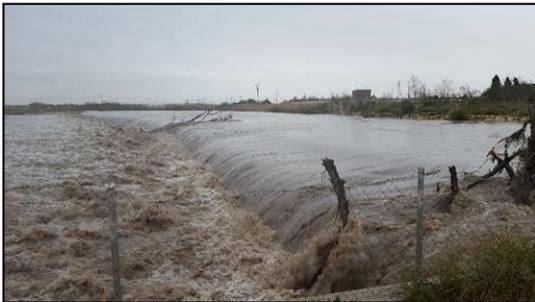
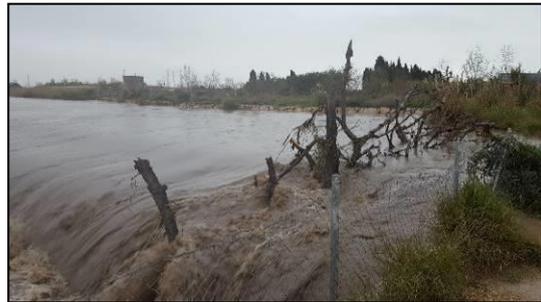
Avenida del día 19 de diciembre

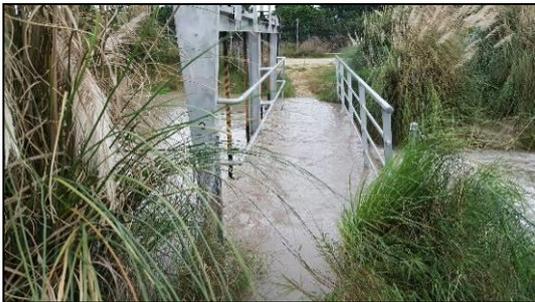
Avenida del día 19 de diciembre sobre el canal de MI

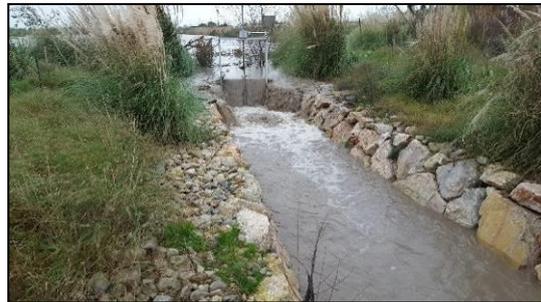
Avenida sobre la compuerta del canal escala de peces

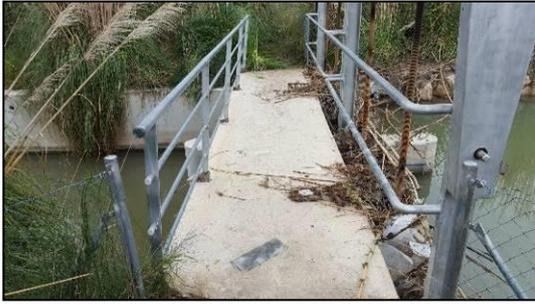
Estado previo con arrastres sobre las compuertas del canal de margen izquierda

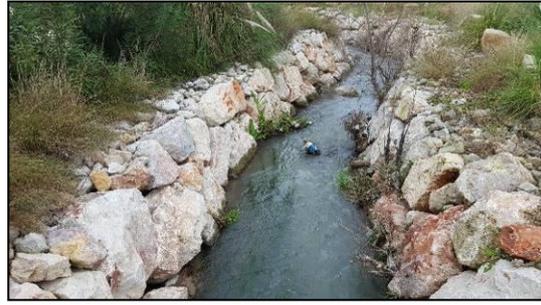
Estado previo con arrastres y afloramiento de algunos herbáceos en el canal escala de peces

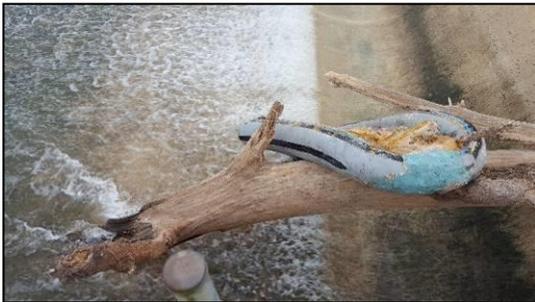
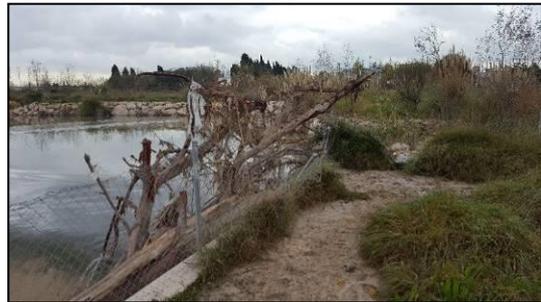
Detalle de uno de los árboles sobre el azud

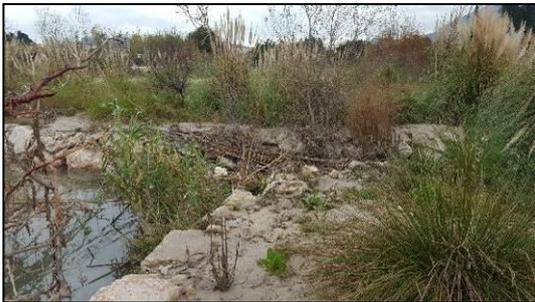
Cañas y flotantes obstruyendo el acceso al canal de escala de peces

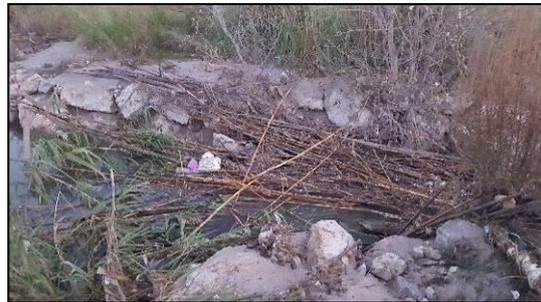
Cañas y flotantes obstruyendo el acceso al canal de escala de peces

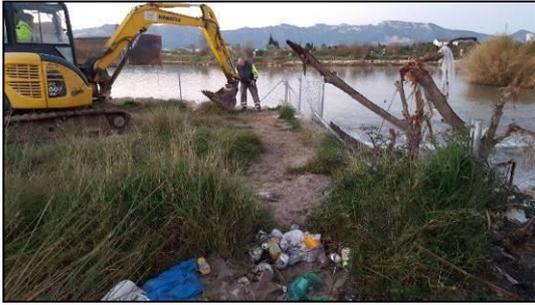
Restos de basuras y vertidos incontrolados

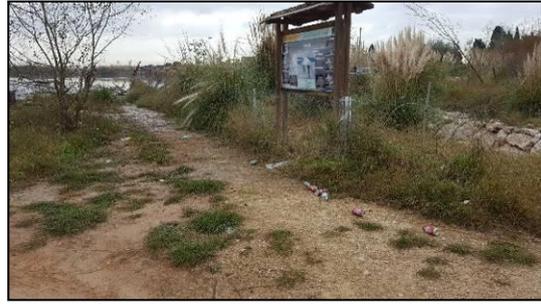
Restos de basuras y vertidos incontrolados

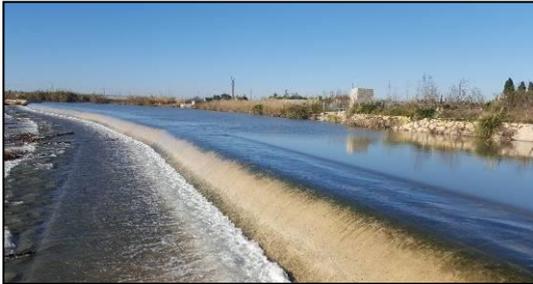
Estado final del azud

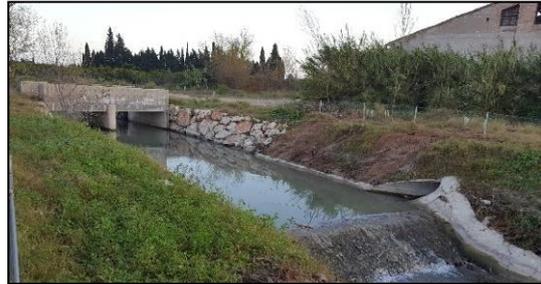
Estado final del canal de margen izquierda

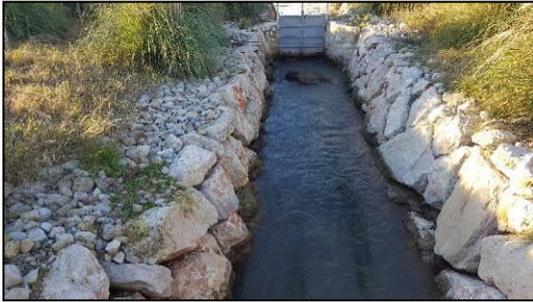
Estado final del canal intermedio de escala de peces

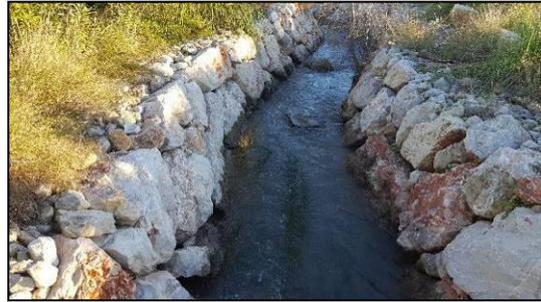
Estado final del canal intermedio de escala de peces

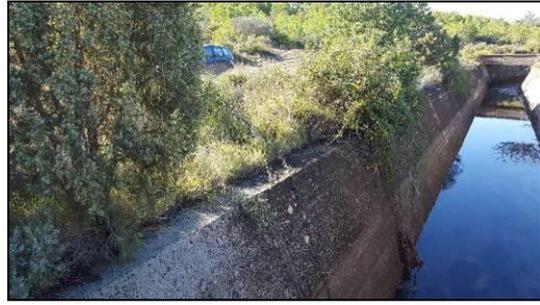
Acumulación de herbáceos y zarzas en lateral derecho del canal

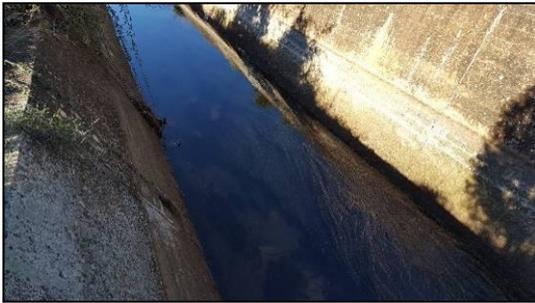
Estado inicial canal

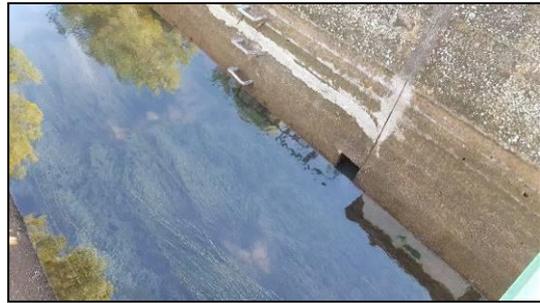
Estado inicial canal

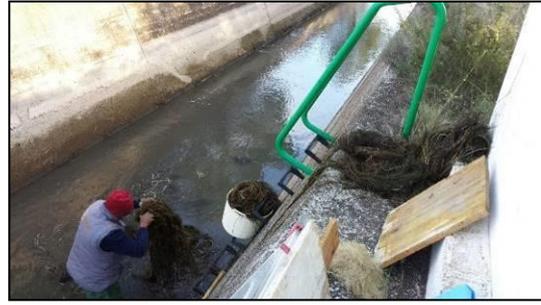
Limpieza y retirada de algas en el canal

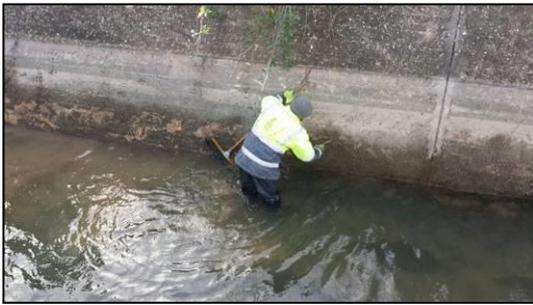
Limpieza y retirada de algas en el canal

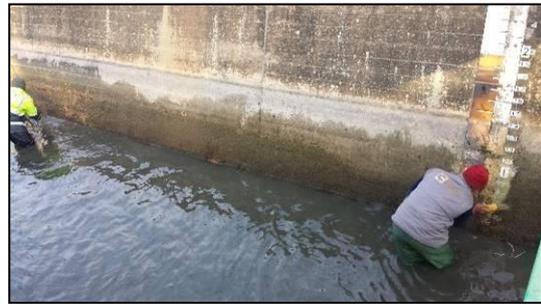
Limpieza de las paredes del canal

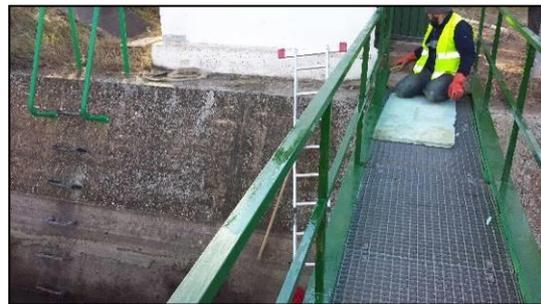
Pasarela con pintura deficiente y acumulación de herbáceos y zarzas en lateral izquierdo del canal

Lijado y posterior pintado de la pasarela

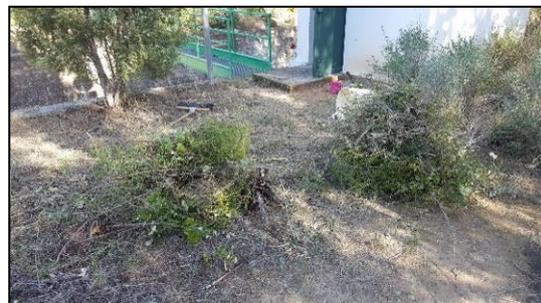
Desbroce del lateral derecho del canal y entorno de la caseta

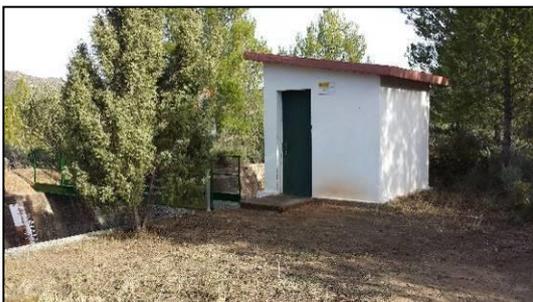
Desbroce del lateral derecho del canal y entorno de la caseta

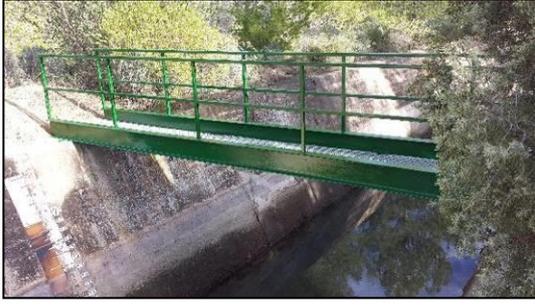
Estado final del canal

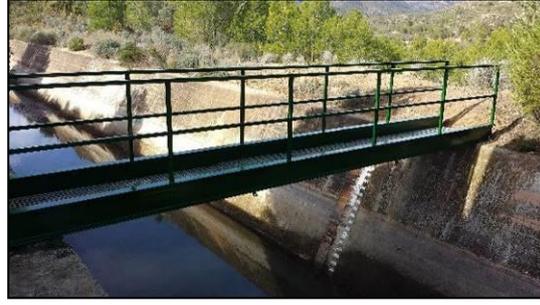
Estado final de la pasarela pintada

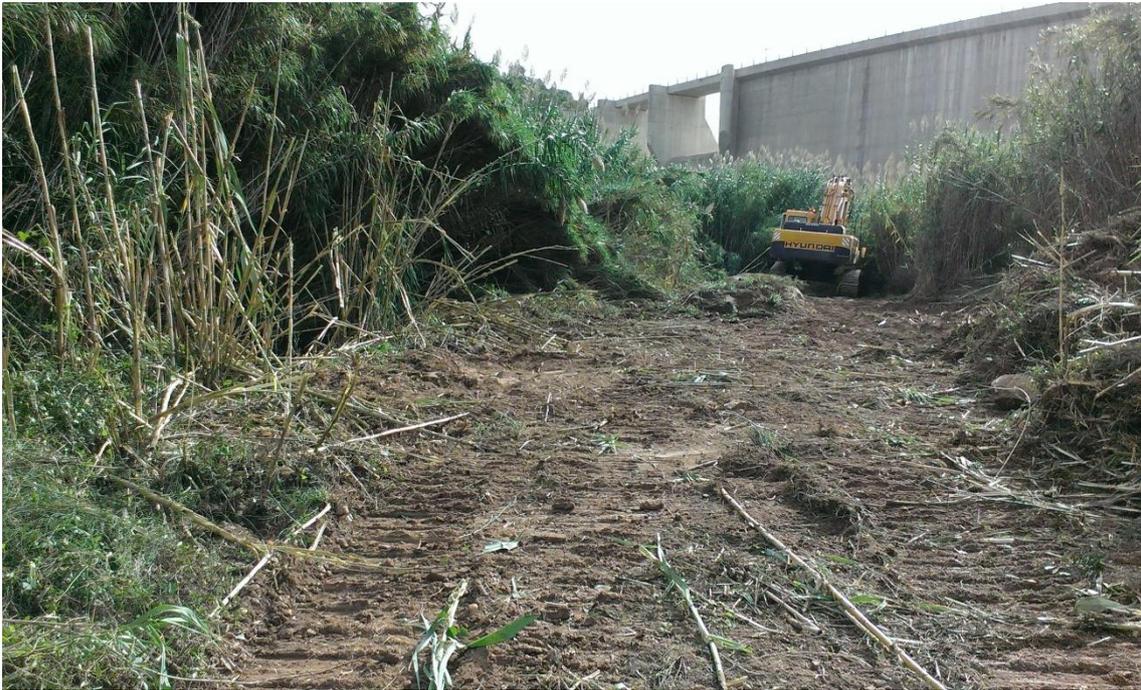
Desbroce al inicio de los trabajos.

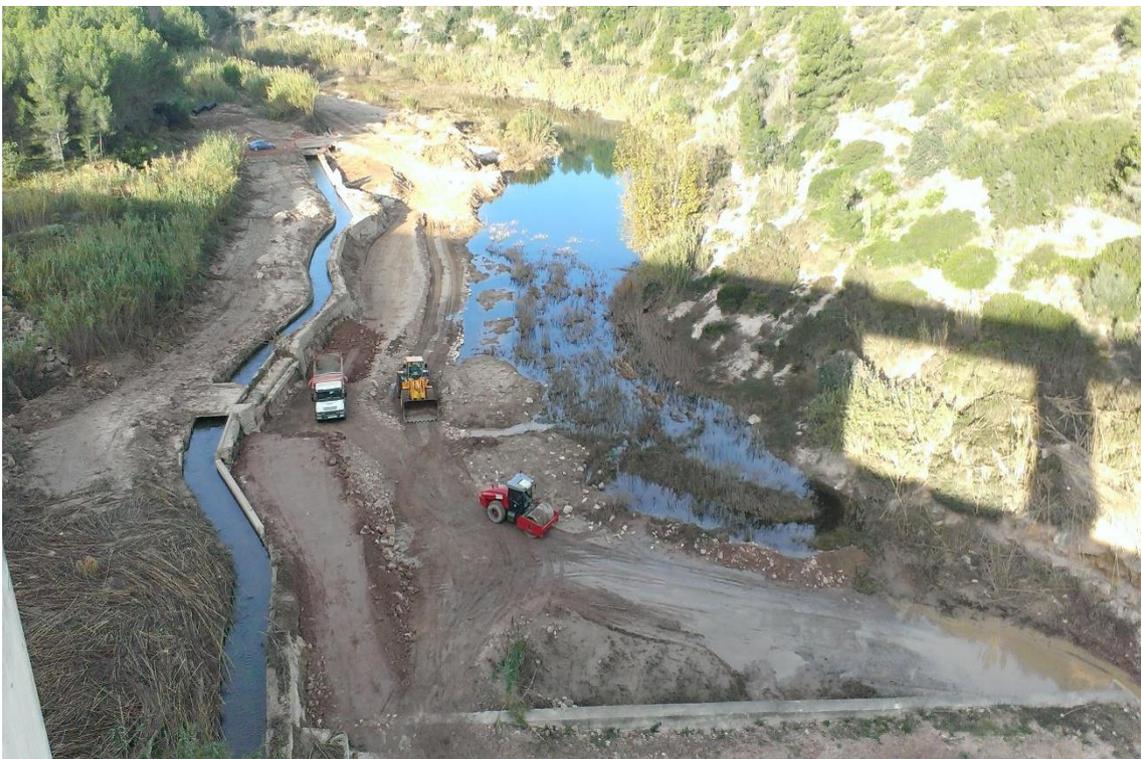
Ejecución del terraplén de protección de la acequia.

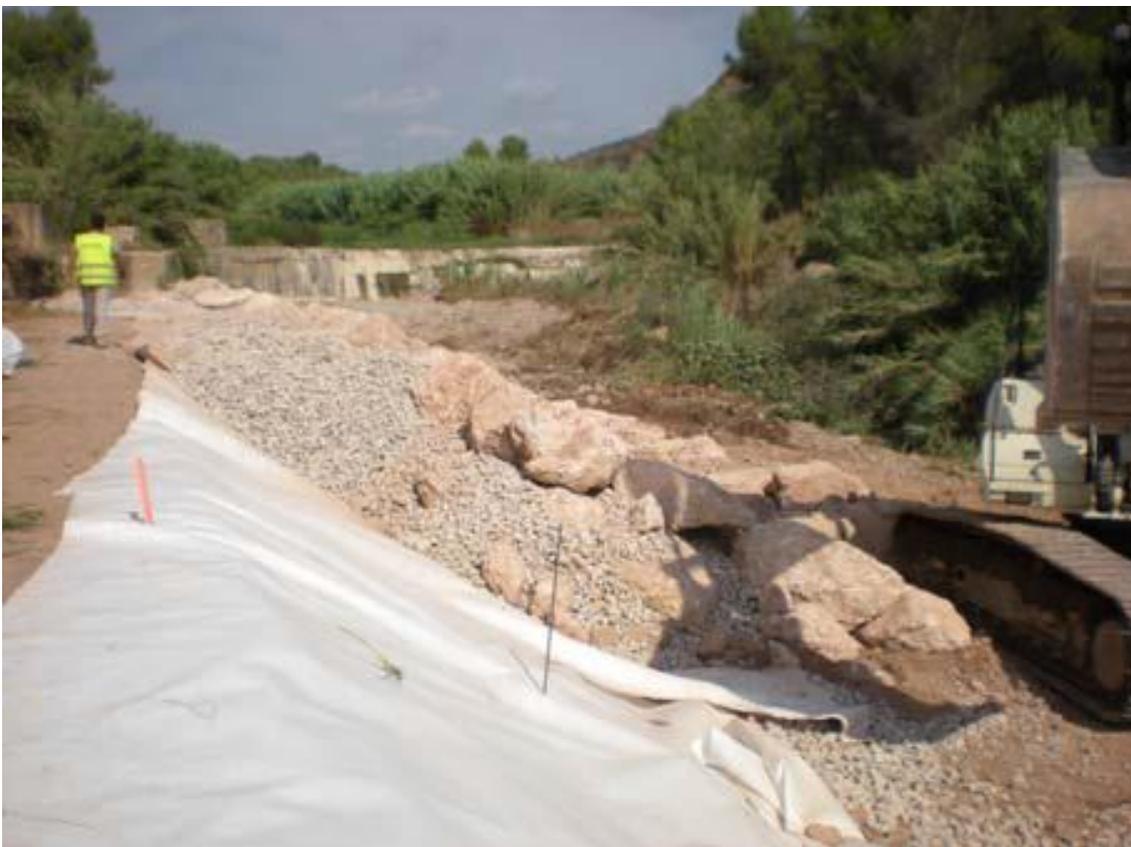
Protección por medio de geotextil, material filtro y escollera.

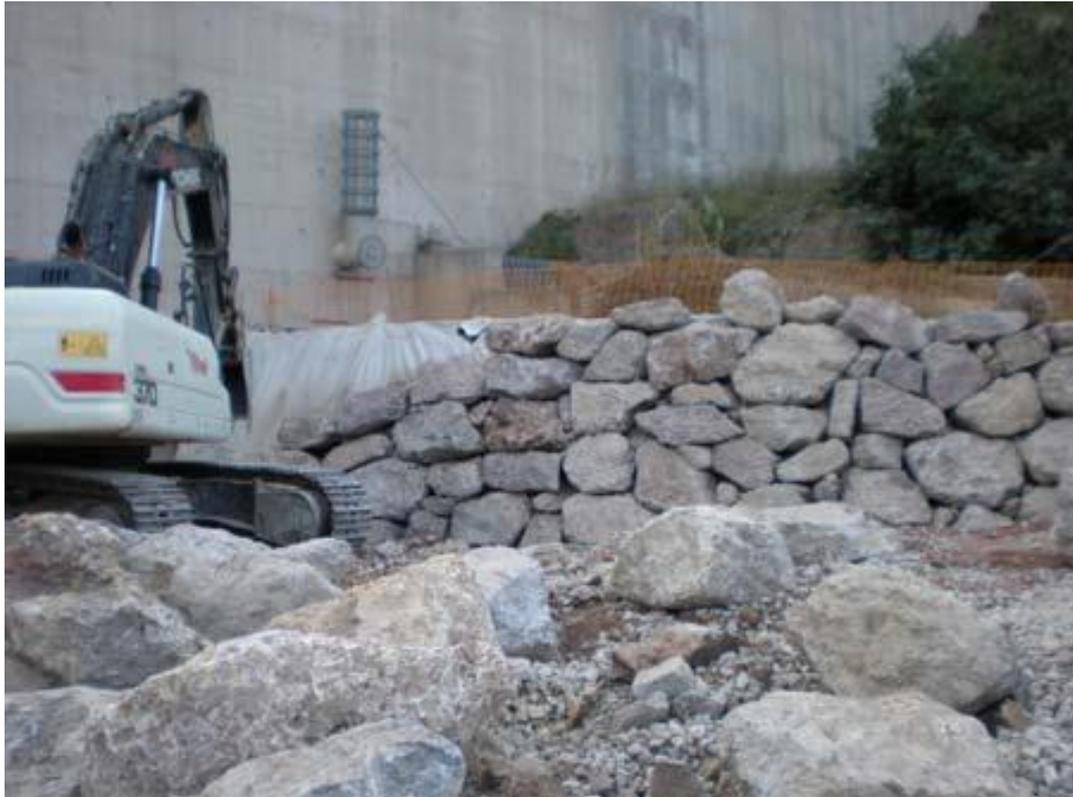
Ejecución del muro de escollera anexo a la presa.

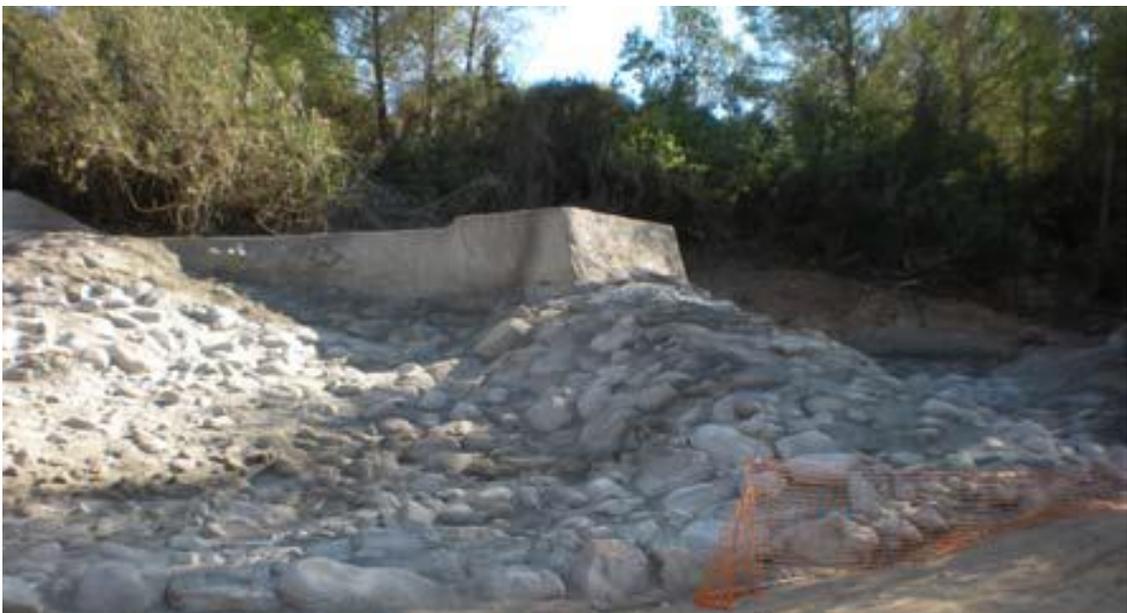
Adecuación de la arqueta de entrada al sifón de la acequia.

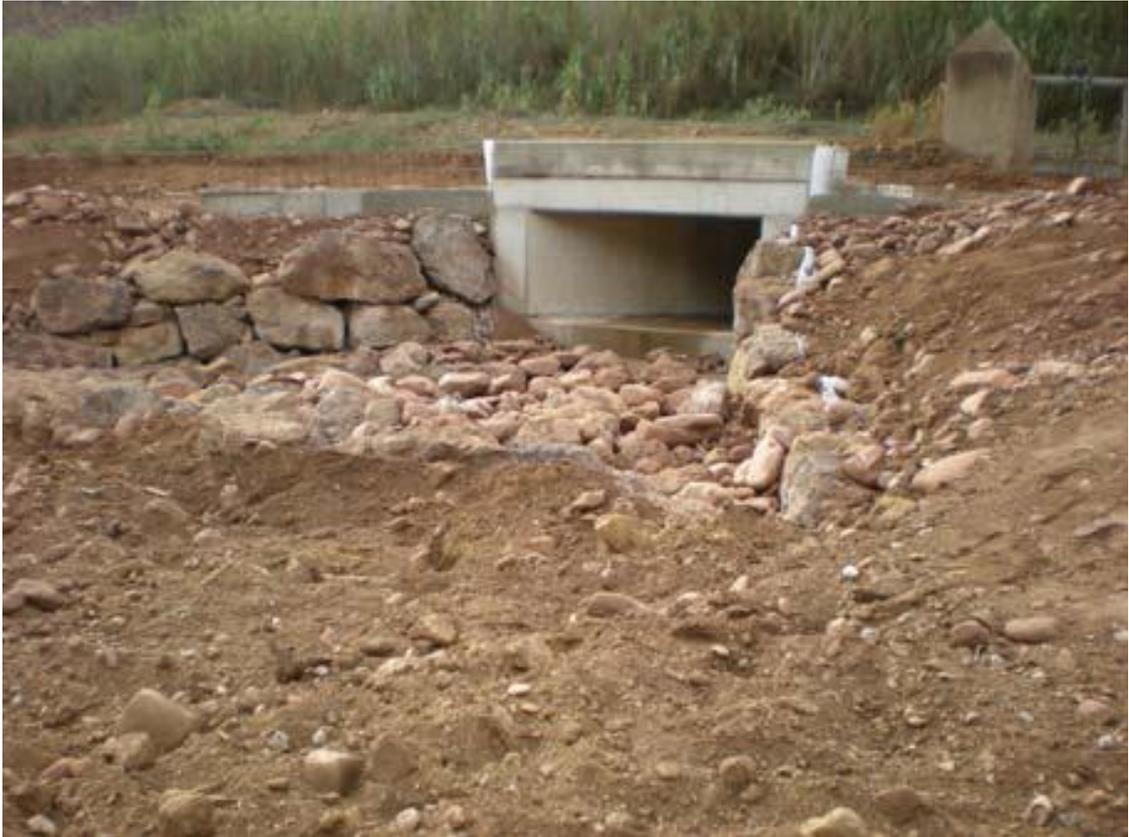
Obra de fábrica para dar continuidad a la compuerta de la acequia.

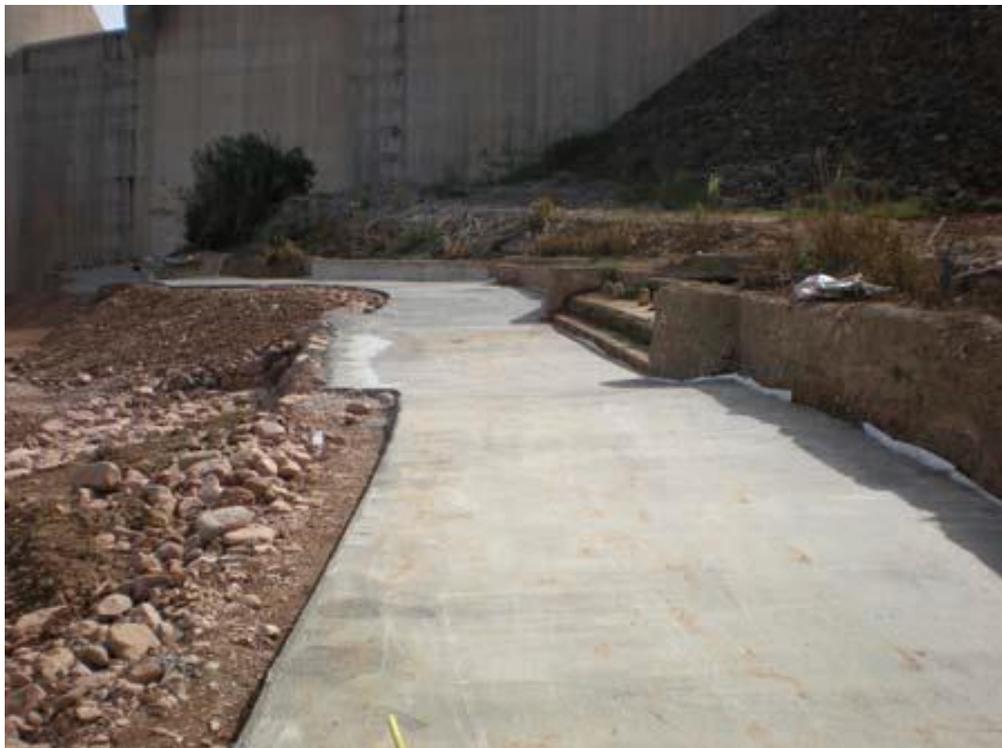
Protección de la coronación del terraplén.
