09 ACTIVIDAD DE LA DIRECCIÓN TÉCNICA

9.1. Resumen de las actuaciones de la Dirección Técnica

9.2. Algunas actuaciones singulares.

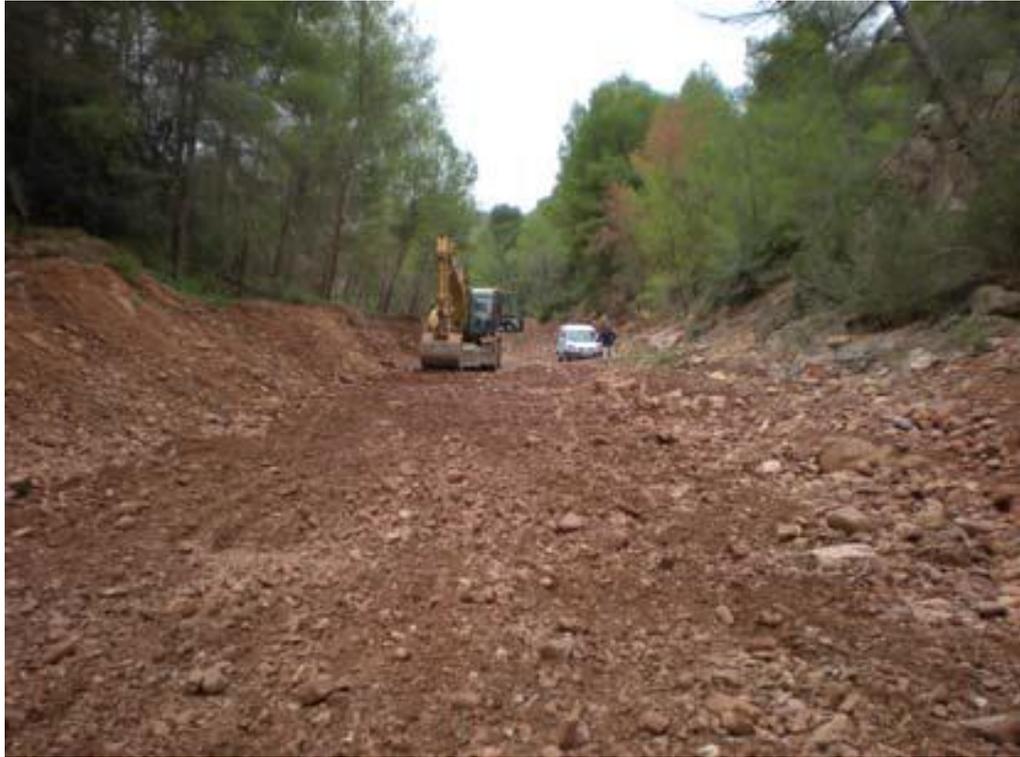
Restauración de la Rambla de Azuebar.

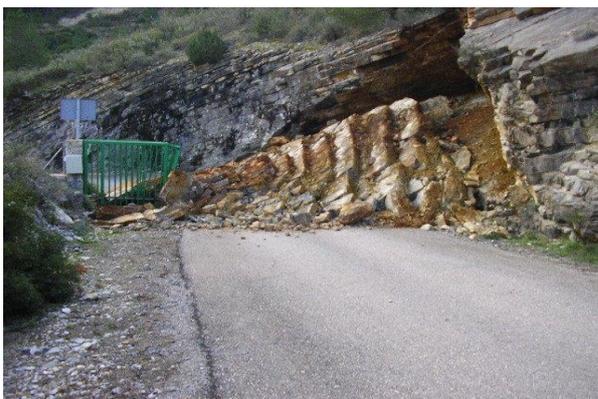
Esta limitación hace que, durante una avenida, el volumen alcanzado no llegue a sumergir estratos potencialmente inestables de la ladera de la margen derecha. El buzamiento de los estratos hacia aguas abajo, provocan inestabilidades en dicha ladera por posibles deslizamientos.

Inestabilidad en la ladera

El objetivo fundamental de la actuación prevista es acometer el adecuado drenaje de la ladera en el entorno del estribo derecho de la presa. Con este planteamiento, se tratan de mejorar las condiciones de estabilidad de la ladera derecha y, de esta forma, eliminar las restricciones al llenado del embalse hoy existentes (siempre tras la obligada observación del comportamiento de la infraestructura durante el preceptivo futuro proceso de puesta en carga).

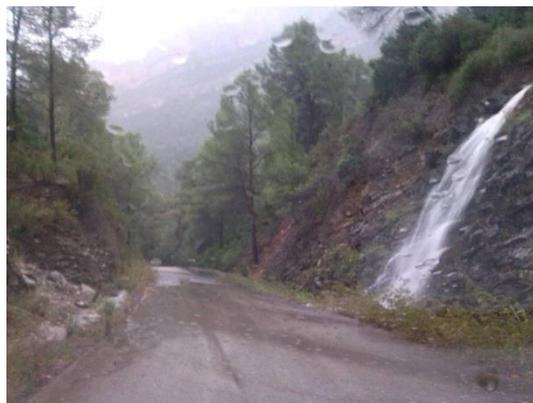
Filtraciones en ladera tras episodio lluvioso de noviembre de 2015

Para reducir la magnitud de las filtraciones y que sean asumibles por el sistema de drenaje, se ha ejecutado una pantalla de impermeabilización lo más aguas arriba posible.

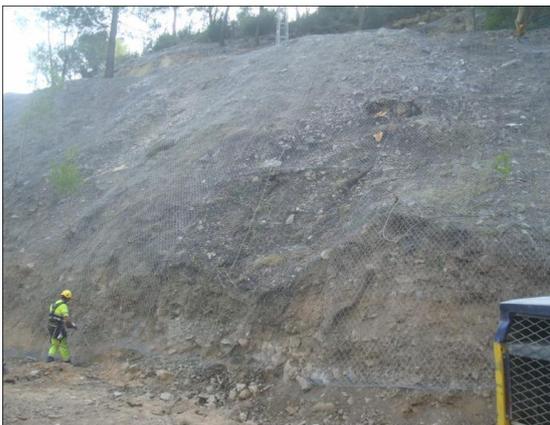
Trabajos de instalación de mallas

Dependiendo del estado del talud, se determinó por zonas la disposición de tres mallas: malla de triple torsión colgada, reforzada y de anillos. Estas tres mallas engloban todas las posibilidades de desprendimientos tanto de bolos pequeños como de elementos de piedra de gran peso. Bajo todas las mallas se ha dispuesto la malla gallinera, malla de acero que sirve de primera contención en la instalación de las siguientes mallas.

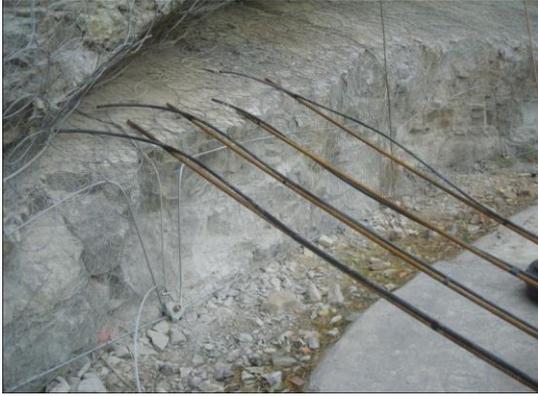
Instalación de bulones

En las mallas de triple torsión reforzada además de los bulones de 2.00 m en la formación de la cuadrícula de agarre y atirantado se han colocado bulones de 6.00 m con la finalidad fundamental reforzar salientes o huecos existentes ante posibles desprendimientos de gran envergadura, con la colocación de estos bulones se consigue fijar varios estratos mediante el cosido de varios de ellos, a la par que la malla tiene múltiples puntos de anclaje a roca no fracturada.

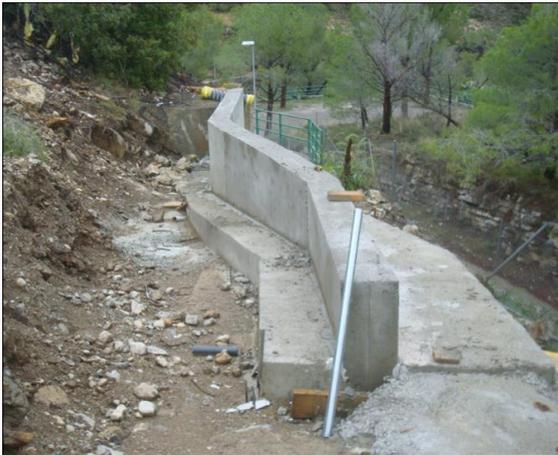
**Camino de acceso a la plataforma de vigilantes.
Muro de contención.**

Para acceder a la plataforma de las casas de los vigilantes se ha ejecutado un camino formado por una estructura de contención y un camino de zahorras.

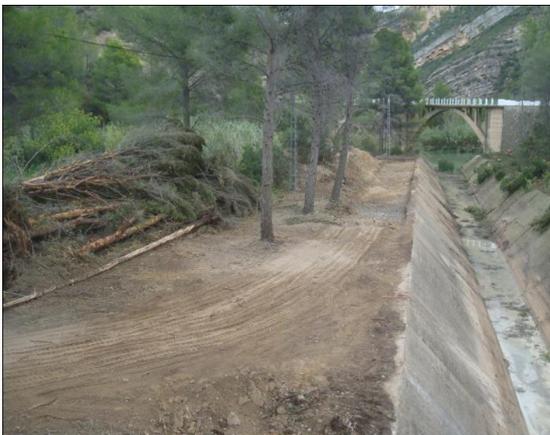
**Camino de acceso a la plataforma de vigilantes.
Firme de zahorras.**

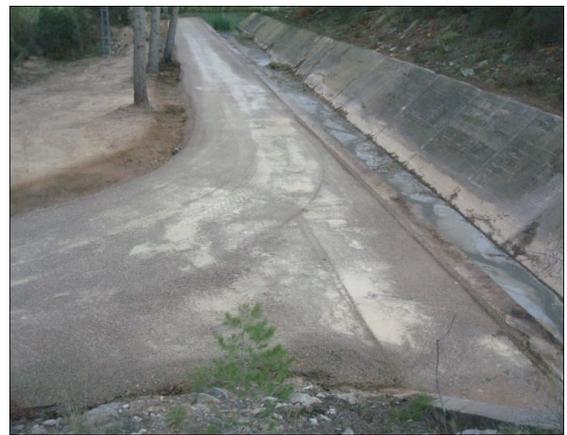
**Camino de servicio al canal de salida del túnel de
desvío. Talado de árboles.**

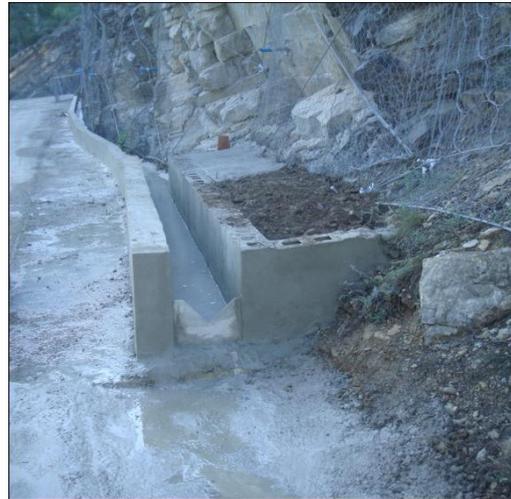
Instalación drenes californianos.

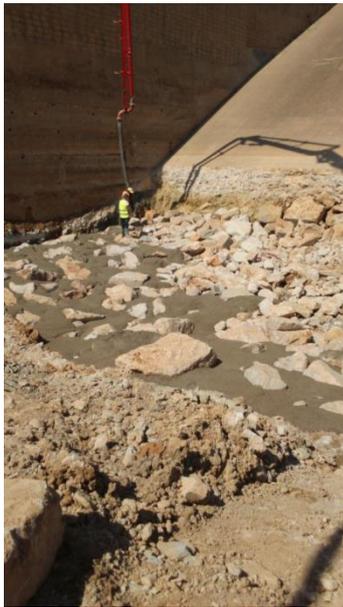
Hormigonado de escollera

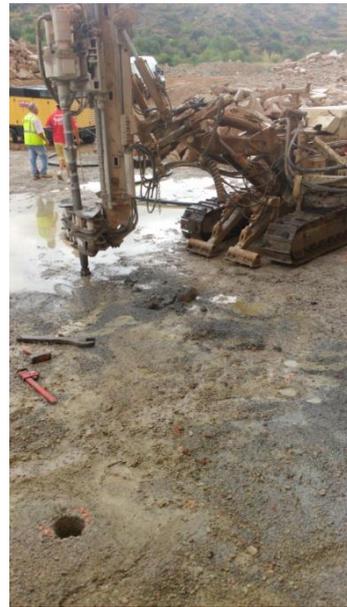
Ejecución de taladros

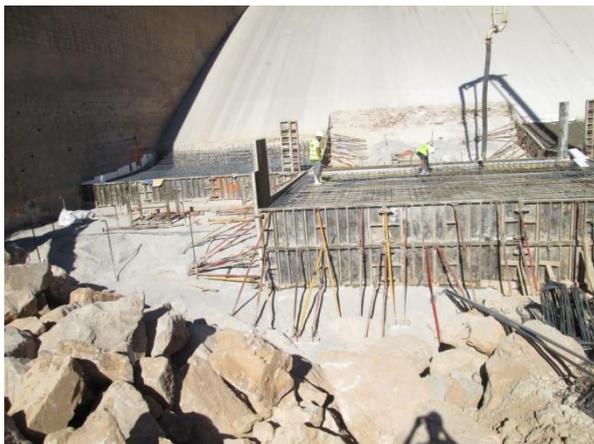
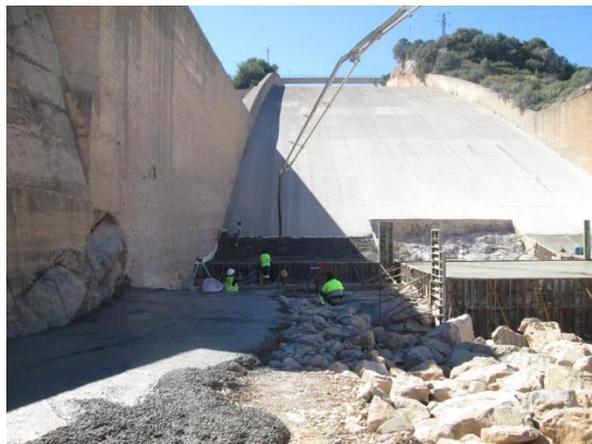
Hormigonado losa aliviadero

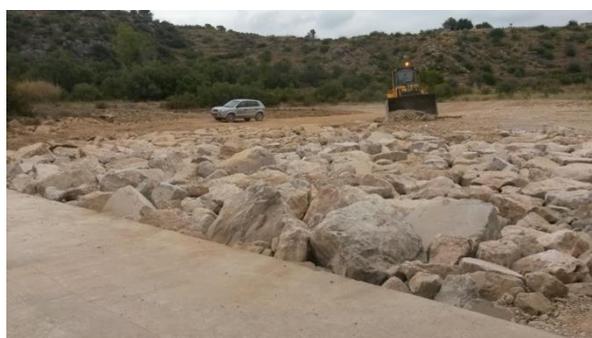
Relleno de escollera aguas abajo del aliviadero

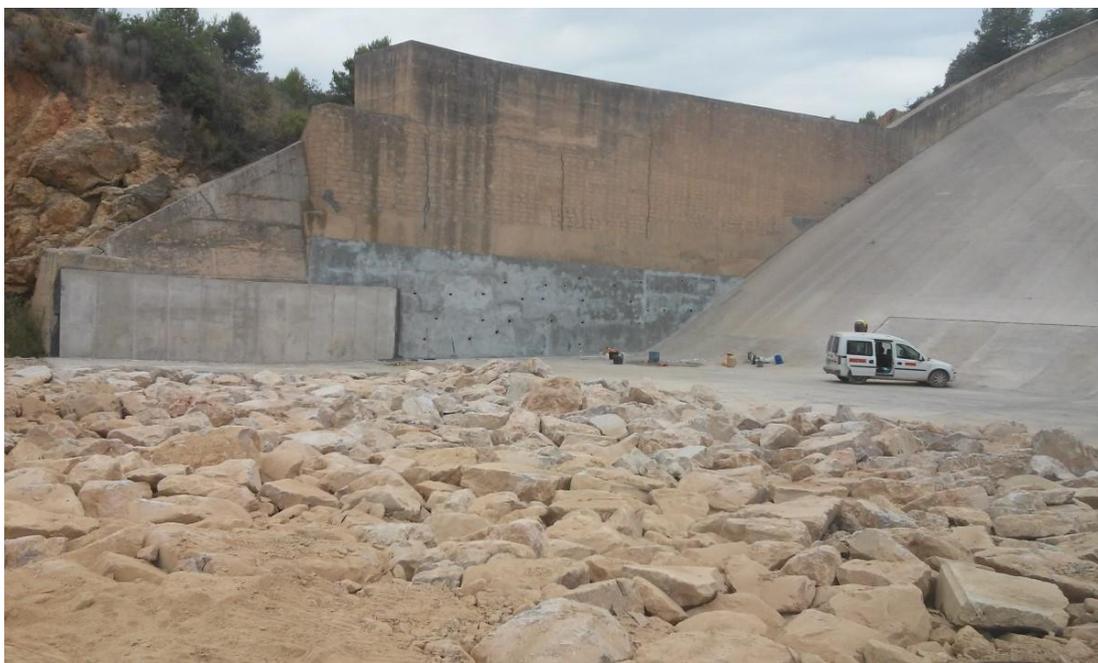
Vista general de la actuación
